令和4年8月に発生した山形県南部豪雨災害について

本山 功¹・岩田尚能¹・加々島慎一¹・橋本智雄²・森藤 勉²・柴田 樹²・片桐 悟²

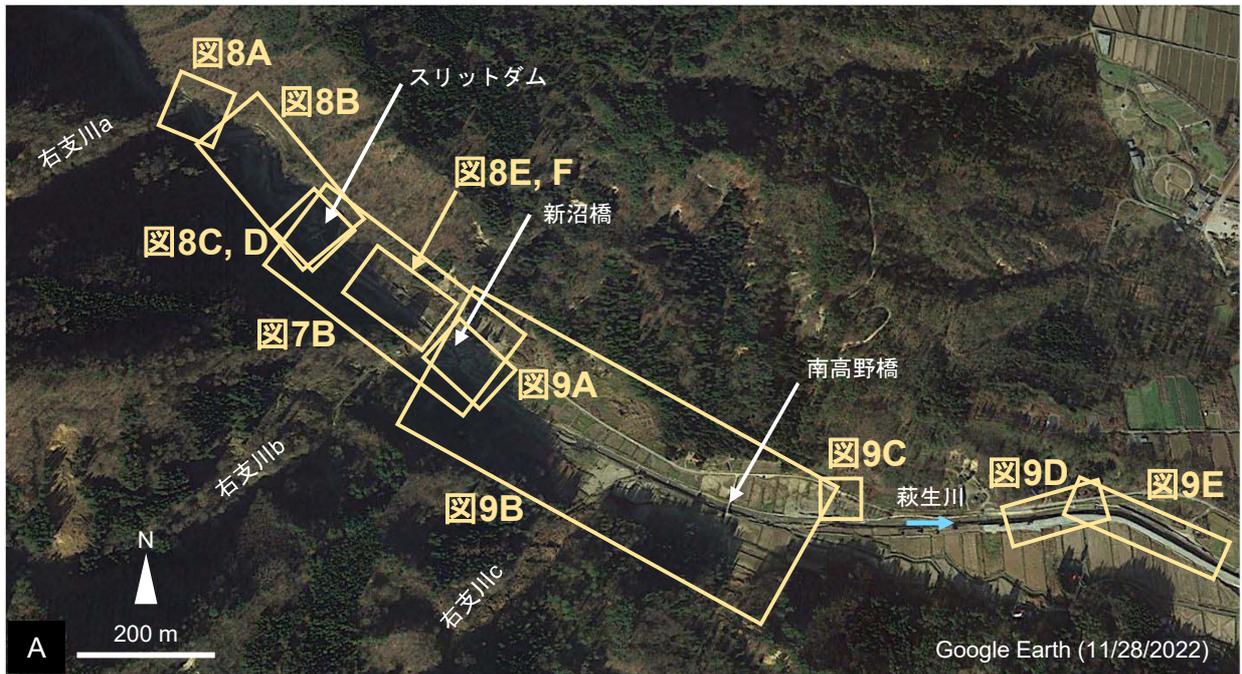
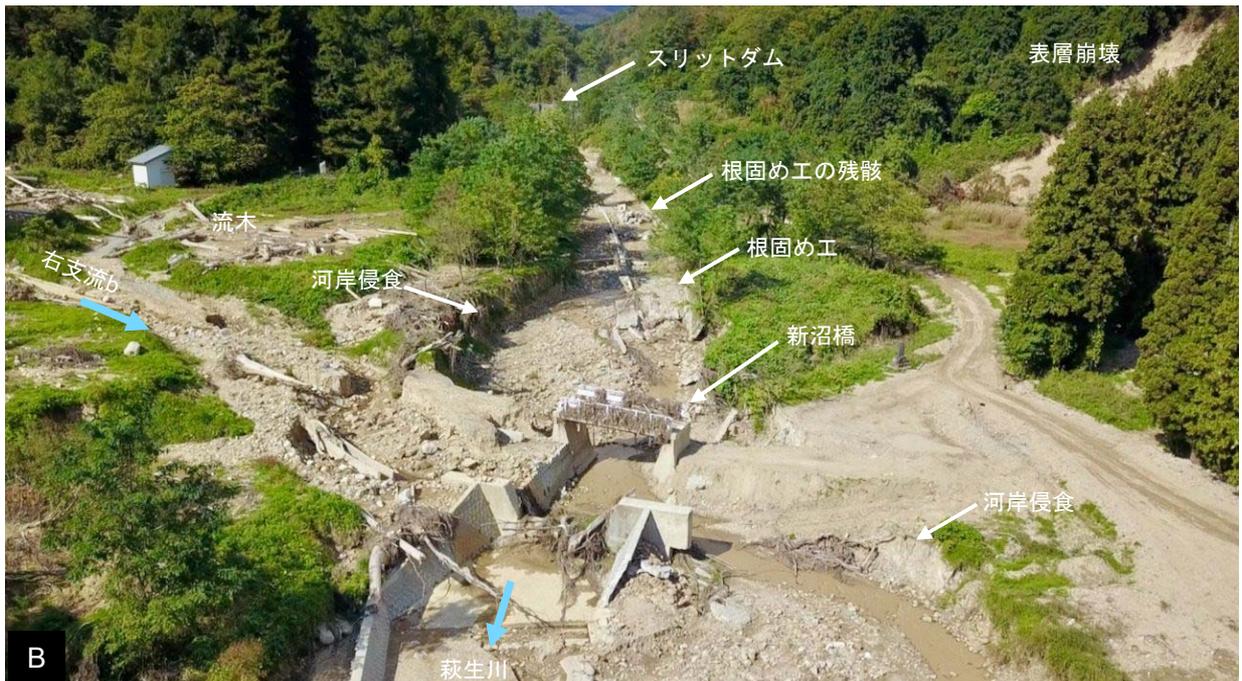
萩生川が V 字谷状の山地から谷底低地に出るところにあたり，スリット式の砂防ダムが設置されている（図 7，8B～D）。図 7B の中央奥にスリットダムが見える。この砂防ダムより下流側の河道は人工的に直線的に改修され両岸がコンクリート護岸されている。元の河道幅は図 7B の中央やや下の新沼橋の幅と同じであり，上流へ向かって同じ幅の側壁の跡が残っている。2015 年と 2021 年に撮影された

Google Earth 画像には新沼橋から上流へ向けて河道の右岸側（南側）に林道が並走しているが（図 5A, 8F）、発災後には全て消失していることから（図 7B, 8E）、増水によって右岸側が侵食されて川幅が倍に広がったことがわかる。また、その区間の河床は根固め工が施されていたが（図 8F）、その大部分が破壊されている（図 8E）。新沼橋のところで兩岸の一般部が流失し、橋（主桁と橋台）が原型を留めつつ孤立した状態で残されている（図 7B, 9A, B）。新沼橋のすぐ下流側では左岸側が大きく侵食されている（図 9B）。右岸側から合流する支川（右支川 a, b）から本川へ土砂や流木が多量に流下してきたことがわかる（図 7B, 8A, 9B）。図 7B の右上に写る山地斜面と図 9B の右手に写る山地斜面には表層崩壊が認められる。新沼橋付近およびそれより上流域の地質は沼沢層からなり、風化した泥岩が崩壊の素因をなしているとみられる。

図7. 飯豊町萩生地区高野付近（萩生川）の調査地域と変状。A, 調査地域。Google Earth画像は図5Bに同じ。B, 新沼橋付近（10月19日11:45頃空撮）。

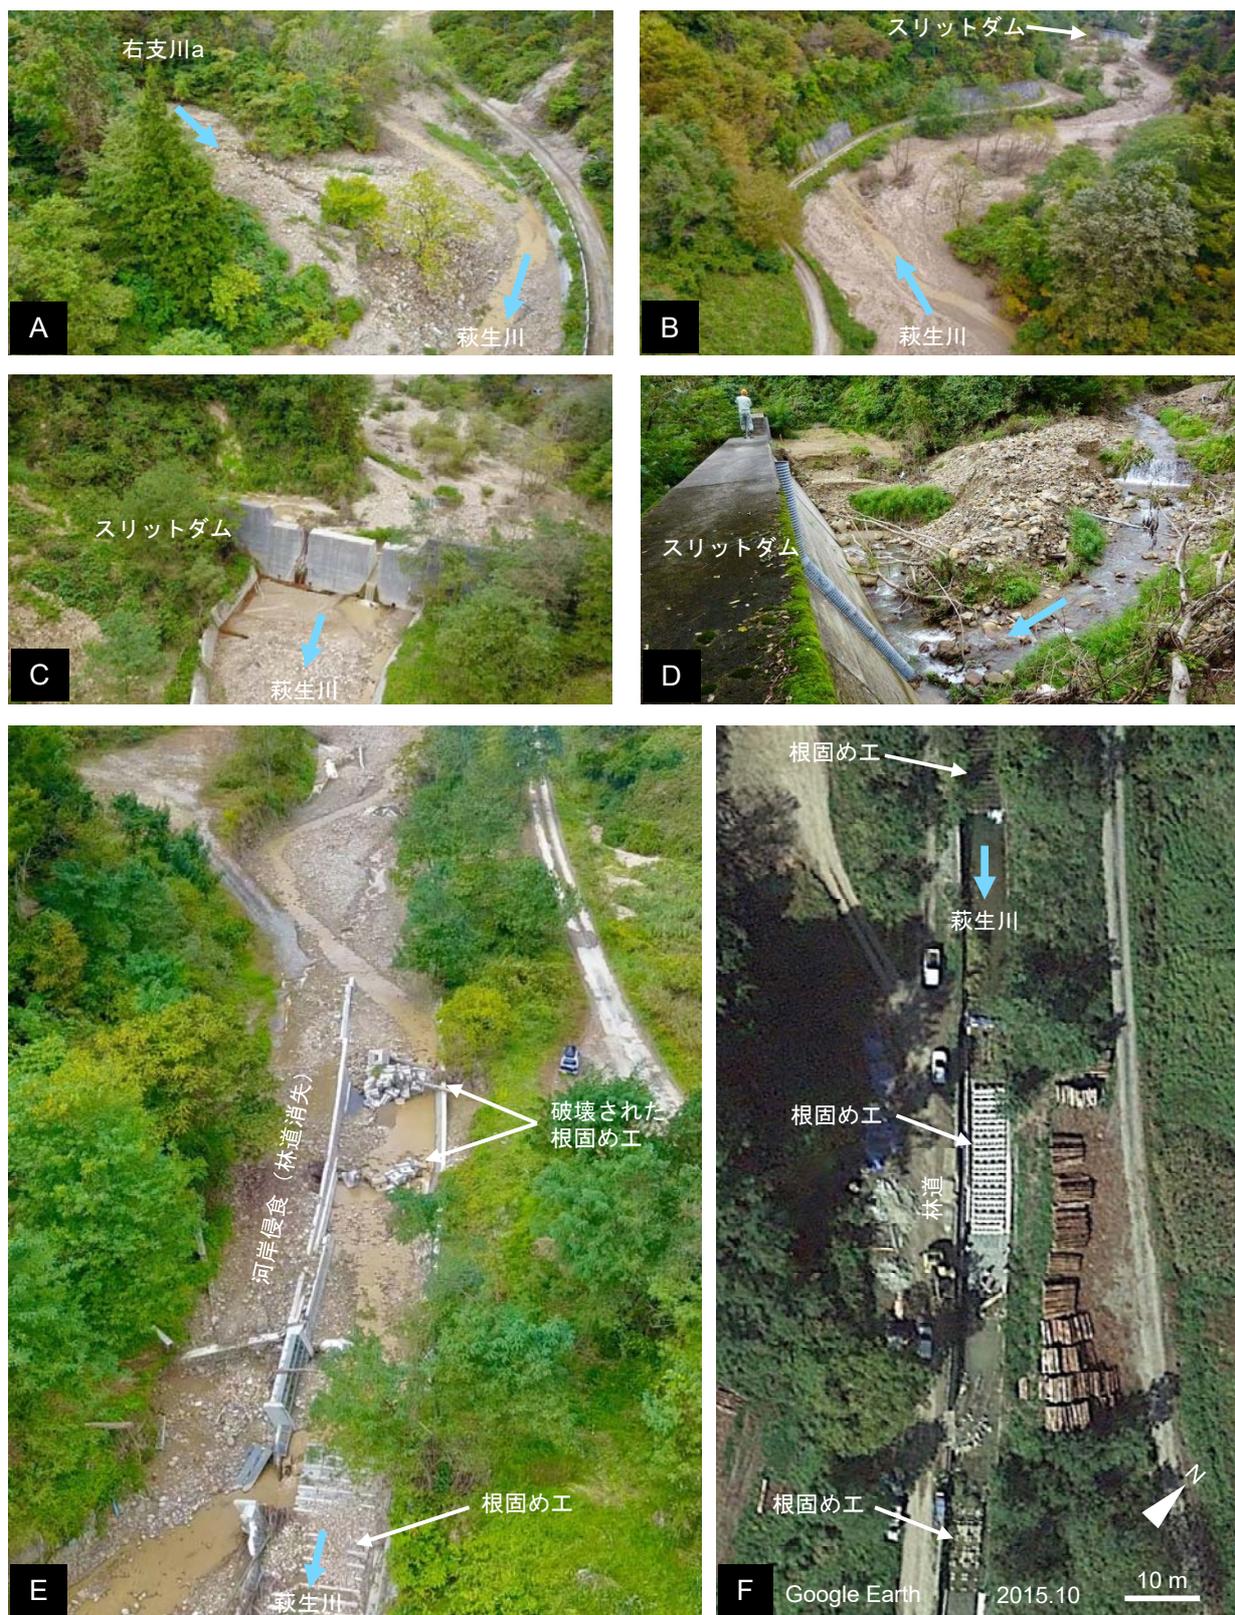
スリット式の砂防ダム（図 8B～D）の上流側には多量の砂礫が堆積していることから、土砂を捕捉する砂防ダムの機能がある程度果たしたとみられる。ただし、スリット式ダムはスリットの幅よりも大きな岩塊や流木を捕捉する機能を持つが、今回はそれが認められない（図 8C, D）。これは沼沢層の泥岩が風化・侵食によって小片化しやすく、大きな岩塊は供給されず、スリットの日詰まりを起こさなかったためと考えられる。その分土砂が下流へ流下した可能性がある。スリット式ダムよりも上流にはあまり多くの流木は認められないため（図 8A～D）、萩生川における流木の主な供給源は、新沼橋の地点で合流する右支川 b であったと考えられる。発災後に撮影された Google Earth 画像をみると、新沼橋から 600 m 上流の右支川 b の北側斜面に表層崩壊が認められる（図 5B）。この表層崩壊は長さ 200 m 幅 50 m ほどの大きさを持ち、8 月豪雨による萩生川流域で生じた崩壊の中では比較的規模が大きい。この崩壊も風化した沼沢層の泥岩が素因をなしていると考えられる。発災前の Google Earth 画像をみると、この崩壊が生じた場所は針葉樹の植林地であったことがわかるが（図 5A）、崩壊の発生に樹種が影響したのか偶然だったのかはわからない。新沼橋付近およびそれより下流の萩生川にもたらされた流木の主な供給源は、おそらくこの崩壊だろうと考えられる。

図8. 萩生川の変状。A, 右支川aの合流点 (10月19日11:45頃空撮)。B, スリットダムの上流側 (10月19日11:45頃空撮)。C, スリットダム (10月19日11:45頃空撮)。D, スリットダム (10月8日14:00頃)。E, 新沼橋とスリットダムの間 (10月19日11:45頃空撮)。F, 新沼橋とスリットダムの間の発災前の状態 (2015年10月撮影のGoogle Earth画像)。

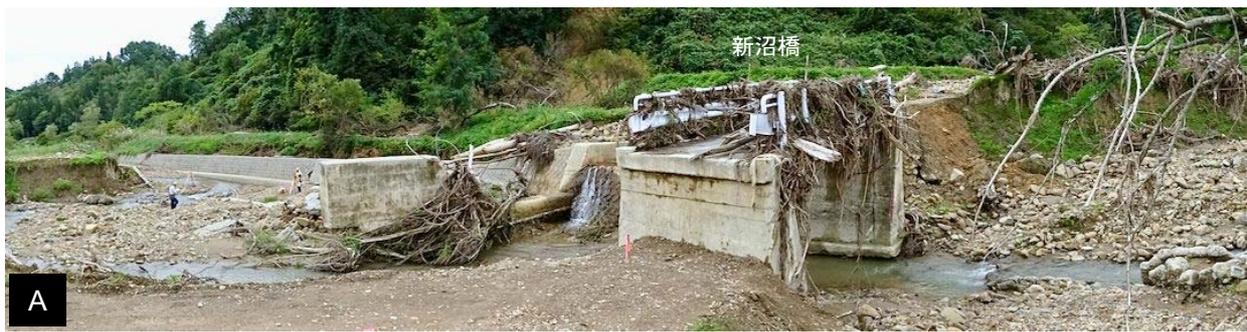
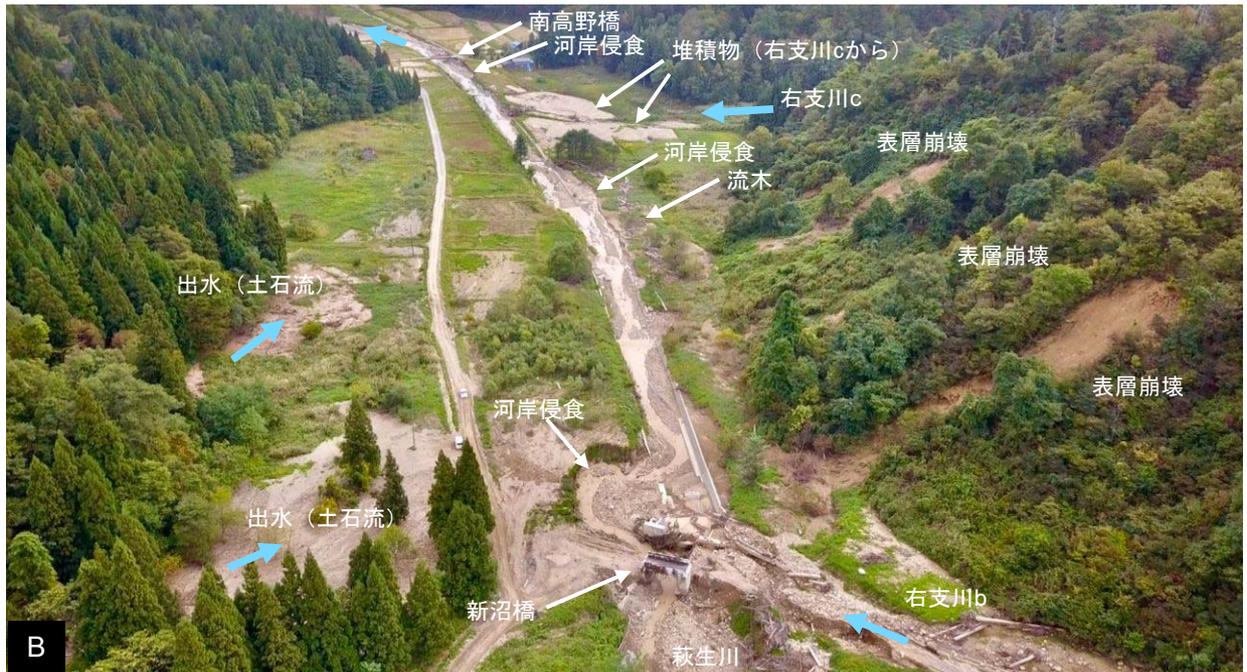
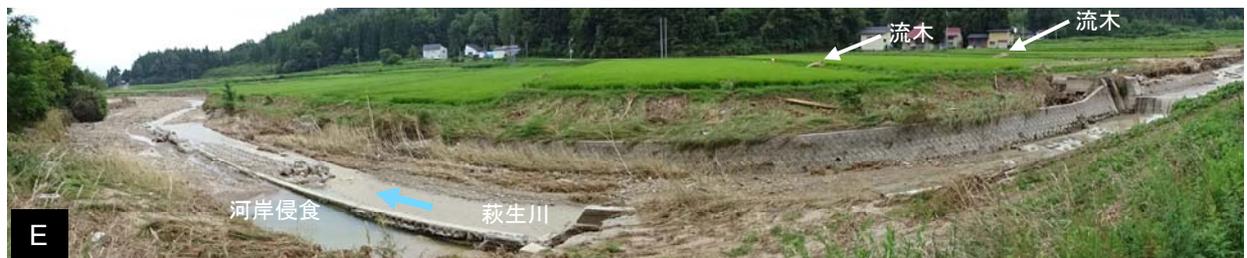
新沼橋よりも下流の萩生川の兩岸は農地からなり、川岸が侵食されて農地の一部が流失し、農地の多くは洪水堆積物で覆われている（図 9B～E）。南高野橋の 200 m 上流右岸の農地は右支川 c からもたらされた堆積物により覆われていた（図 9B）。

図9. 萩生川の変状. A, 新沼橋 (10月8日14:10頃). B, 新沼橋の下流 (10月19日11:45頃空撮). C, 南高野橋の下流左岸 (10月8日14:30頃). D, E, 南高野橋の下流 (8月11日12:40頃).

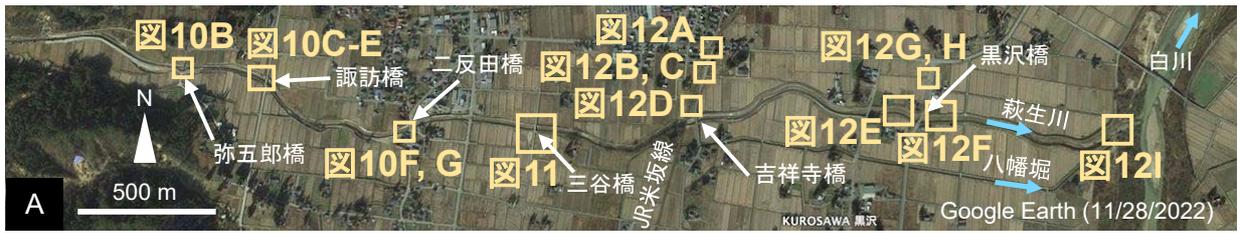
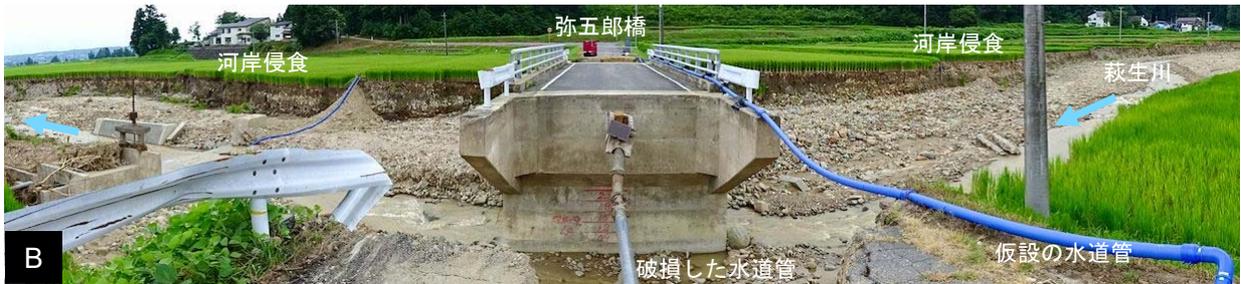
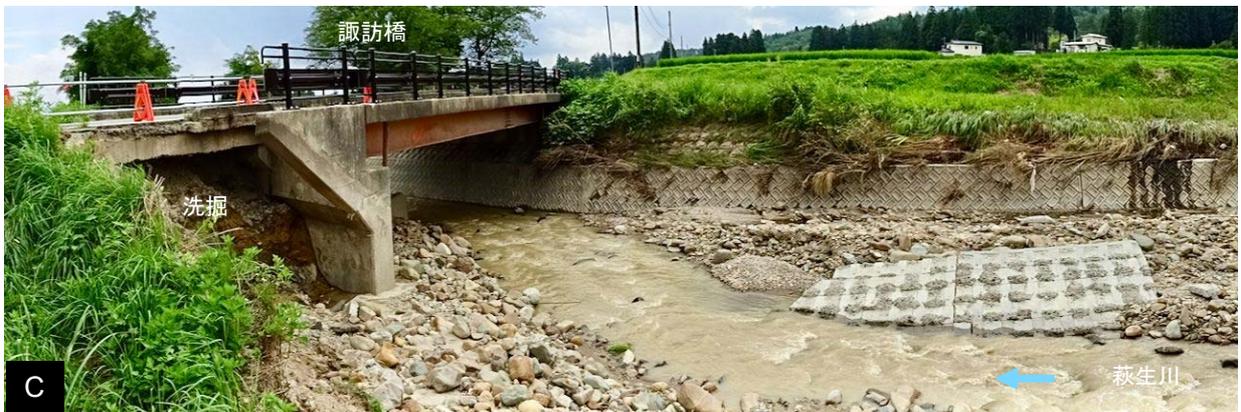
弥五郎橋は、橋梁の両端の橋台に接する一般部の土が洗掘によって流失していた（図 10B）。橋の中軸を通っていた水道管が破断し、応急措置として水色の水道管が仮設されていた。高欄（欄干）に大きな損傷はない。橋の上流・下流ともに兩岸の農地が侵食を受けていた（図 10B）。

諏訪橋は、橋梁の両端の橋台に接する一般部の土が洗掘を受けていた（図 10C, D）。橋の上流側では、左岸の農地が侵食をうけていた（図 10E）。

二反田橋の上流側右岸の一軒家は萩生川の氾濫により家屋の基礎が洗掘されたことと、多量の砂礫が流れ込んだことによって全壊していた（図 10F, G）。これは萩生川のカーブの外側への越水の水勢と侵食力が強かったことが原因であろう。

図10. 萩生川の下流域の調査地域と変状. A. 調査地域 (2022年11月28日撮影のGoogle Earth画像). B, 弥五郎橋 (8月11日12:30頃). C, D, 諷訪橋 (8月11日12:55頃). E, 諷訪橋の上流 (8月11日12:55頃). F, G, 二反田橋付近の全壊家屋 (10月8日14:50頃).

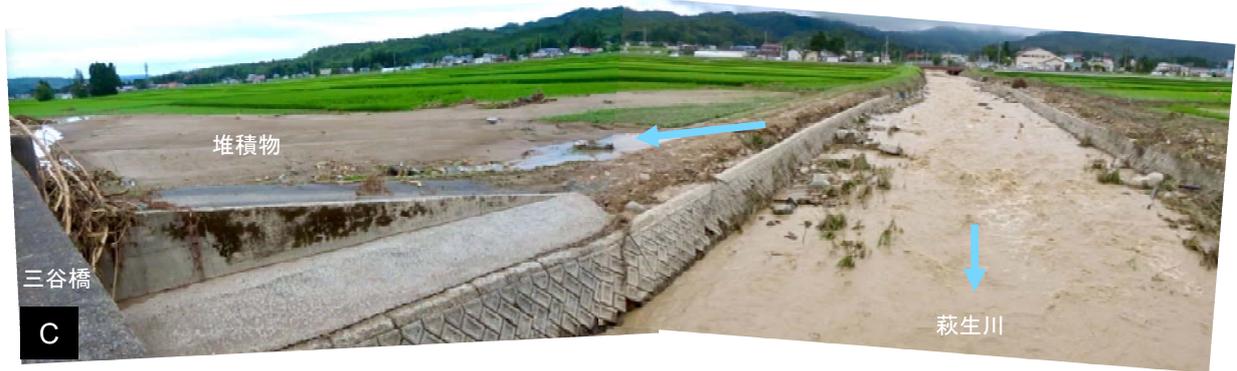
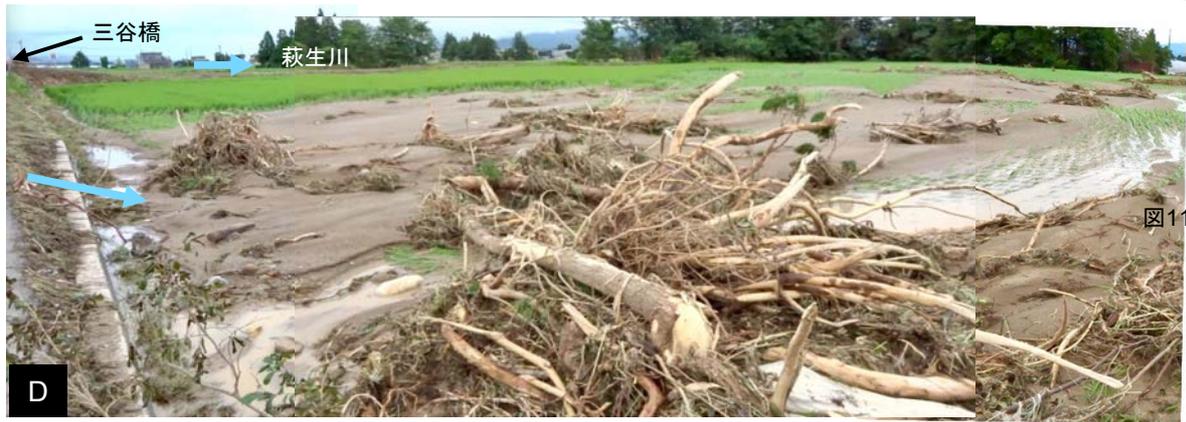
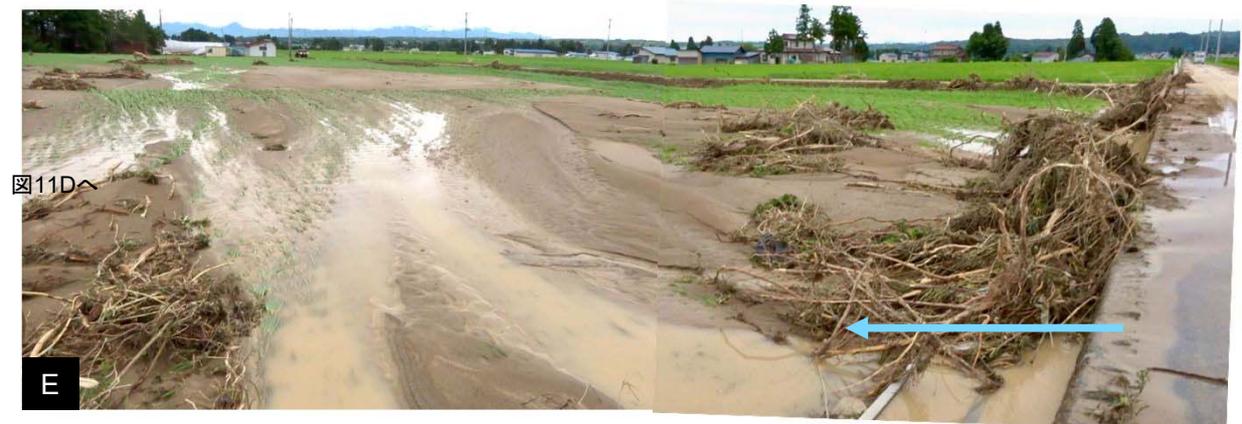
三谷橋付近の萩生川は河床が浅い天井川となっており、直線的な流路の両側で氾濫を起こし（図 11A, C）、三谷橋の下流のカーブの外側の河岸は侵食をうけていた（図 11B）。三谷橋付近の農地は越水により冠水し、とくに右岸側の水田は洪水堆積物に広く覆われていた（図 11C～E）。洪水堆積物を

図11. 萩生川三谷橋付近の変状. A, 三谷橋の上流 (8月4日17:10頃). B, 三谷橋の下流 (8月4日17:10頃). C, 三谷橋の上流側右岸 (8月4日17:10頃). D, E, 三谷橋の下流側右岸 (8月4日17:15頃).

もたらした越水は、三谷橋の上流右岸から始まり(図 11C)、道路を越えて橋の下流右岸の水田へと扇状に広がっていったと推測される(図 11D, E)。

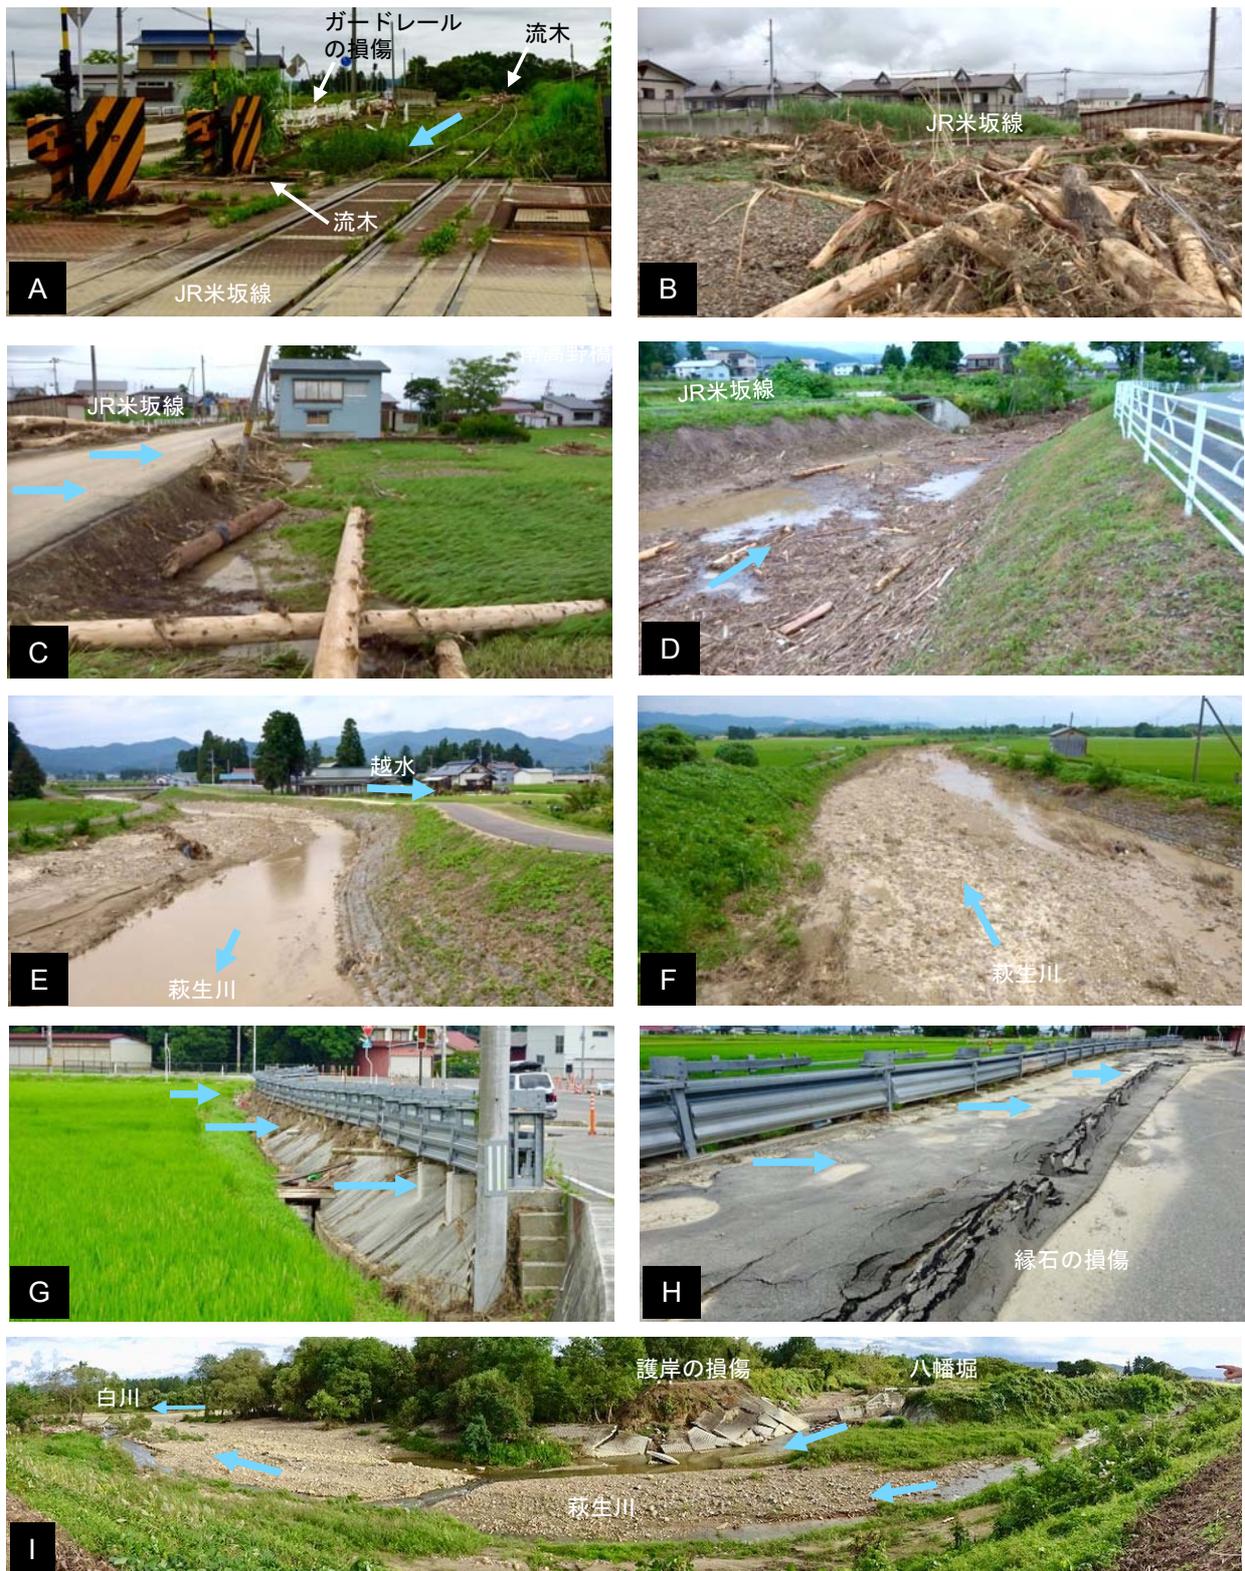
図12. 萩生川とJR米坂線の変状. A, B, C, D, 萩生川鉄橋の北側の米坂線および沿線 (8月4日 17:30頃). E, 黒沢橋の上流 (8月11日12:20頃). F, 黒沢橋の下流 (8月11日12:20頃). G, H, 黒沢橋の北 (8月11日12:10頃). I, 萩生川と八幡堀の合流点 (10月8日15:35頃).

米坂線の萩生川鉄橋の北側 200 m 付近の線路上および周辺に大量の流木が堆積していた(図 12A~D)。河道の屈曲と鉄橋と吉祥寺橋による川幅の狭窄によって流水が滞留し、鉄橋の上流側(西側)で氾濫が生じ、とくに左岸側(北側)で大規模に溢れて多量の流木が河道の外に流出した。米坂線の線路およびそれと並行する道路が堤防の役目を果たして、氾濫水がそれを越えるときに、線路、道路およびその間に流木が大量に堆積し、さらに道路を越えて東側の水田に及んだとみられる(図 12C)。図 12D は線路と道路の間の凹地を写した写真であり、堆積した流木の状態から氾濫水の流れた様子が推察できる。山間地から萩生川へ流出した流木の多くは、萩生川鉄橋付近で河道の外へ排出されたため、吉祥寺橋よりも下流へ達した流木はそれほど多くなかったと考えられる。

黒沢橋の上流側左岸の堤防の高さが低いところで越水が生じた(図 12E)。氾濫した水は北東へ向けて農地や宅地を流れて、黒沢橋の北側の道路を越えて東へ流下したとみられる。黒沢橋の 100 m ほど北側の場所では、折りたたみ式の防雪柵の隙間に流木が詰まっていることから、増水時に水田は西側から押し寄せた流水によって完全に水没したと考えられる(図 12G)。この防雪柵の道路側ではアスファルト製の路面や歩道の縁石に損傷がみられた(図 12H)。黒沢橋の下流側では氾濫の跡はみられなかった(図 12F)。

萩生川と八幡堀の合流点では、右岸の堤防の護岸構造物が損傷していた(図 12I)。

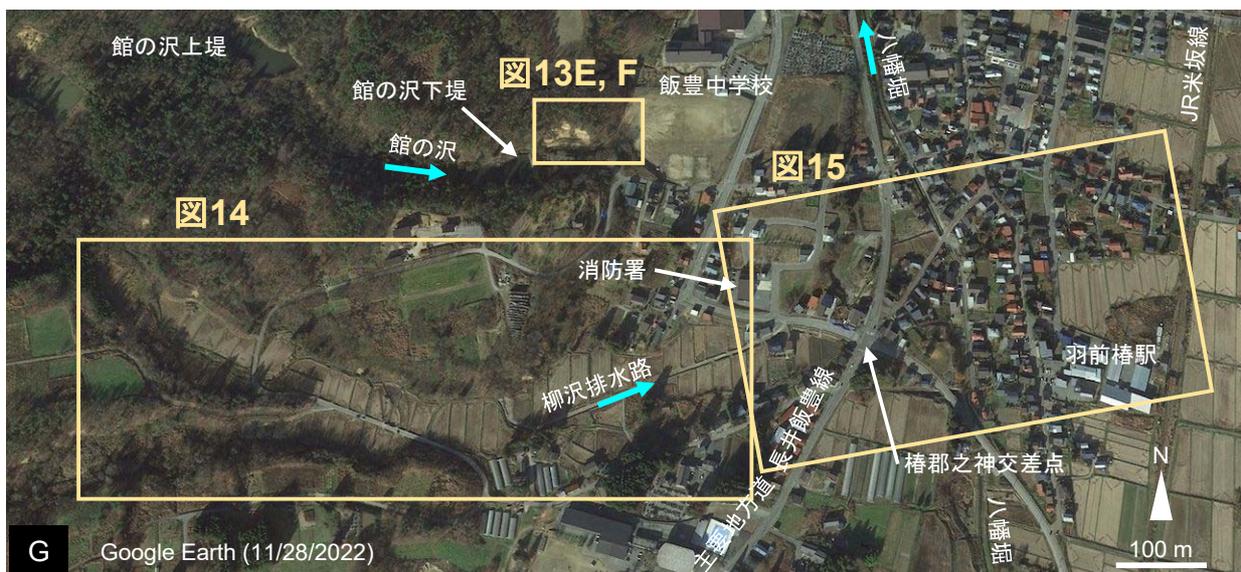
椿地区の松ノ下付近では一世帯の家屋が全壊した(図 13A, B)。発災地点の台沢の流路は U 字溝状に水路化されていたが、排水能力を越える増水によって谷底の侵食および土砂や流木の堆積が生じたために谷底は荒廃していた。

町民総合センターあ〜す付近の米坂線の線路上には点々とゴミが残されていることから、広範に冠水したことは明らかである(図 13C, D)。西から東への水流によって米坂線の路盤が洗掘され、洗い出された砂礫が水田に堆積していた(図 13D)。

飯豊中学校の西側の裏山を流れる館の沢沿いの南向きの斜面で表層崩壊が生じていた(図 13E)。その場所の地質は第四系の固結度の低い砂岩・礫岩を主とする中原層からなる(山形応用地質研究会, 2016)(図 4)。崩壊地点のすぐ上流に館の沢下堤という溜め池があるが、溜め池や堤に変状はみられな

図13 樺地区の変状. A, B, 台沢の全壊家屋 (10月8日15:50頃). C, 米坂線の線路上のゴミ (8月4日16:40頃). D, 米坂線の敷石の洗掘 (8月4日16:40頃). E, 飯豊中学校裏 (10月8日11:40頃). F, 飯豊中学校校庭 (10月8日11:45頃). G, 樺地区の調査位置図 (2022年11月28日撮影のGoogle Earth画像).

かった。その溜め池より下流の館の沢は U 字溝状に水路化されていて、飯豊中学校の校庭の西側の縁を北へ向かって流れ下る（図 13F）。写真では判読は困難であるが、校庭は洪水堆積物とみられる土砂に広く覆われており、増水時に館の沢から溢れた流水によって冠水したことがわかる。

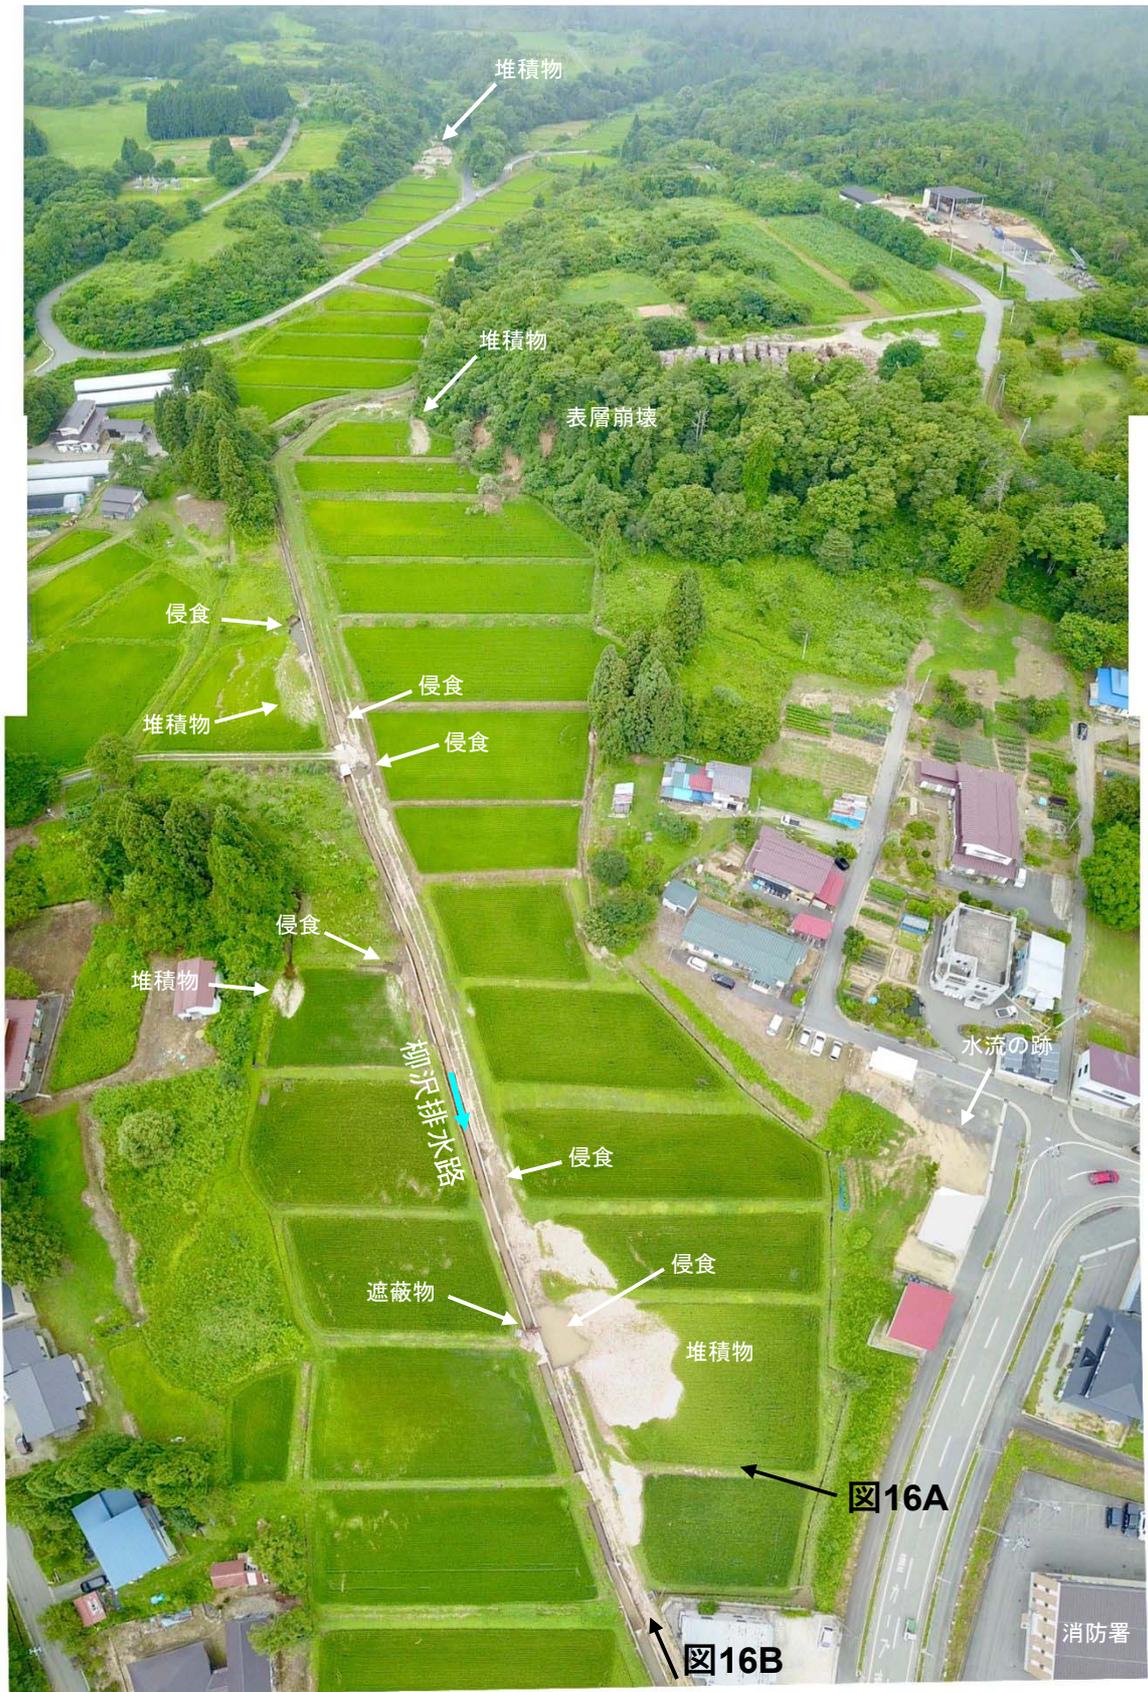
図14. 柳沢排水路の変状. 消防署付近から西方を望む (8月7日11:00頃空撮).

柳沢排水路は飯豊中学校の西方 700 m に位置する溜め池に始まり、南南東へ流れた後に緩傾斜の棚田状の農地の間を西から東へ直線的に貫流し（図 14）、消防署よりも下流では住宅地や農地の間を北東へ流れて、八幡堀へ合流している（図 15）。その柳沢排水路に沿って農地・農道の侵食や水田への土砂の堆積、道路の路肩の洗掘、表層崩壊などがみられた（図 14～16）。

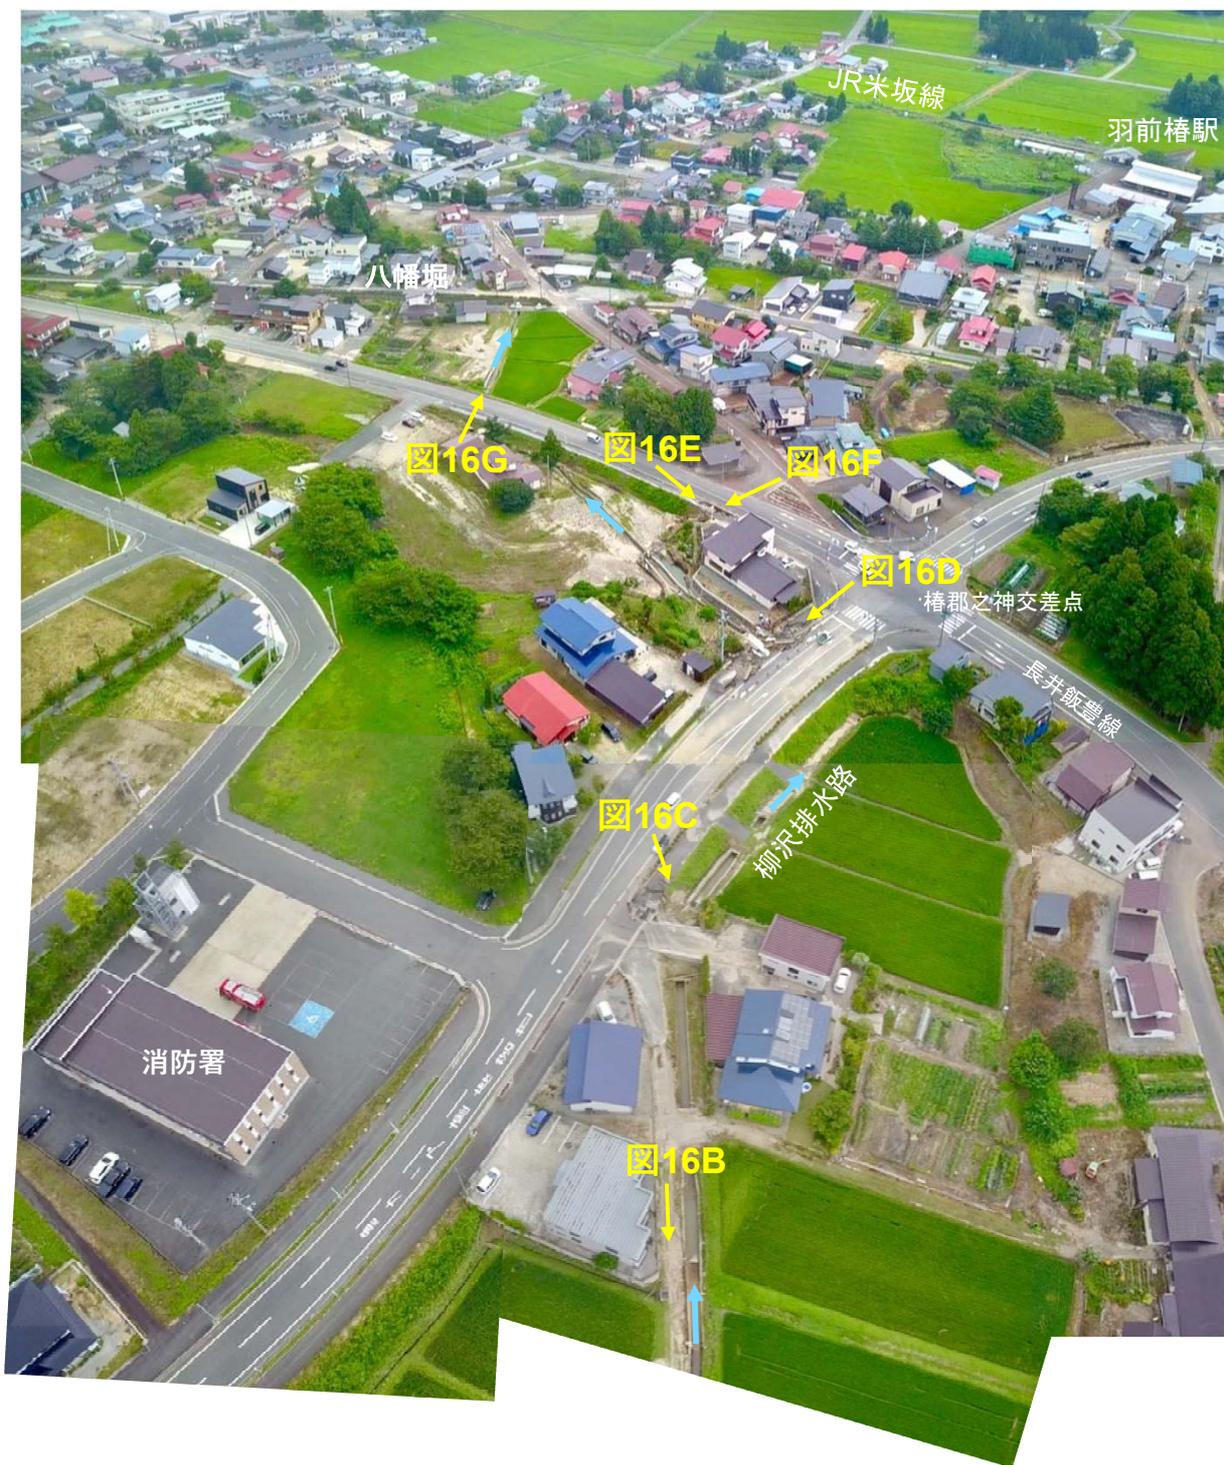
図15. 柳沢排水路の変状. 消防署付近から東方を望む (8月7日11:00頃空撮).

橋梁とは異なるが, 水路が道路の下をくぐるところでも排水が十分に機能せずに溢水・氾濫が発生し, 農地冠水・侵食, 住宅浸水, 道路の損傷を招いているため (図 15, 16C, D), 改善が求められる.

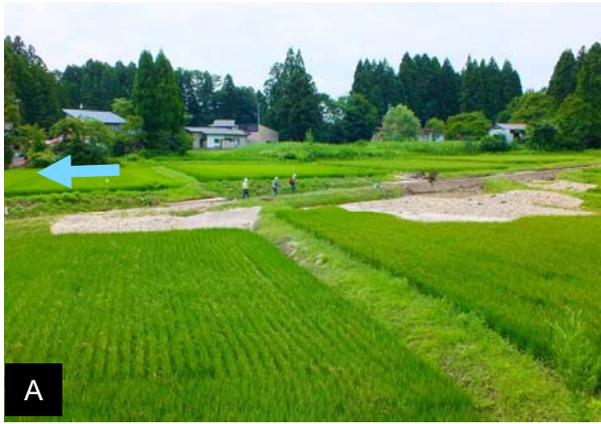
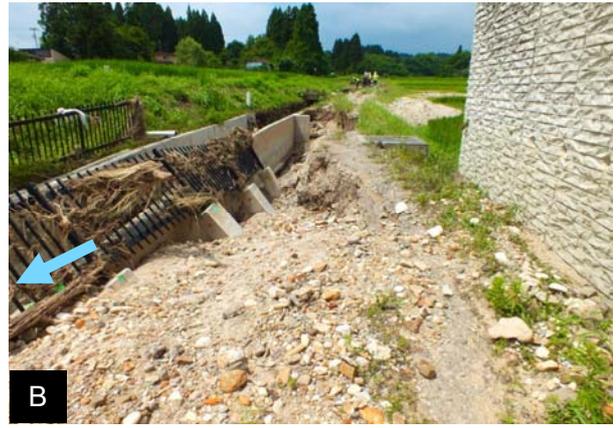
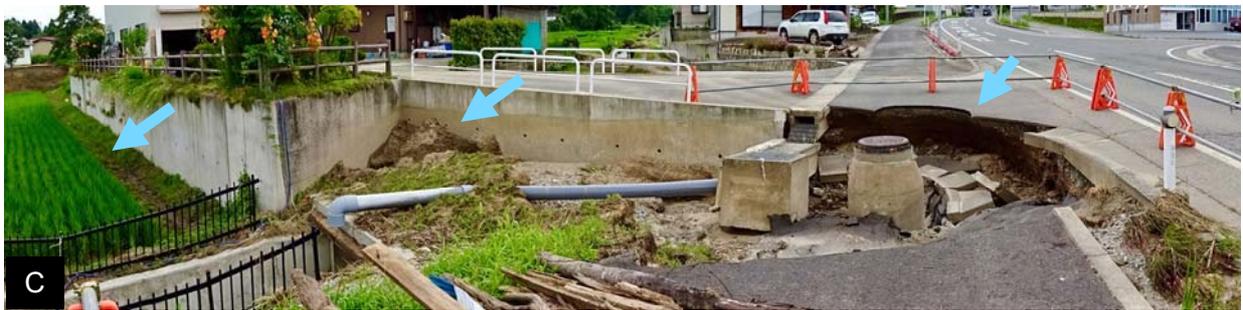
図16. 柳沢排水路の変状. A, 消防署の南側 (8月7日11:30頃). B, 消防署の南側 (8月7日11:30頃). C, 樺郡之神交差点の西側 (8月7日10:30頃). D, 樺郡之神交差点の西側 (8月4日16:20頃). E, 樺郡之神交差点の北側 (8月4日16:20頃). F, 樺郡之神交差点の北側 (8月4日16:25頃). G, 樺郡之神交差点の北側 (8月7日10:20頃).

柳沢排水路が道路を横切る地点では道路上に溢れた流水と消防署前の道路上を西から東へ川のように流れてきた流水によって道路の両側の路肩（アスファルトと盛り土）が洗掘・侵食されていた（図 16C～E）。さらに椿郡之神（つばきこおりのかみ）交差点の北側の路肩も洗掘・侵食されていた（図 16E）。その先も柳沢排水路に沿って侵食や土砂の堆積が認められた（図 16F, G）。図 14 の中央やや上には水田脇の斜面に表層崩壊がみられ、図 14 の上部中ほどには谷合の水田が土砂に覆われている様子もみられる。

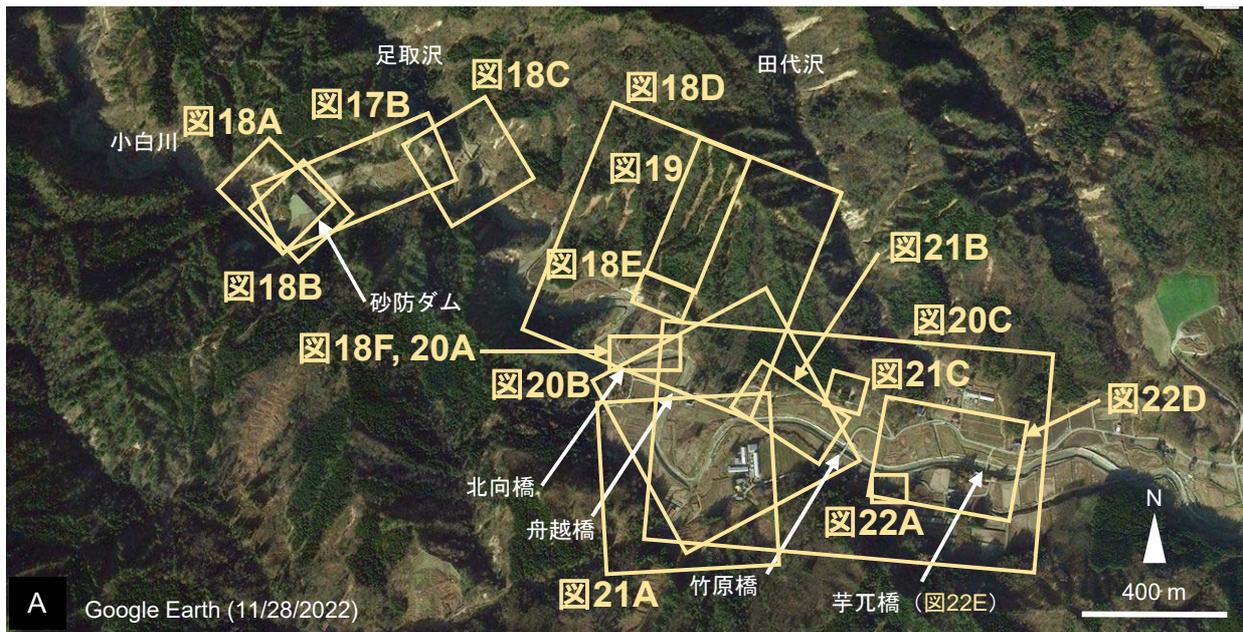
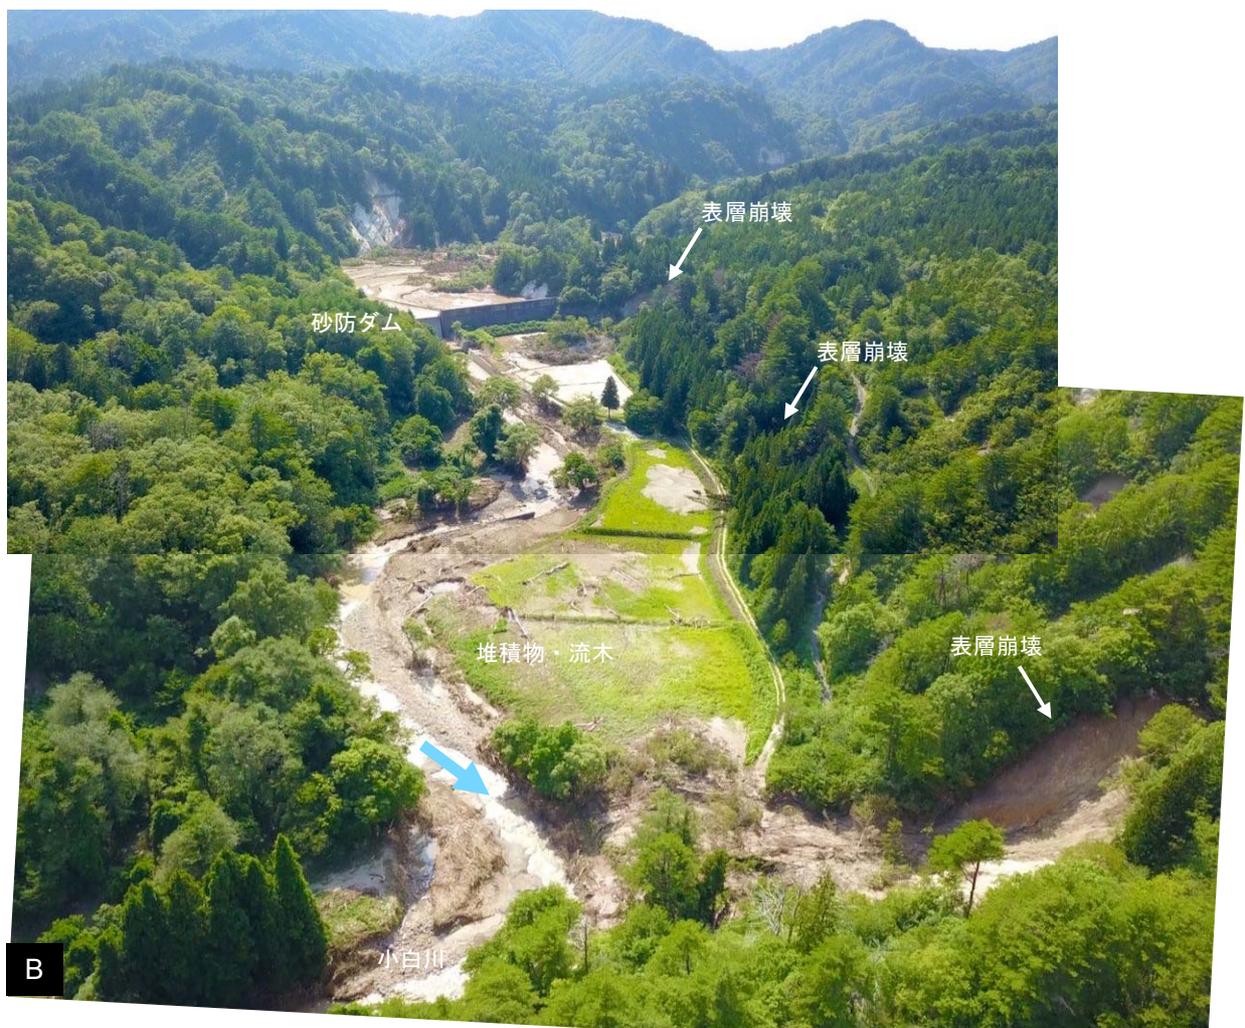
小白川上流の砂防ダムには土砂が堆積していた（図 17B, 18A, B）。この砂防ダムは増水時に土砂を捕捉し、下流への土砂の流出を抑制する機能を発揮したとみられる。この砂防ダムから北向橋にかけての河谷の斜面には複数の表層崩壊が生じていた（図 17B, 18D, 19）。

図17. 飯豊町小白川地区（小白川）の調査位置と変状. A, 調査位置図（2022年11月28日撮影のGoogle Earth画像）. B, 舟越付近（8月11日14:25頃空撮）.

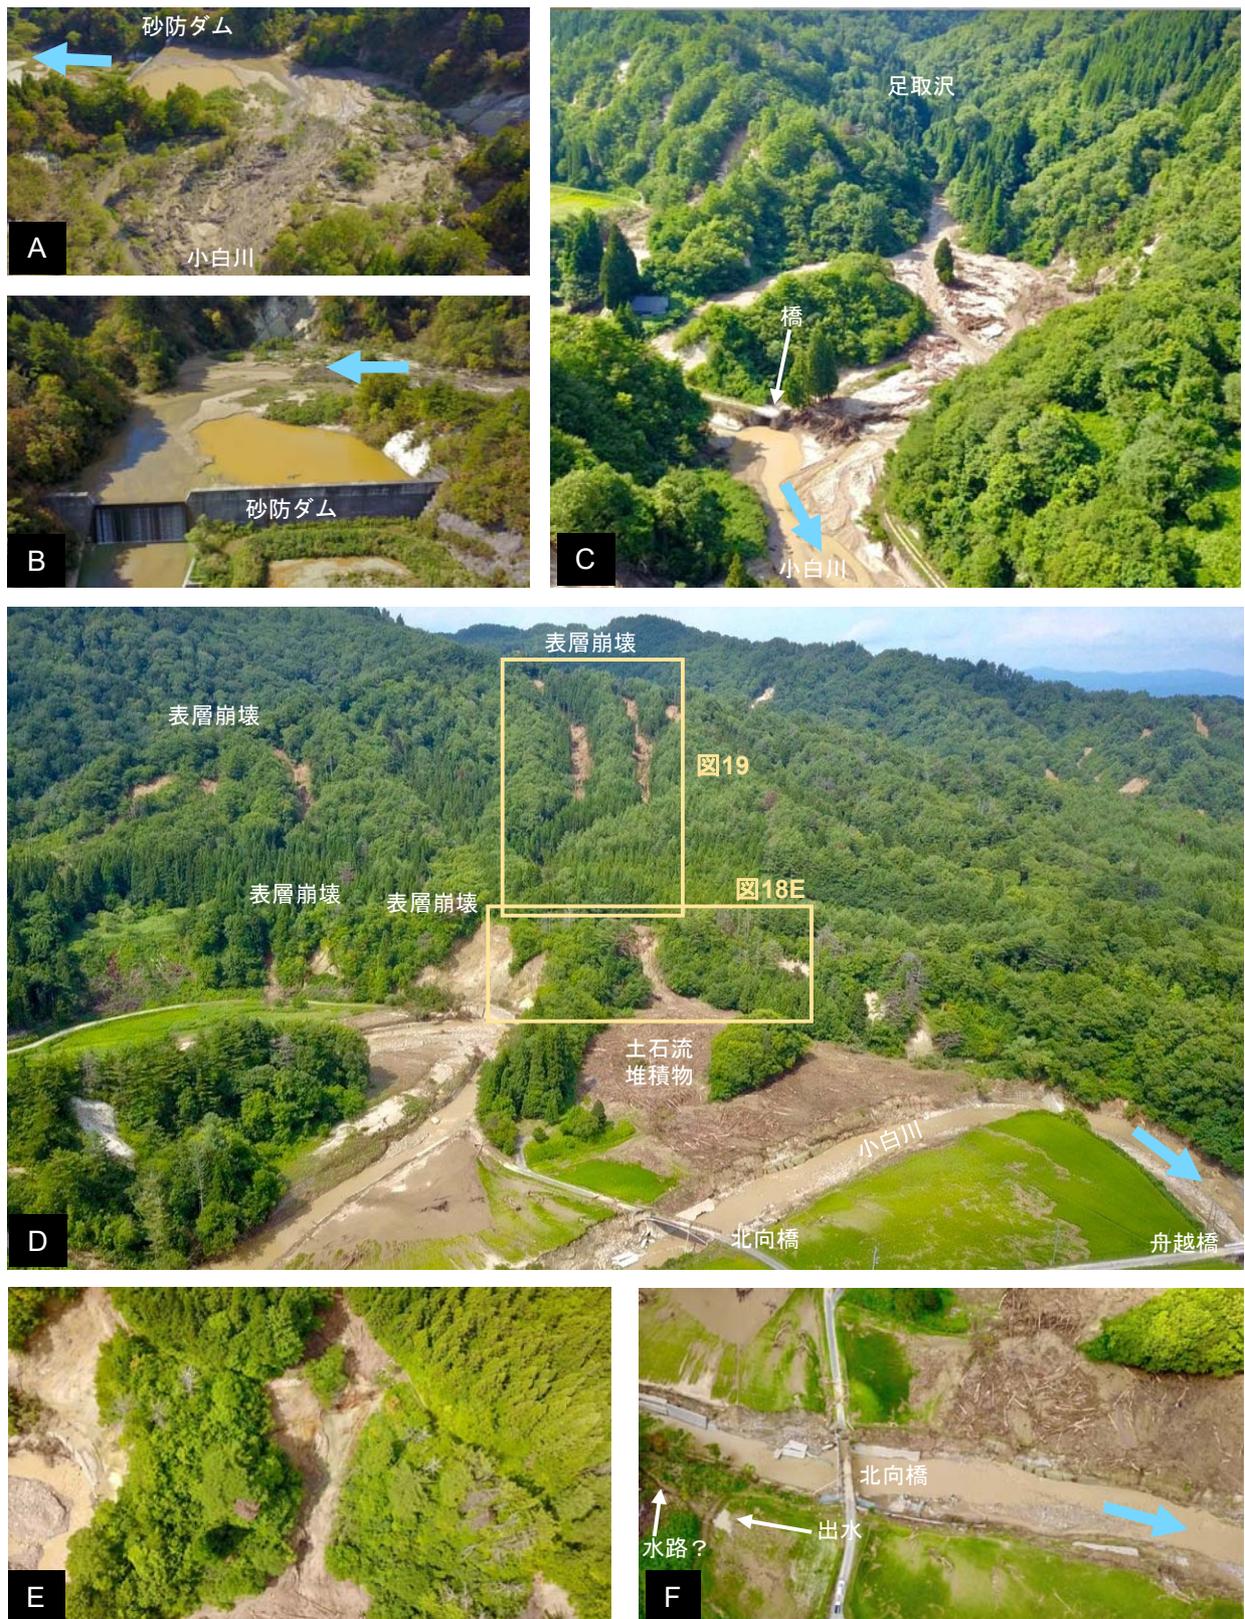
北向橋の直線で約 600 m 上流の地点では林道が流失していた（図 18C）。この写真をみると、中央下に写る橋梁の手前側にあった林道が失われていることがわかる。大きく蛇行する河床には多くの流木が残されているが、これは写真右上から合流する支川の足取沢からもたらされたものとみられる。

北向橋の北側の山地斜面には、筋状の茶色い地肌が数条みえている（図 6B, 18D, E, 19）。これは標高 400 m ほどの稜線の直下で発生した表層崩壊が引き金になって、崩壊土砂が斜面の浅い谷を樹木を巻き込みながら土石流となって流下し、小白川の左岸側の段丘面上に扇状地状に土砂と流木を堆積させたとみられる。その末端は小白川の河道に達しており、小白川へ流木を供給したと考えられる。図 18E と図 19 をみると、崩壊・土石流の跡には倒木や流木が残され、部分的に土壌が完全に流失して岩

北向橋は左岸側の橋台のところが侵食をうけて通行不能となっていた（図 18F, 20A）。北向橋の上流側では小白川の左岸の護岸構造物が侵食によって損傷し、北向橋の下流側では兩岸の護岸構造物が侵食によって損傷していた（図 18F, 20A～C）。

図18. 小白川の変状. A, B, 砂防ダム (10月19日10:25頃). C, 足取沢合流点 (8月11日14:25頃空撮). D, E, F, 舟越の北向橋付近 (8月7日14:00頃空撮).

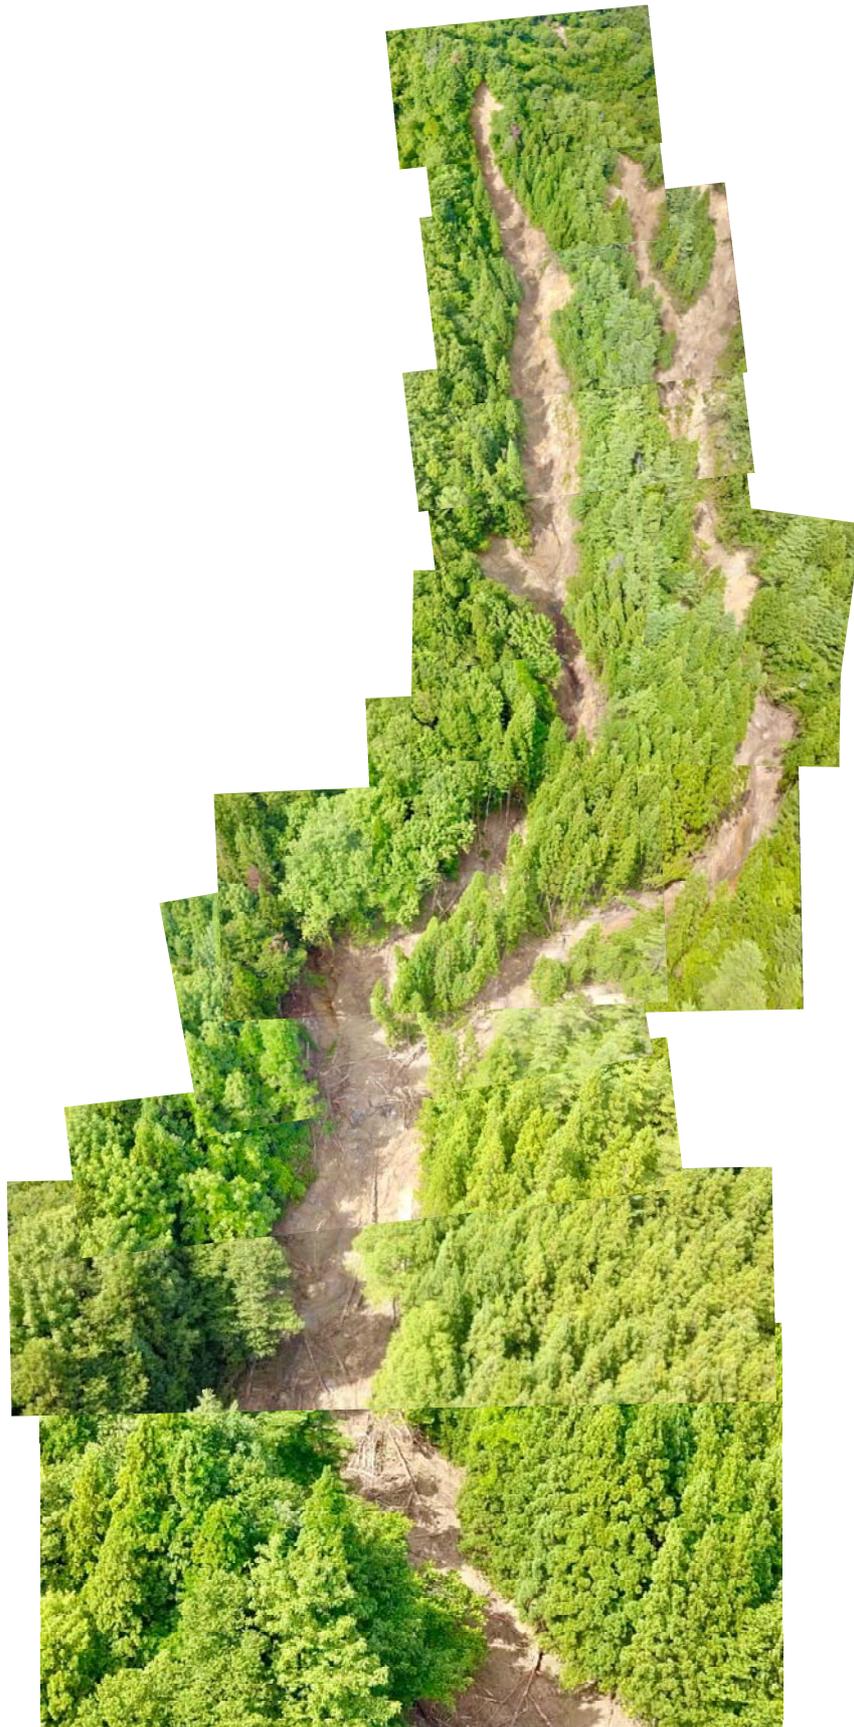
図19. 北向橋付近の崩壊・土石流（8月11日14:15頃空撮）。

小白川流域の舟越付近では崩壊・土石流により、谷底の樹木が表土とともに完全に流失し、基岩をなす宇津峠層の砂岩が露出していた（図 18D, E, 19）。宇津峠層は硅砂を胚胎し商業的に採掘されていたことがある（柳沢・山元, 1998）。つまり宇津峠層は石英砂を多く含む砂岩からなっており、固結して塊状で亀裂が少なく、また泥質分が少ないため粘土化しにくいという性質を持つ。ただし砂岩はときに花崗岩と似てマサ状に風化する場合もある。舟越付近の崩壊・土石流は針葉樹の人工林内で生じていた（図 18D, 19）。一般に広葉樹よりも針葉樹の方が根が浅く崩壊を起こしやすいという傾向や、天然林よりも人工林の方が崩壊を起こしやすいという傾向が知られるが（例えば、川口, 1998）、小白川流域の場合は樹種や林種の違いよりも地質学的要因がより強く作用した可能性がある。塊状で亀裂が少ない基岩（宇津峠層の砂岩）では樹木の根系が基岩に達しないために杭作用が期待できない。そのため、不透水層である基岩の表面がすべり面となり、降雨時に間隙水圧が高まった表土層は強度を失って流失し、樹木も表土とともに流されたと考えられる。

要約すると、今回の短時間の集中豪雨の場合では、稜線に近い斜面最上部で表層崩壊が発生し、さらに斜面の凹部（谷部）に集まった雨水によって表土と植生が崩壊して土石流化し、その結果河川へ多量に流木をもたらしたと考えられる。今回の事例では地形・地質学的な要因が強いため、植生の管理によって崩壊を抑制することは難しい。すなわち、流木の発生自体を軽減することは難しいため、今後の対策としては、流木を下流へ流出させないようにトラップできるダムや遊水池の敷設が有効であろう。
