令和4年8月に発生した山形県南部豪雨災害について

本山 功¹・岩田尚能¹・加々島慎一¹・橋本智雄²・森藤 勉²・柴田 樹²・片桐 悟²

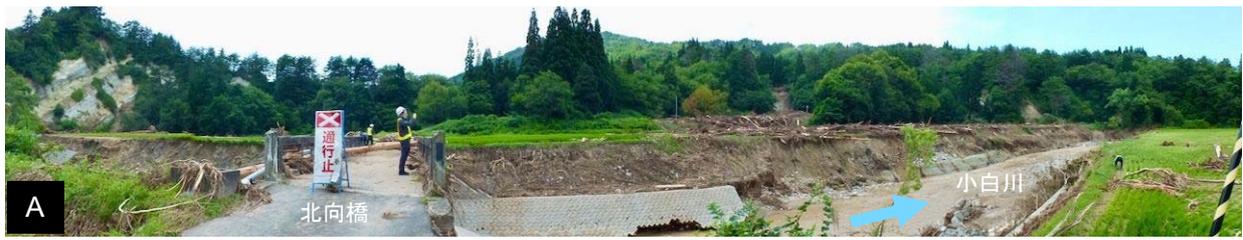
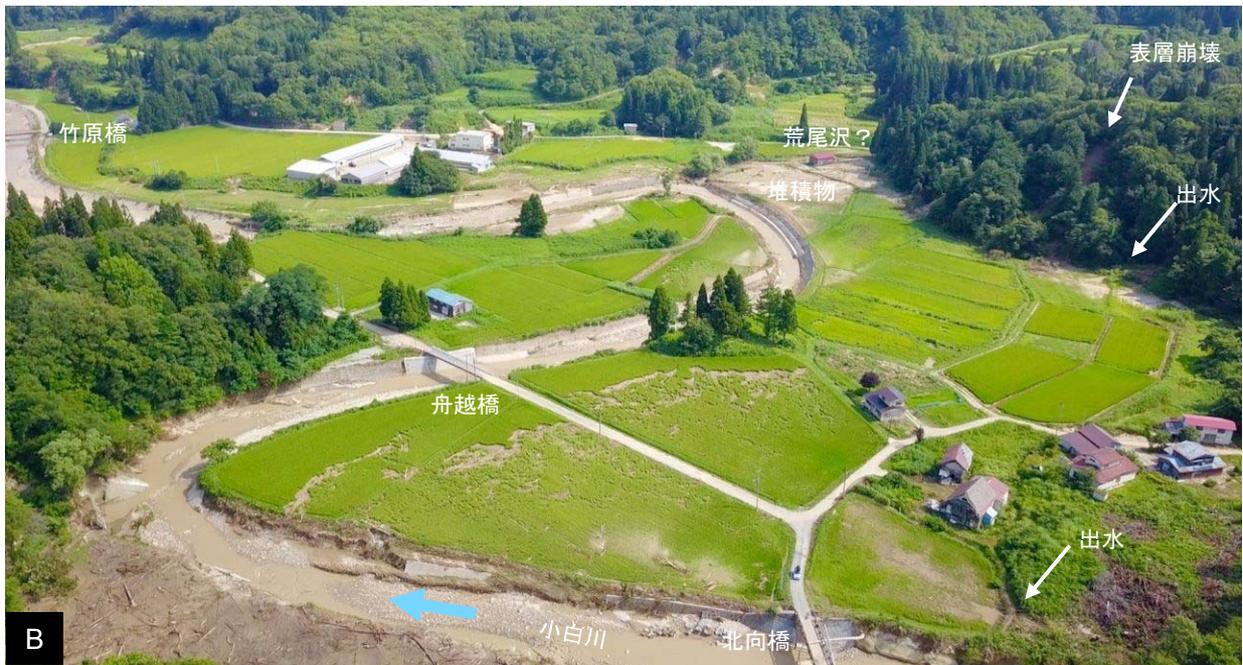
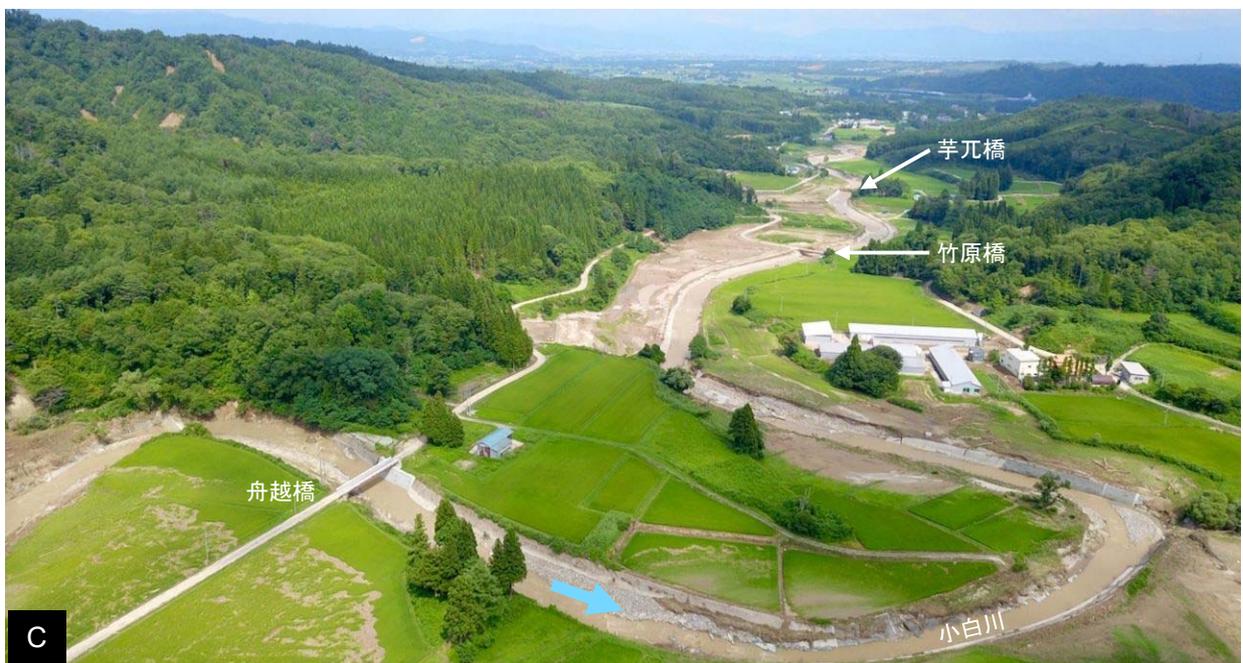
北向橋は左岸側の橋台のところが侵食をうけて通行不能となっていた（図 18F, 20A）。北向橋の上流側では小白川の左岸の護岸構造物が侵食によって損傷し、北向橋の下流側では兩岸の護岸構造物が侵食によって損傷していた（図 18F, 20A～C）。

小白川右岸の水田には、北向橋を要として扇状に広がる溢水の跡が認められる（図 20B）。図 20B の写真中央上には小白川の右岸側（南側）の支流との合流点付近の水田も土砂に覆われていることがわかる。図 20B の右手の山地斜面から数箇所出水した跡がみられる（写真右下、中央やや上、右上）。このうち写真右下の出水の痕跡は図 18F にも写っている。

図20. 小白川の変状. A, 北向橋 (8月7日14:35頃) . B, 舟越付近 (8月7日14:00頃空撮) . C, 舟越付近から芋瓦方面を望む. (8月7日14:05頃空撮) .

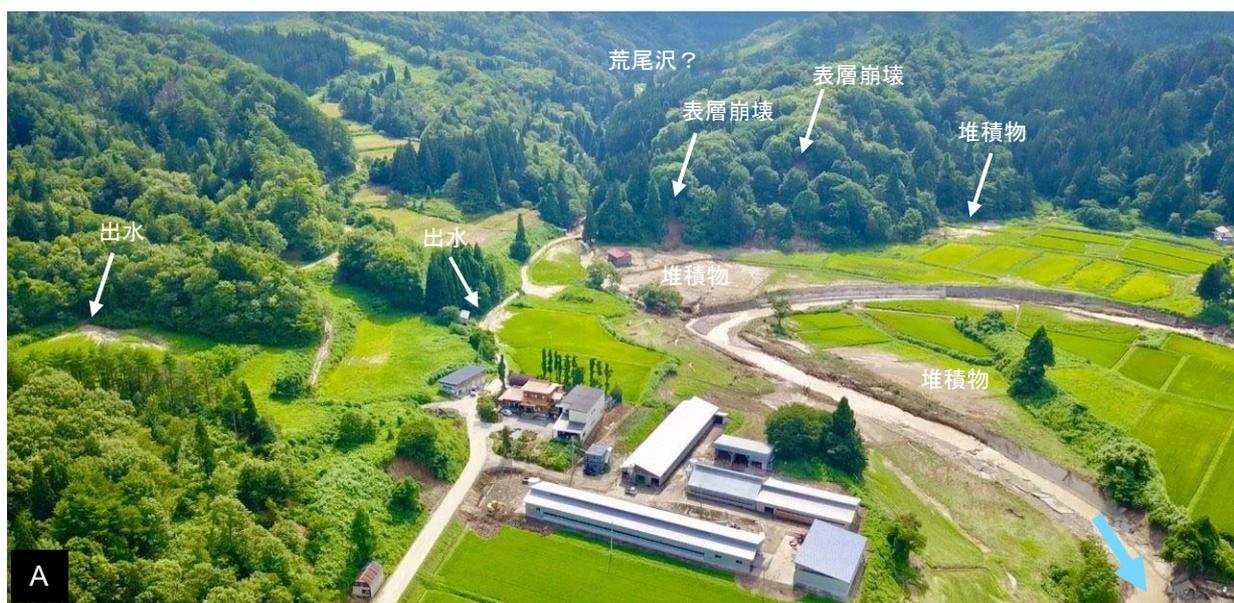
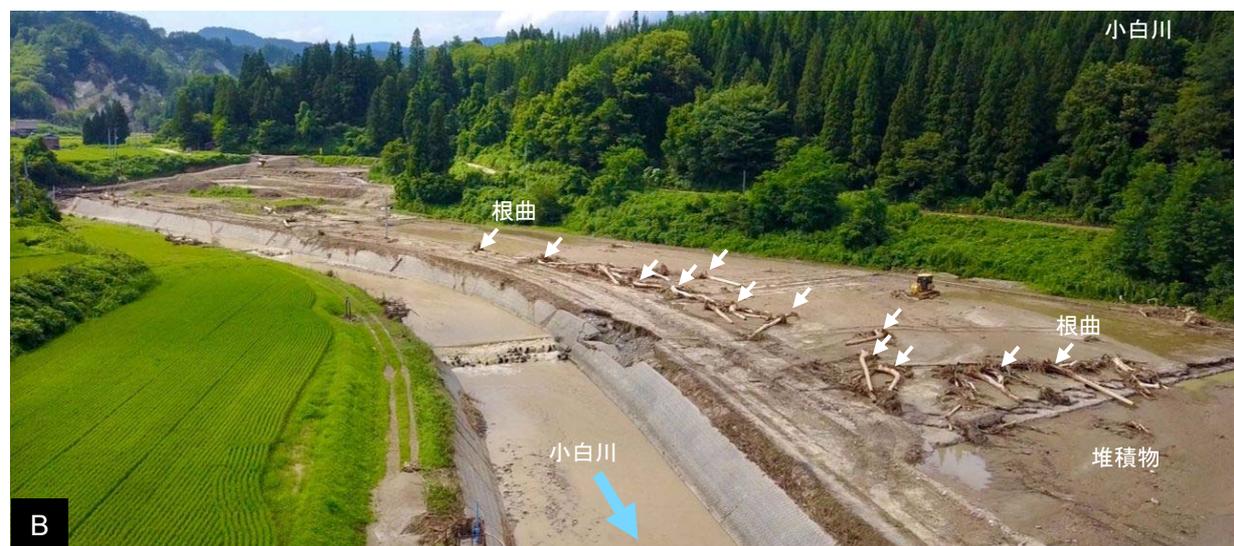
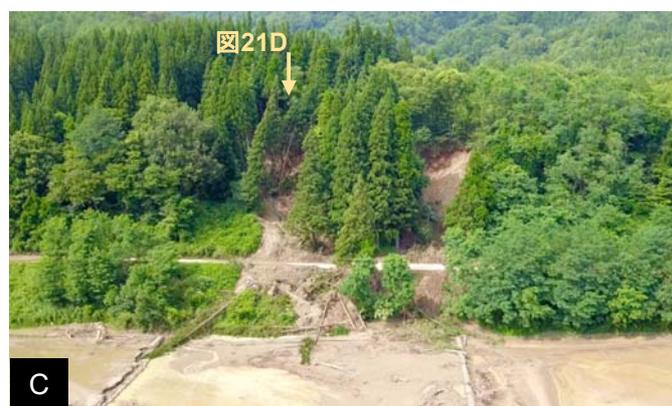
芋元付近の小白川は幅 100 m ほどの谷底低地を流れ、その流路は緩く屈曲している（図 6A, B, 20C, 22D）。河岸（とくに左岸）の農地は土砂や流木で覆われていた（図 20C, 21B, 22D）。芋元橋は流木の付着により流水を堰き止める役割を果たして、その上流側の農地が遊水地的な状態になった可能性がある（図 22D, E）。洪水堆積物として残された流木の中には根曲（ねまがり）したものが多いことから（図 21B）、流木はもともと山地や河谷の斜面に生育していた樹木と考えられる。竹原橋付近の左岸の丘陵斜面や（図 21C, D）、右岸の段丘崖（図 22A, B, D）には表層崩壊が認められた。竹原橋の下流左岸と芋元橋の下流右岸では護岸構造物の損傷が著しかった（図 22C, D）。

図21. 小白川の変状. A, 舟越付近 (8月7日14:30頃空撮). B, 竹原橋の上流側 (8月7日14:20頃空撮). C, 左岸の表層崩壊 (8月7日14:30頃空撮). D, 表層崩壊 (8月7日15:35頃).

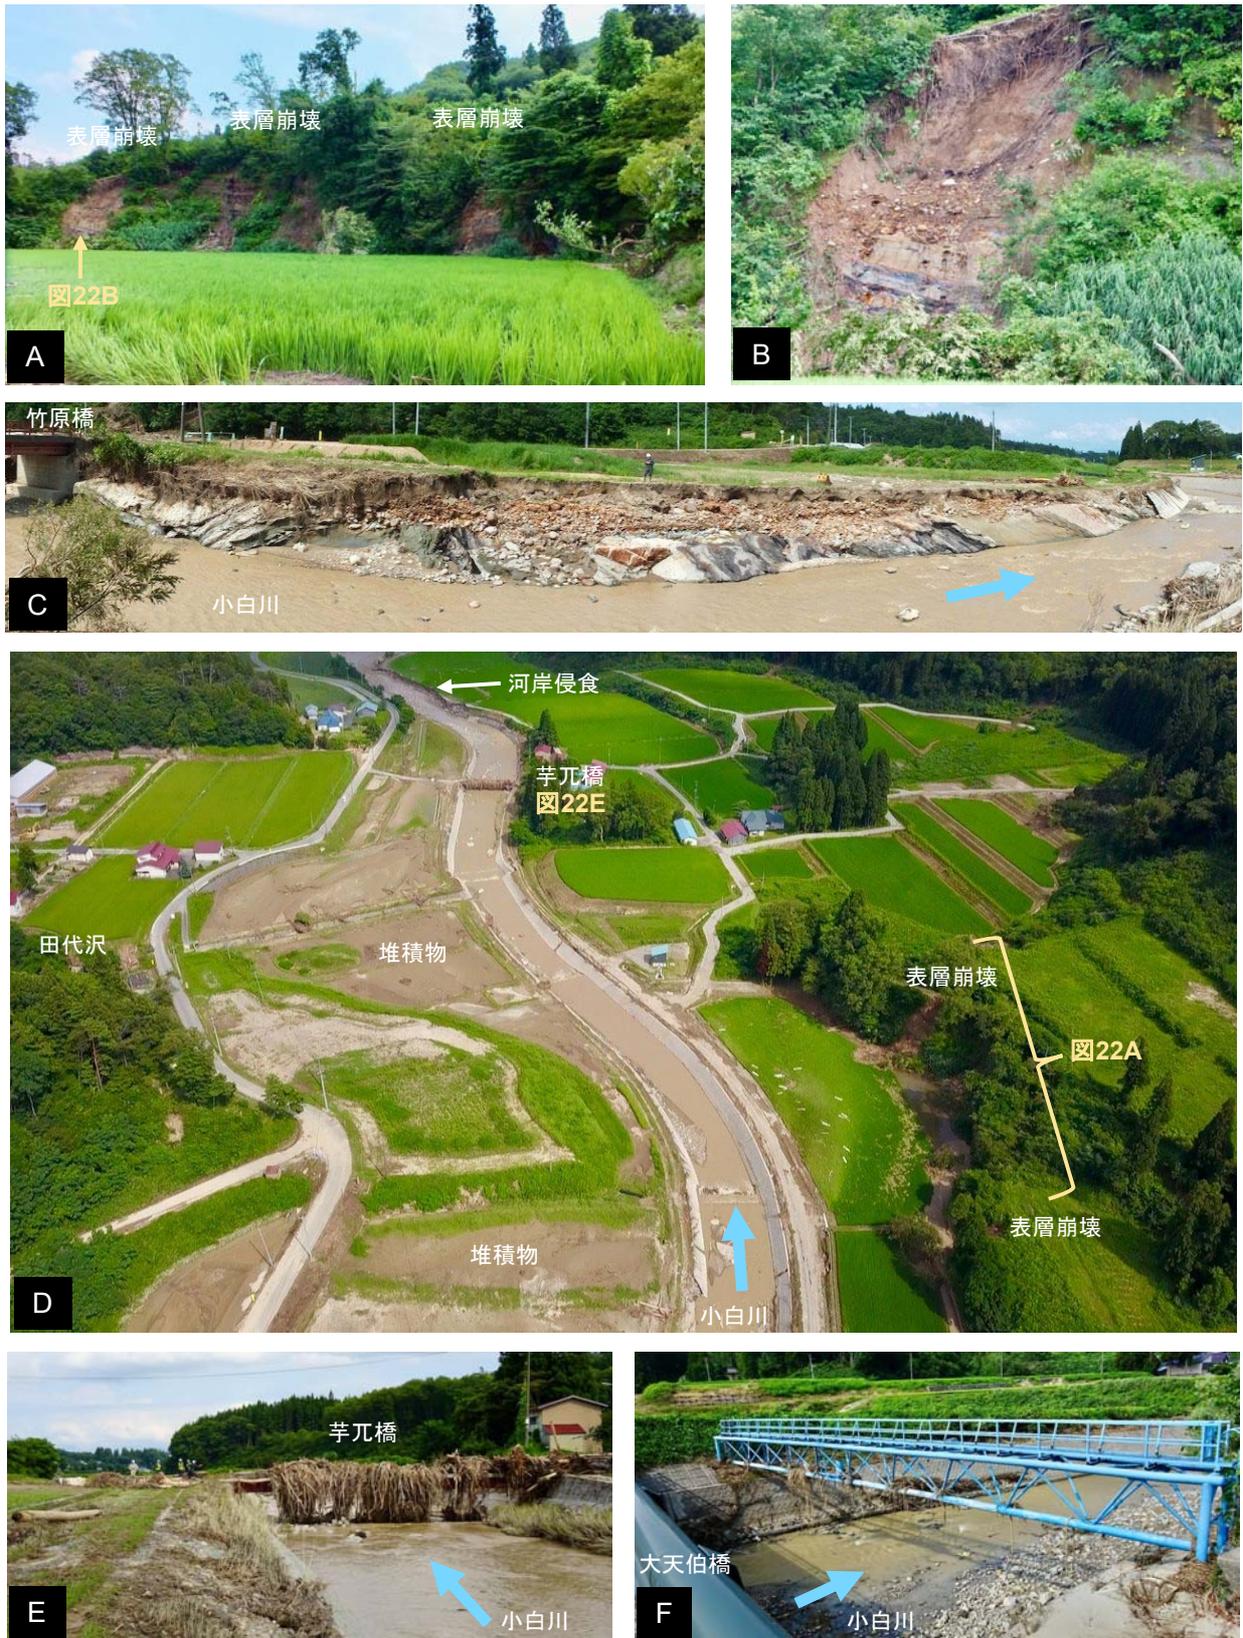
大天伯橋は橋梁自体に大きな損傷はなく、すぐ下流に架かる水色の水道橋には流木が付着していた（図 22F）。写真はないが、大天伯橋の上流側左岸の水田には流木が堆積していた。

図22. 小白川の変状. A, B, 芋兀付近の右岸の表層崩壊 (8月7日15:35頃). C, 竹原橋の下流 (8月7日15:15頃). D, 竹原橋から下流を望む (8月7日14:25頃空撮). E, 流木が付着した芋兀橋 (8月7日15:00頃). F, 大天伯橋 (8月11日14:45頃).

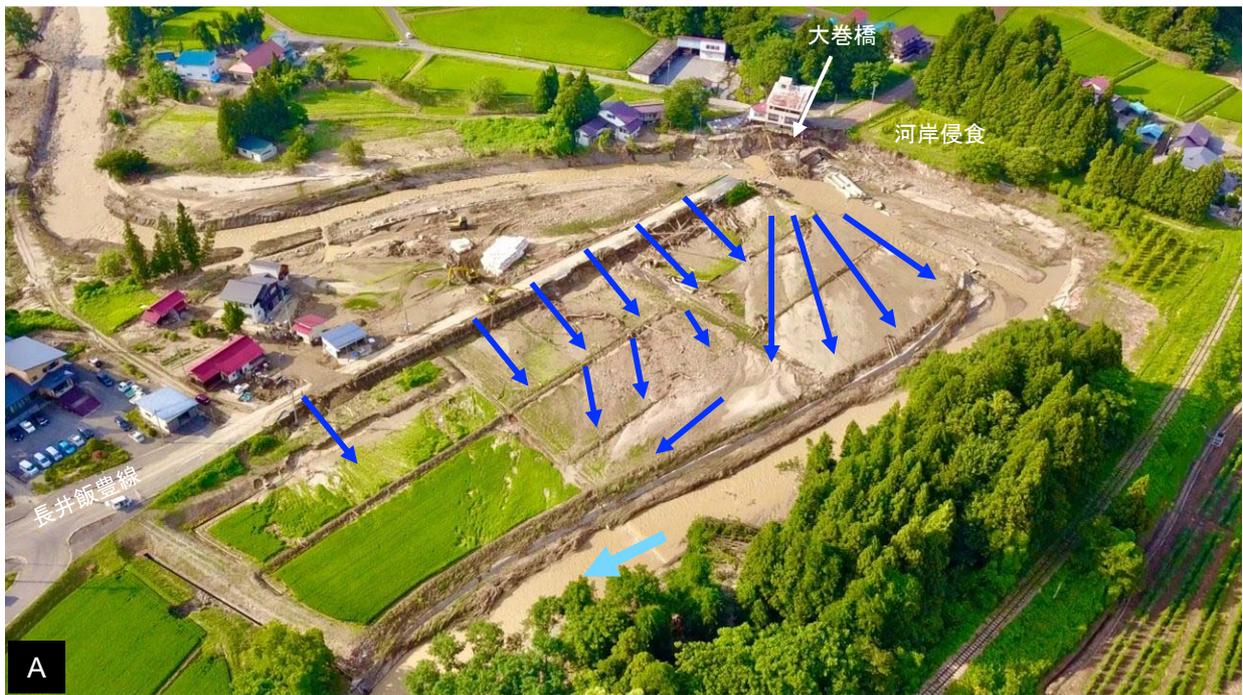
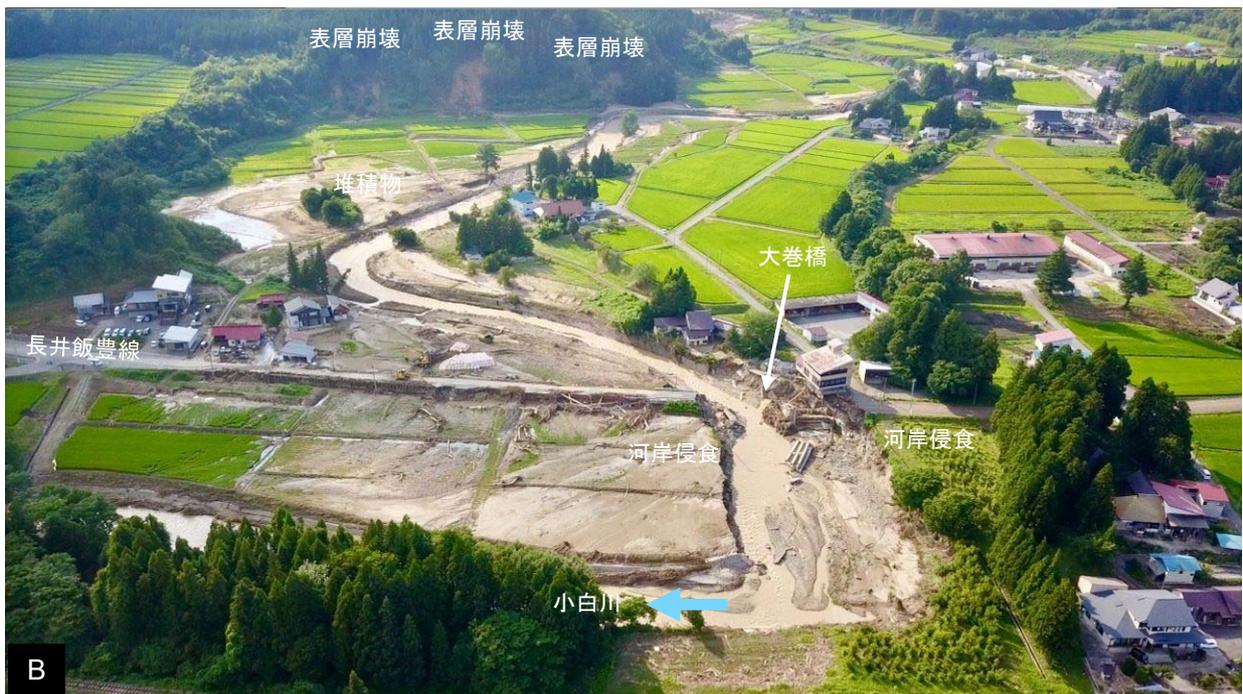
大巻橋付近には溢水・越水などの氾濫や河岸侵食の跡が明瞭に認められる（図 23, 24A）。図 23A をみると、主要地方道長井飯豊線の路面は土砂に覆われ、路肩には洗掘による損傷や堆積した流木が認められる。このことから、増水時には道路が堤防の働きをして上流側が堰き止め湖のような状態になり、ついには道路を越水したとみられる。大巻橋の右岸側直近の路面は土砂に覆われていないため、水位はそこまで上昇せず、大巻橋が水没することはなかったと考えられる。大巻橋の橋脚には大量の流木が付着しており、兩岸の一般部が侵食されている。大巻橋の下流右岸の段丘面上の水田には大巻橋から放射状に広がる洪水堆積物がみられ、これは道路からの越水による洪水堆積物を上書きしているようにみえる（図 23A）。以上のことから、大巻橋の橋脚に大量の流木が付着して遮蔽体化したために上流が堰き止め湖のような状態になり、長井飯豊線を越えて越水が生じるとともに、流木の付着によって橋脚への流体圧が増加し、それによって橋脚が破断して橋が崩落し、ダムの決壊と同様に上流側に堰き止められていた水が下流へスプレー状に一気に放出され、その水勢によって橋の兩岸が侵食されたとみられる。ダム湖の形成や攻撃斜面の侵食（全壊家屋）には小白川の大きく屈曲した流路の形状も影響したとみられる。

図23. 小白川の変状. A, 大巻橋付近 (8月7日16:00頃空撮). 洪水堆積物から推定される増水時の水流を青の矢印で示す. B, 大巻橋付近 (8月7日16:05頃空撮).

小白川に架かる主要地方道の長井飯豊線の大巻橋の崩落と JR 米坂線の鉄橋の崩落はニュースでも大きく報じられ、豪雨災害の象徴的な出来事であった（図 23, 24）。いずれも、流木が巻きついた橋脚への流体圧が増加して橋脚が傾くか破断したことが要因となったと考えられるが、大巻橋と米坂線鉄橋の崩落の発生順序はわからない。おそらくは、大巻橋の崩壊によって直前まで滞留していた河川水が一気に流下したタイミングで、米坂線鉄橋が崩壊したと思われる。

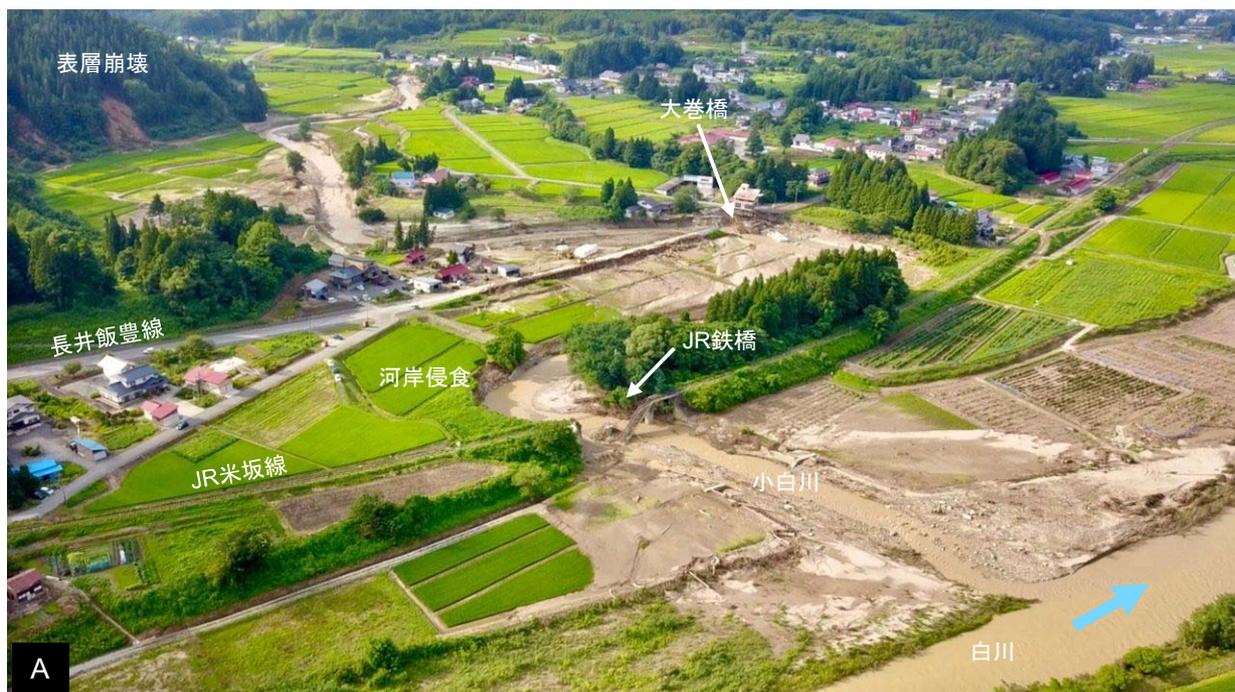
大巻橋の下流の小白川と白川との合流点に位置する JR 米坂線の鉄橋は橋脚が破断し、主桁が落下し、右岸側の橋台の一般部が洗掘されていた（図 24A～E）。鉄橋の橋脚に大量の流木が付着していることから、大巻橋と同じく、流木の付着による流体圧の増加に抵抗しきれなくなった橋脚が破断して、橋梁が落下したものとみられる。鉄橋の上流側と下流側で大きな水位差が生じて、鉄橋の下流側では放

図24. 小白川の変状. A, JR米坂線鉄橋付近 (8月7日16:05頃空撮). B, C, D, E, 崩落した米坂線鉄橋 (B, 8月7日16:10頃空撮; C, 8月7日16:00頃空撮; D, 8月7日16:15頃空撮; E, 8月7日12:45頃).

射状に排水された（図 24A）。落下した主桁と線路に付着した流木の位置からみて、落下した時の水位はそれほど高くなかったと考えられる。

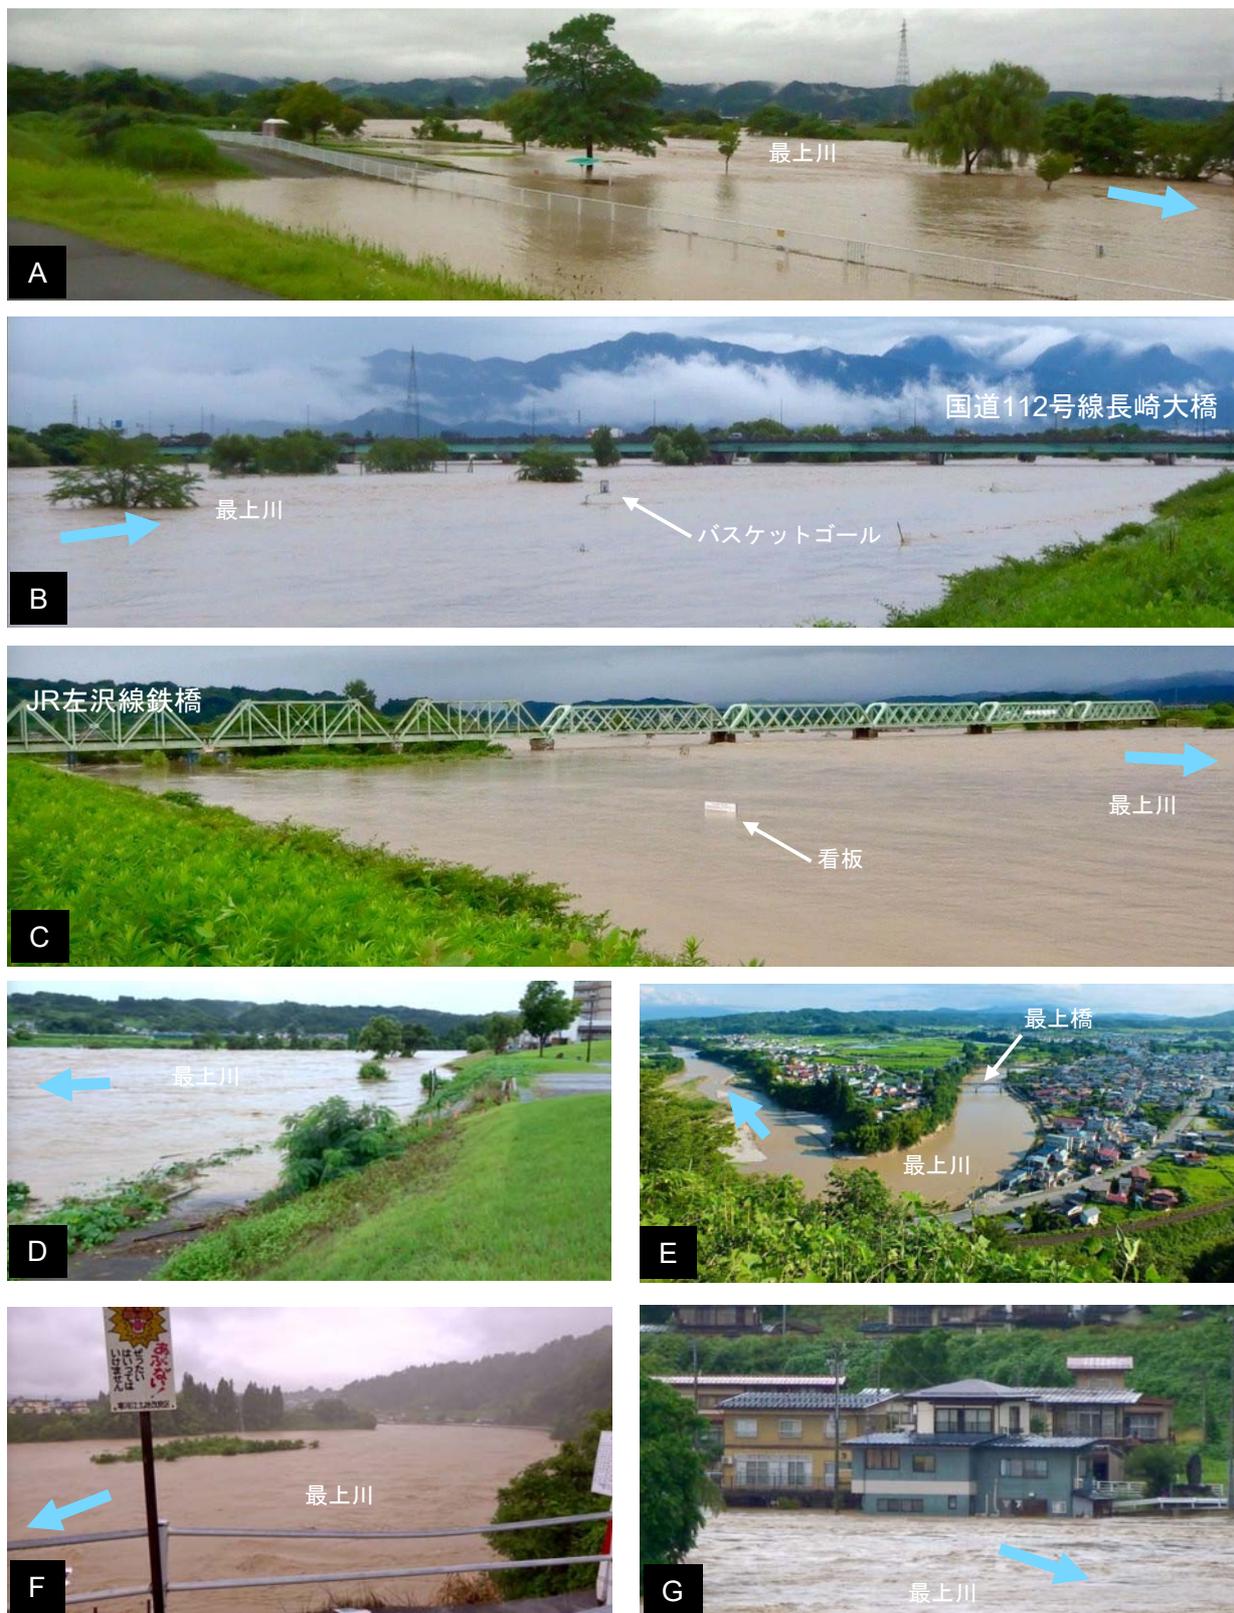
8 月 4 日、河川敷は全面的に冠水していたが（図 25A）、越水は生じていなかった。

河川敷は全面的に冠水していたが（図 25B, C）、越水は生じていなかった。

河川敷は全面的に冠水していたが（図 25D）、越水は生じていなかった。

最上川が U 字型に大きく屈曲する所であり（図 25E）、屈曲部から上流の最上橋までの間の左岸（カーブの外側）において氾濫により家屋の 1 階が浸水していた（図 25G, 26A）。

図25. 最上川の変状. A, ひまわりグラウンド・ゴルフ場 (8月4日6:35頃). B, C, 中山緑地 (8月4日7:05頃). D, ふるさと総合公園 (8月4日7:50頃). E, 館山城址から望む (8月6日17:10頃). F, 寒河江市松川付近 (8月4日8:05頃). G, 浸水した家屋 (8月4日8:10頃).

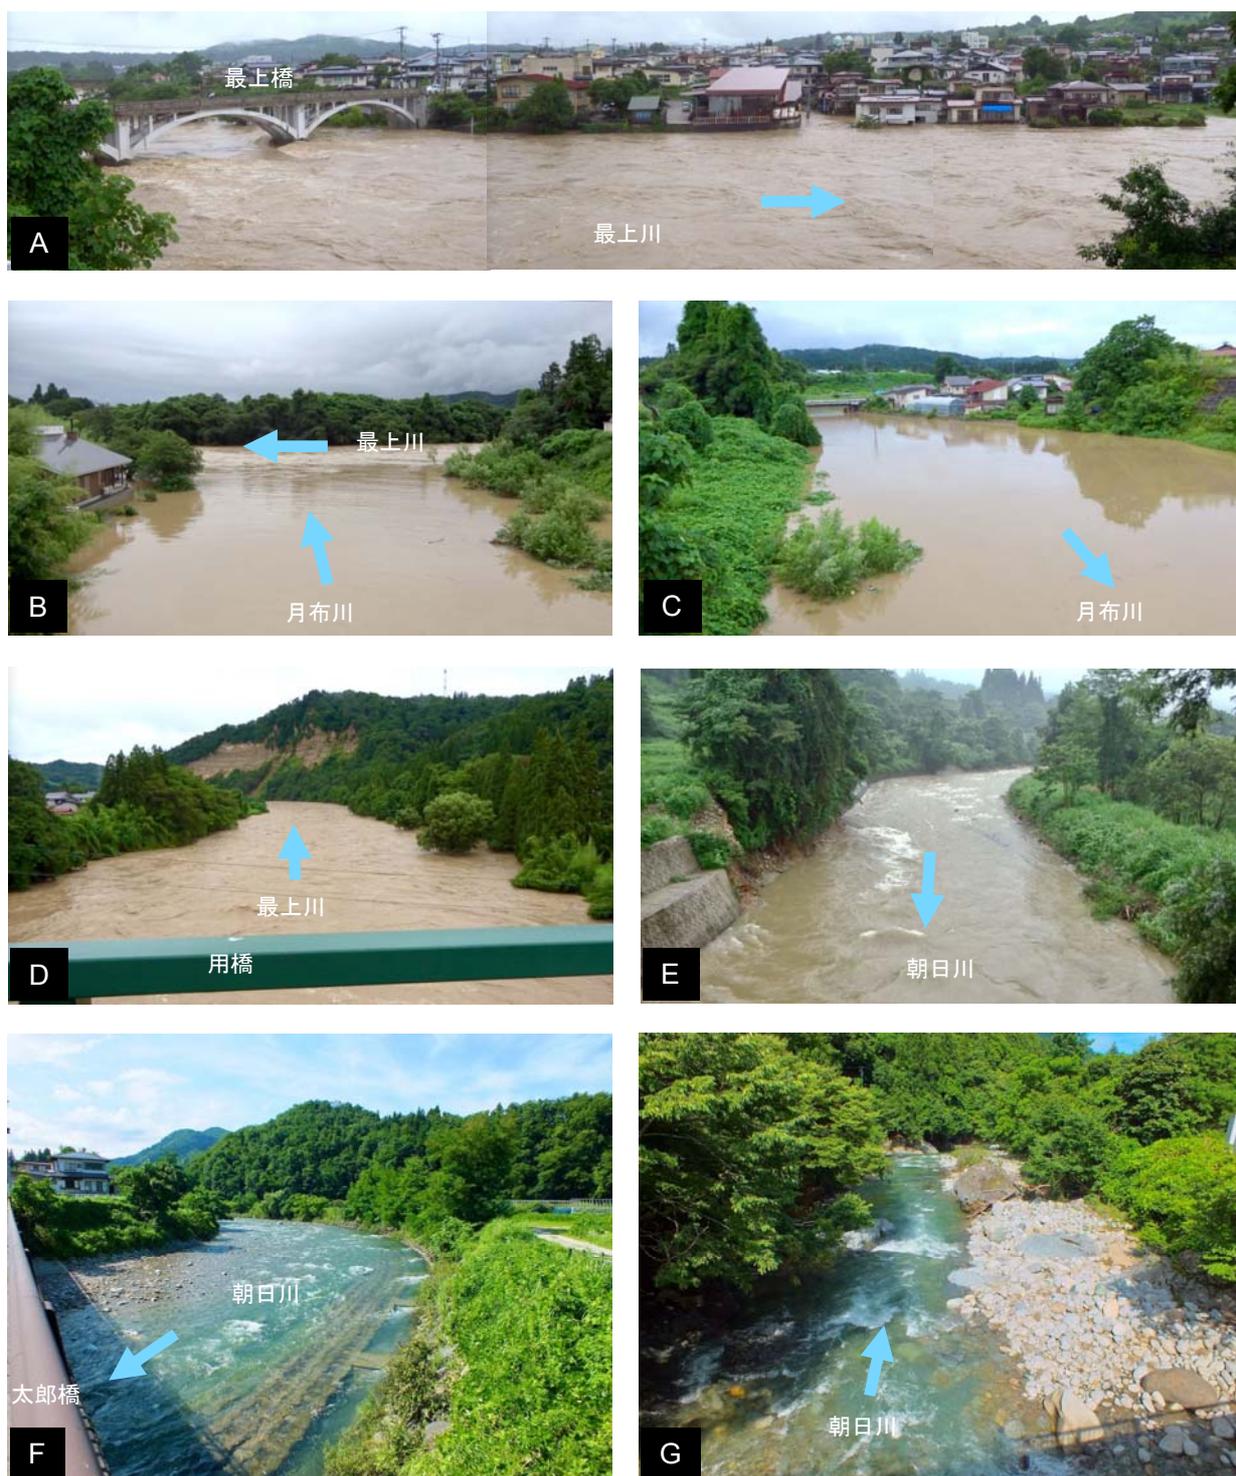
最上川との合流点に近い月布川は、水位の高い状態であった（図 26B, C）。川の水は濁っていたが、最上川からの遡上水によるものかどうか判断できなかった。

最上川は水位の高い状態であった（図 26D）。

8 月 4 日の時点で朝日川は水位が高かったが（図 26E）、最上川本川（図 25F～26A, D）と比べて濁りは強くなかった。2 日後の 8 月 6 日の朝日川は水位が下がり、水の濁りもなくなっていた（図 26F, G）。飯豊町の萩生川や小白川では 8 月 7 日はもとより 8 月 11 日になっても水の濁りが強かったのと比べて（図 9D, E, 10B～E, 18C, 22F）、朝日川では濁りの低下が早かったのは、もともと朝日川流域における雨量が飯豊町に比べて少なかったことと（図 1）、おそらく朝日川では崩壊や土石流、河岸侵食等がほとんど生じなかったためと考えられる。

図26. 最上川・月布川・朝日川の変状. A, 浸水した家屋 (8月4日9:20頃). B, C, 左沢橋 (8月4日9:30頃). D, 用橋 (8月4日10:35頃). E, 朝日川橋 (8月4日12:00頃). F, 太郎橋 (8月6日15:34頃). G, 白倉橋 (8月6日15:40頃).

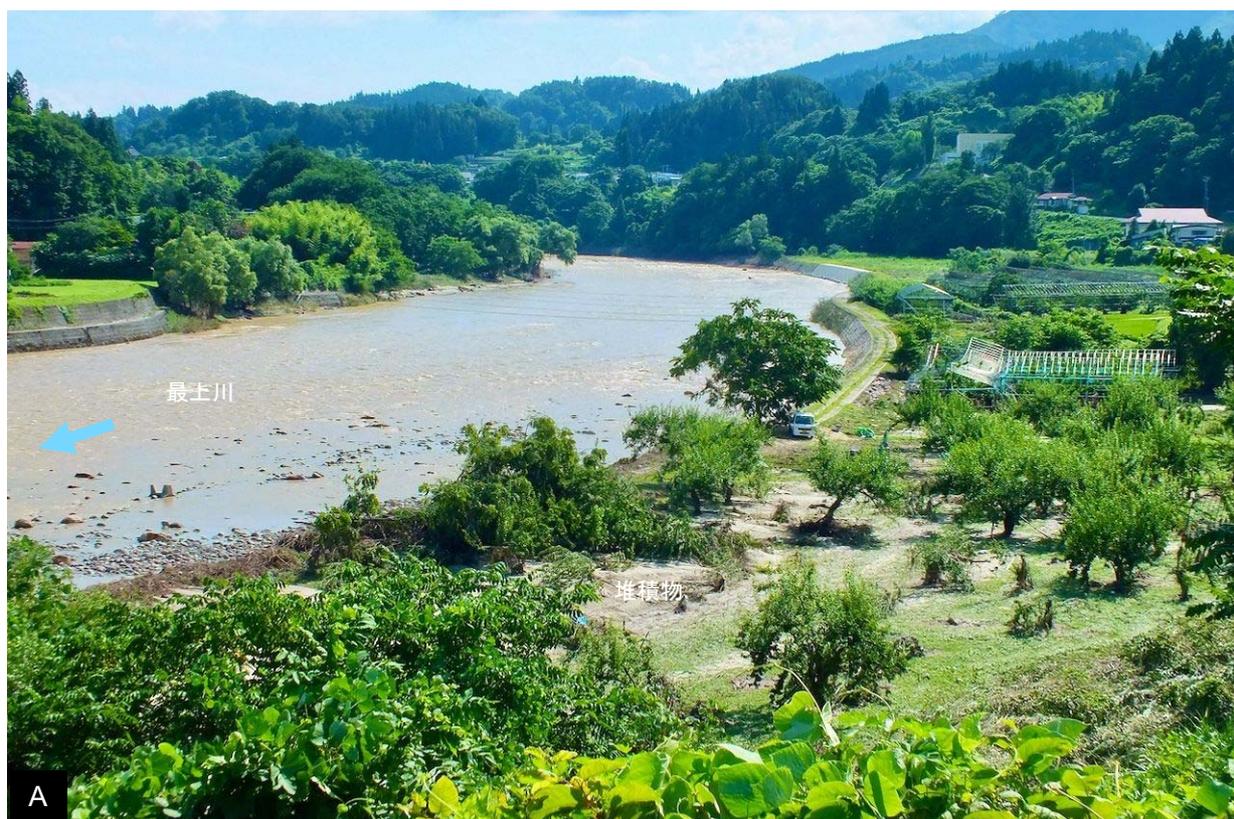
最上川の流路がゆるくカーブするところのカーブの外側の農地に堆積物や流木が認められることから、溢水が生じたと見られる（図 27A）。

8 月 4 日の昼頃に最上川は水位の高い状態であった（図 27B）。2 日後の 8 月 6 日には水位は下がっていたが、濁りは残っていた（図 27C）。

長井盆地の北端最上川が五百川峡谷に差しかかる黒滝橋付近の最上川は 8 月 4 日の昼頃に水位の高い状態であった（図 27D）。

図27. 最上川の変状. 朝日町三中付近 (8月6日15:30頃). B, C, 小舟木沢橋 (B, 8月4日12:10頃; C, 8月6日16:00頃). D, 黒滝橋 (8月4日12:45頃). E, 長井橋 (8月4日13:05頃).

国道 287 号線の長井橋付近の最上川は、8 月 4 日の昼過ぎ頃に水位の高い状態であったが (図 27E)、越水は生じていなかった。

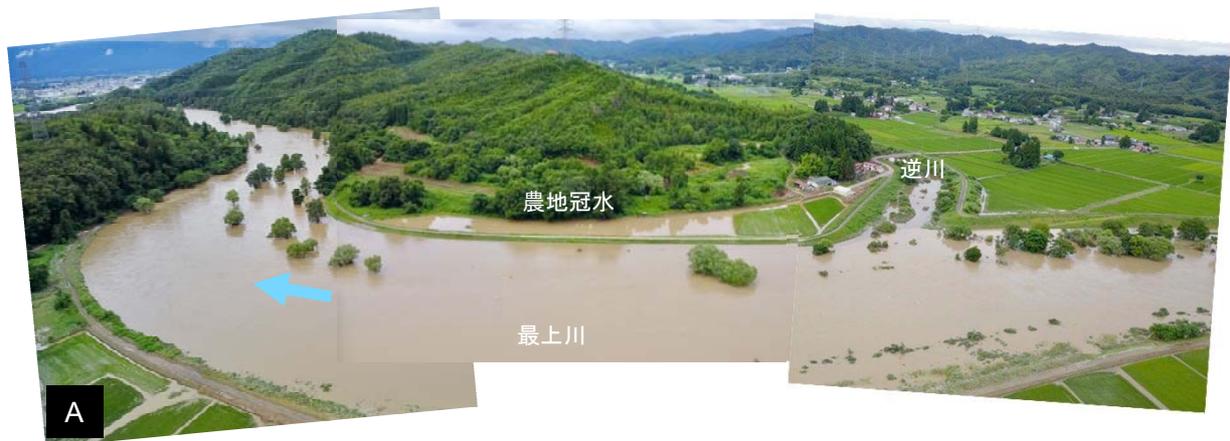
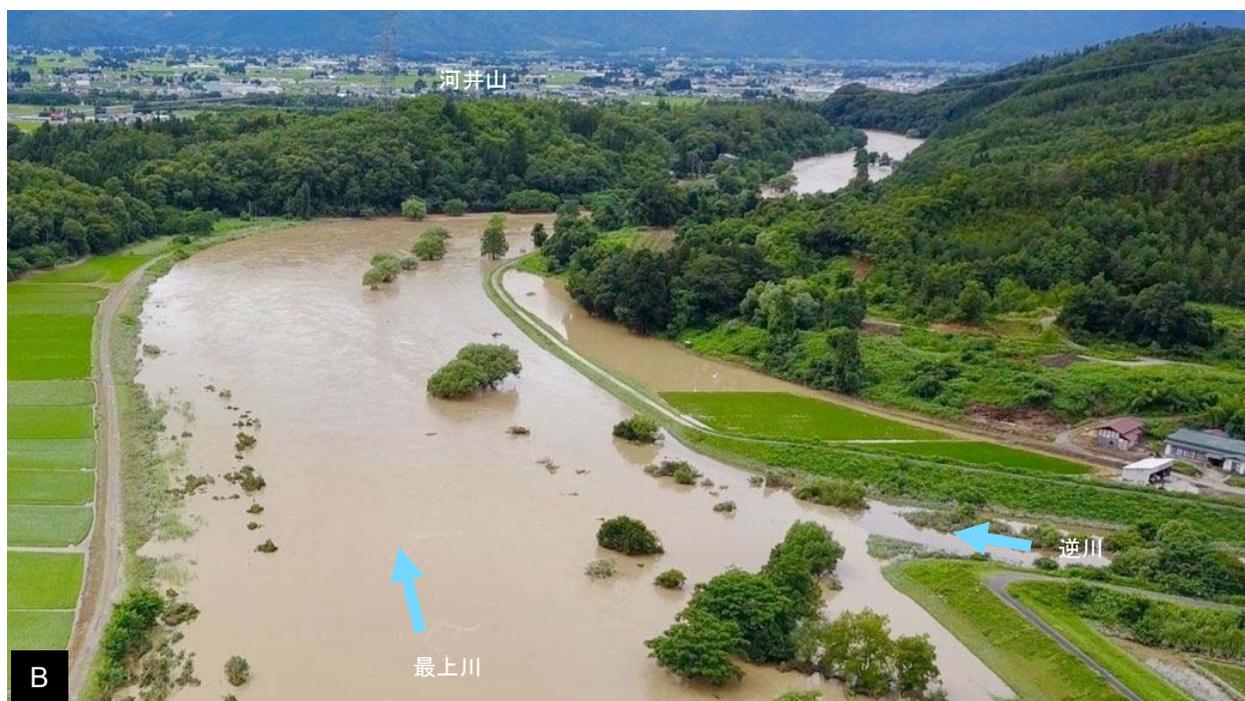
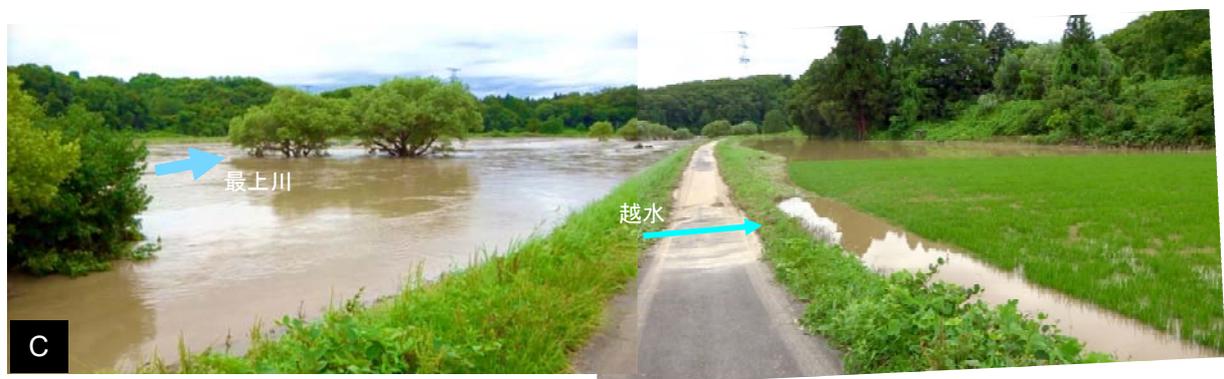
白鷹丘陵から南西へ流下する逆 (さかさ) 川が最上川に合流する地点の最上川右岸で越水が生じて農地が冠水した (図 28A, B, C)。8 月 4 日 14 時頃の調査時にすでに水位は低下していたが、堤防の上に残された泥の跡により河川水が堤防を越えたことがわかる (図 28C)。越水が生じた場所は堤防高が低くなっている区間であった。

図28. 最上川の変状. A, B, C, 長井市下伊佐沢における最上川右岸の越水 (A, 8月4日14:00頃空撮; B, 8月4日14:05頃空撮; C, 8月4日13:50頃).

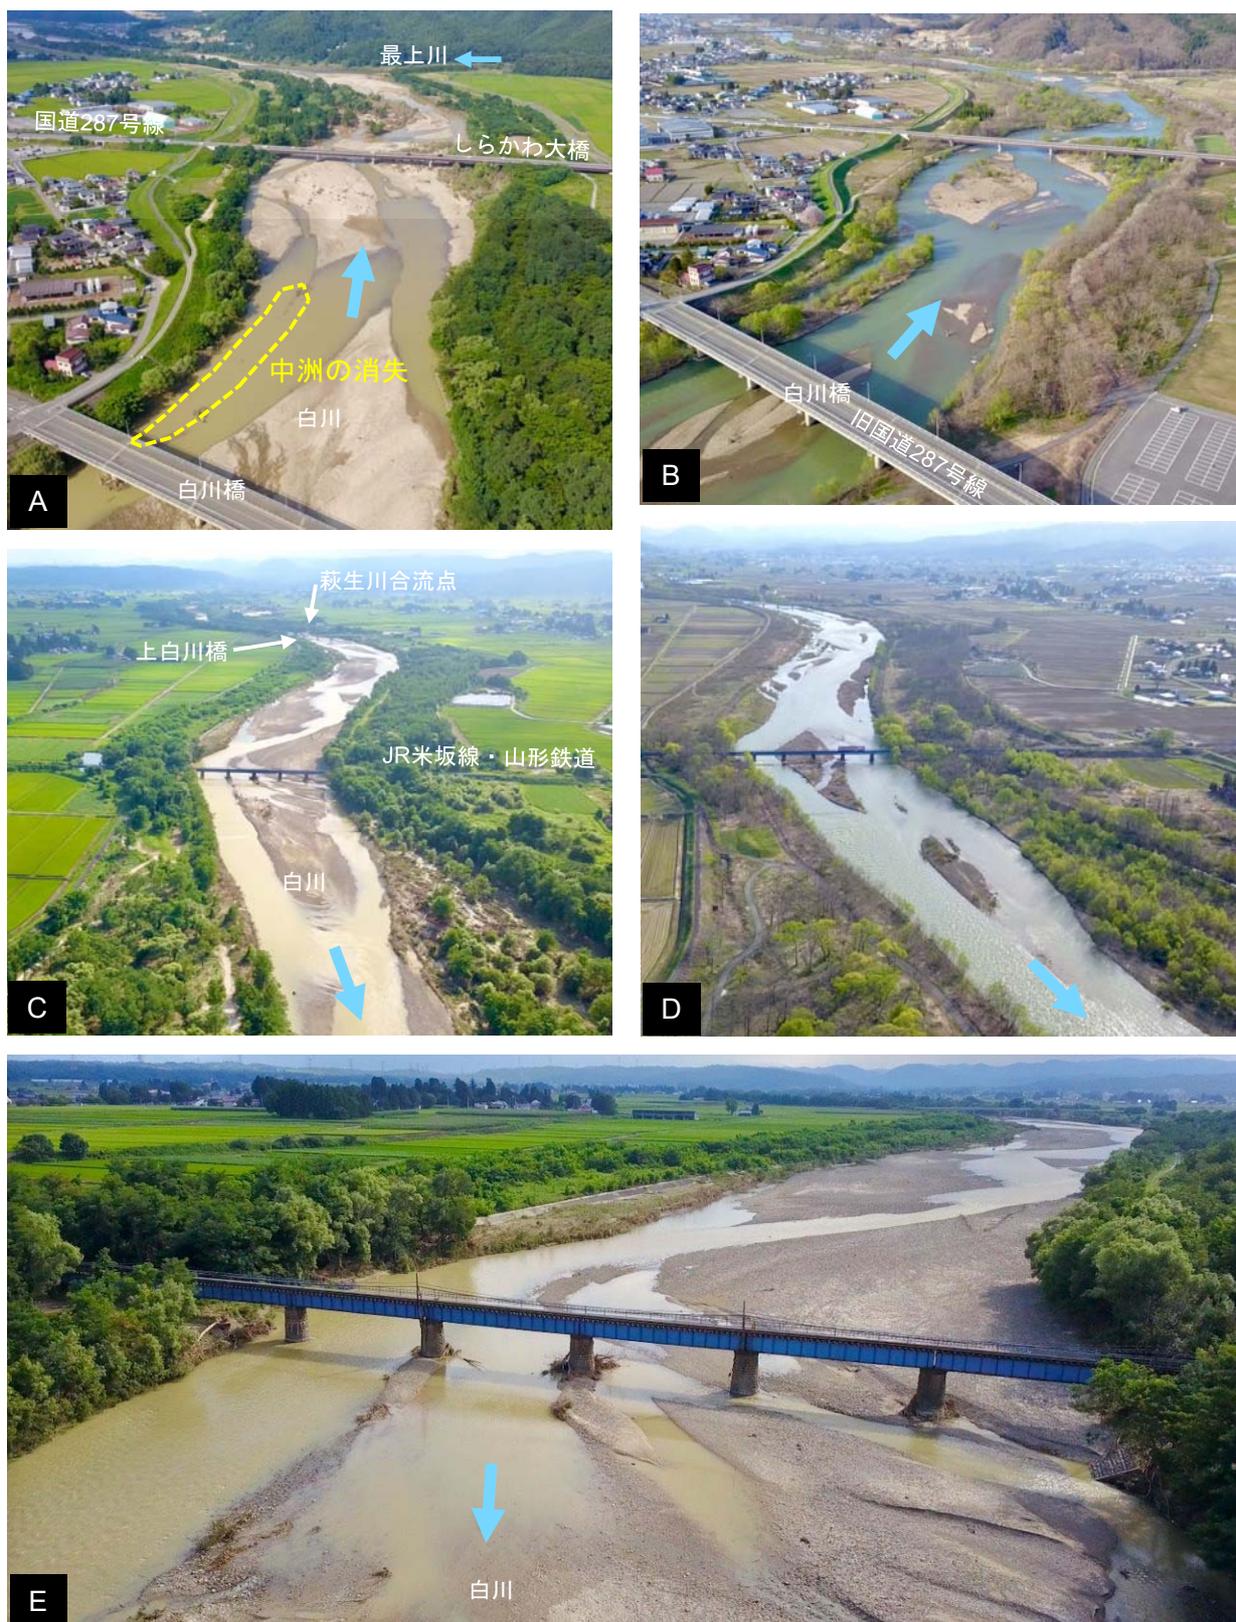
白川と最上川の合流点の 700 m 上流の白川に架かる国道 287 号線のしらかわ大橋とその 500 m 上流に架かる旧国道 287 号線の白川橋の間の発災後の写真 (図 29A) と発災前の 2022 年 4 月 23 日に撮影した同じ場所の写真 (図 29B) を比較すると、河道の左 (西) 寄りに存在していた中洲が完全に消失したことがわかる。このあたりでは白川橋の直下で川幅が広がり、その下流で川幅が狭くなり、さらに下流のしらかわ大橋あたりで川幅が広がる。消失した中洲は川幅の狭まる所に位置することから、増水時の水勢と侵食力がその位置で強まったことが考えられる。同じ場所の過去の画像を Google Earth でみると、2006 年 5 月には中洲がなかったが、2012 年 9 月から 2019 年 11 月までは中洲が存在し、しかも白川橋の上流側まで延びていたことがわかる。すなわち、この場所の中洲は形成後 10 年余り存在した後に今回の 8 月豪雨の際に消失したとみられる。このことは、河道の形態や増水の履歴と関連しているのかもしれない。JR 米坂線と山形鉄道フラワー長井線の共用区間にある白川鉄橋の橋脚には流木の付着が認められた (図 29C, E)。図 29A をみると、しらかわ大橋と白川橋の何本かの橋脚にも流木の付着が認められる。

図29. 白川の変状. A, B, 白川橋 (A, 8月11日15:20頃空撮 ; B, 4月23日16:30頃空撮) . C, D, 白川橋付近から上流を望む (C, 8月11日15:15頃空撮 ; D, 4月23日16:25頃空撮) . E, JR米坂線・山形鉄道鉄橋 (8月11日15:25頃空撮) .

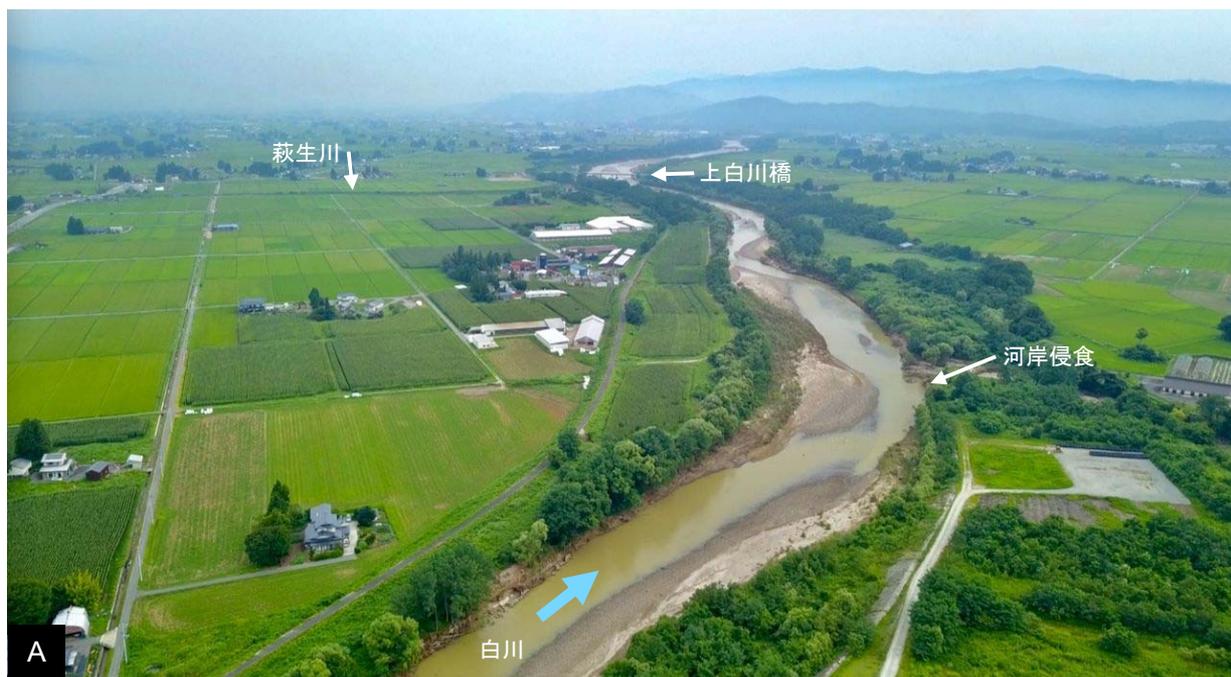
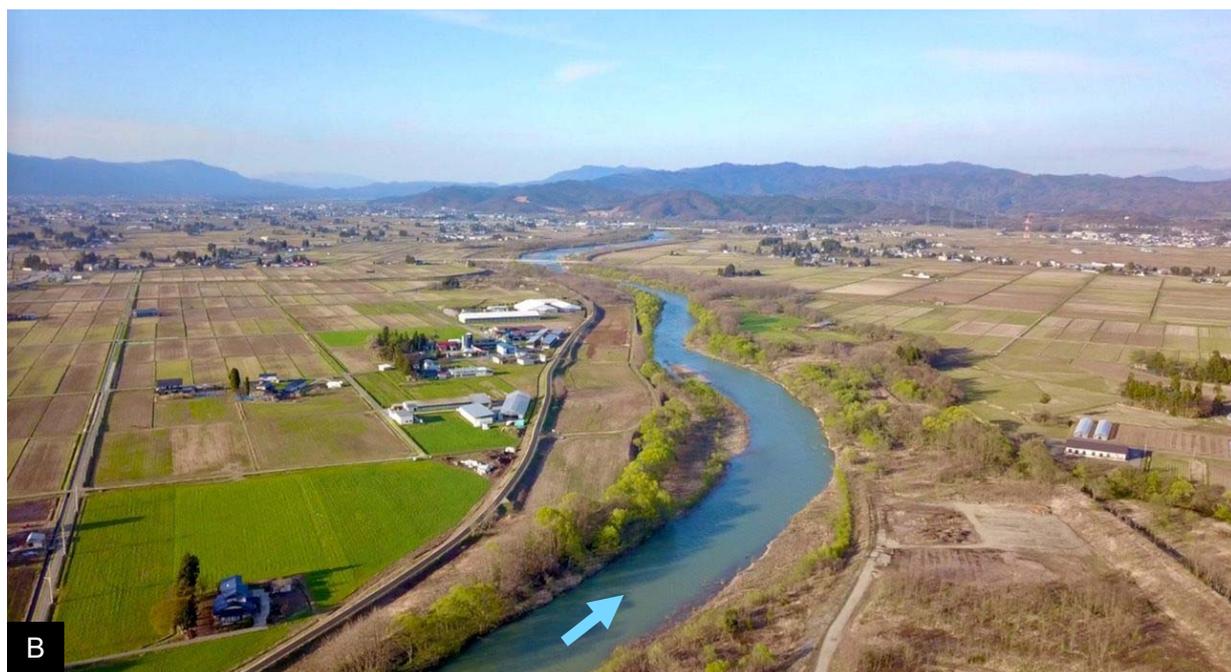
飯豊橋の下流の発災後 (図 30A) と発災前 (図 30B) を比較すると、白川の左カーブの右岸の攻撃斜面が一部侵食されている。飯豊橋の橋脚にかなりの量の流木が付着していた (図 31A)。発災前と発災後を比較すると、発災前は橋の上流と下流の中洲に樹木が茂っていたが (図 31B)、発災後はそれらの多くが失われて、中洲の形にも変化が認められる (図 31A)。飯豊橋の南側では、道路沿いの用水路からの溢水により水田に土砂が侵入している (図 31C)。

図30. 白川の変状. A, B, 飯豊橋より下流を望む (A, 8月11日8:15頃空撮 ; B, 4月23日16:55頃空撮) .

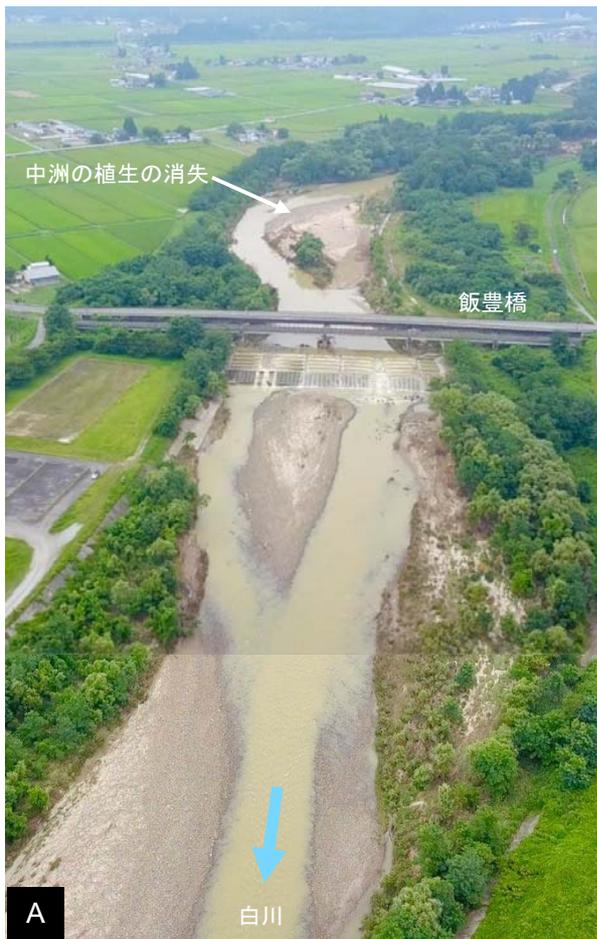
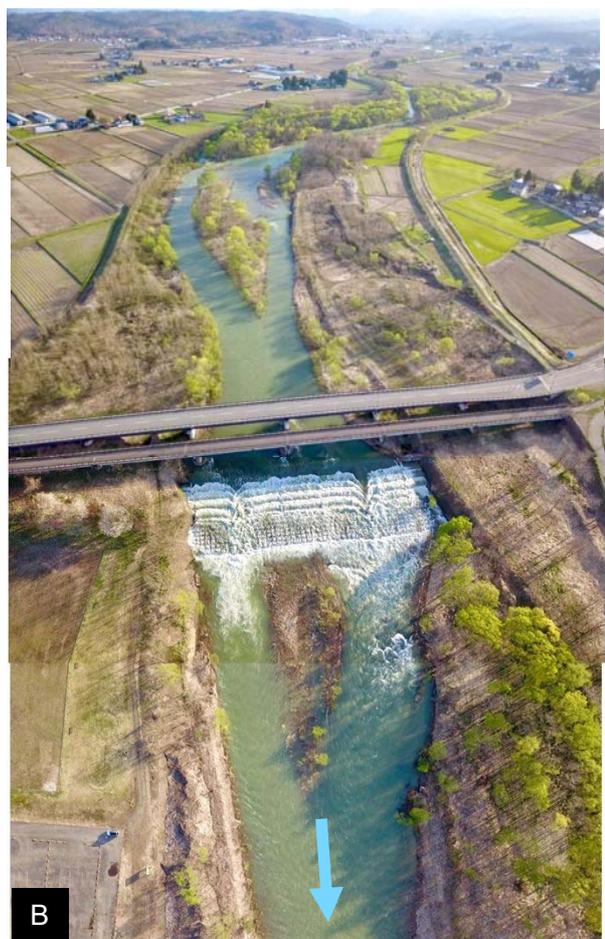
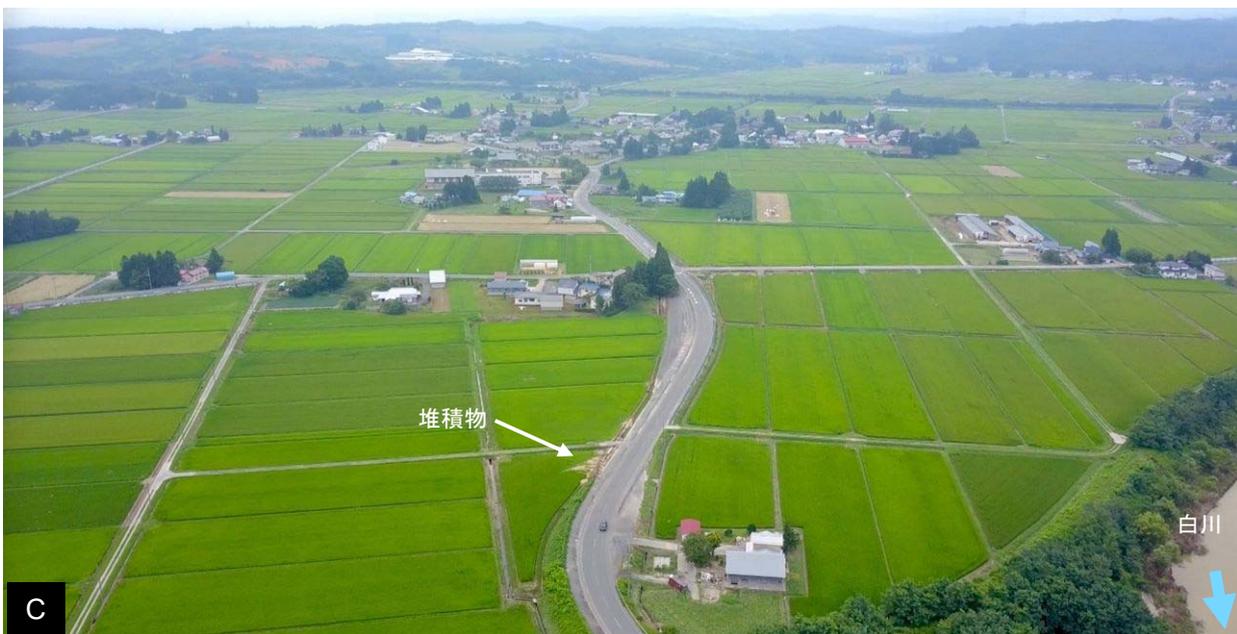
図31. 飯豊橋付近の変状. A, B, 飯豊橋と白川 (A, 8月11日8:30頃空撮 ; B, 4月23日17:00頃空撮) . C, 飯豊橋より南方を望む (8月11日8:20頃空撮) .
