令和4年8月に発生した山形県南部豪雨災害について

本山 功¹・岩田尚能¹・加々島慎一¹・橋本智雄²・森藤 勉²・柴田 樹²・片桐 悟²

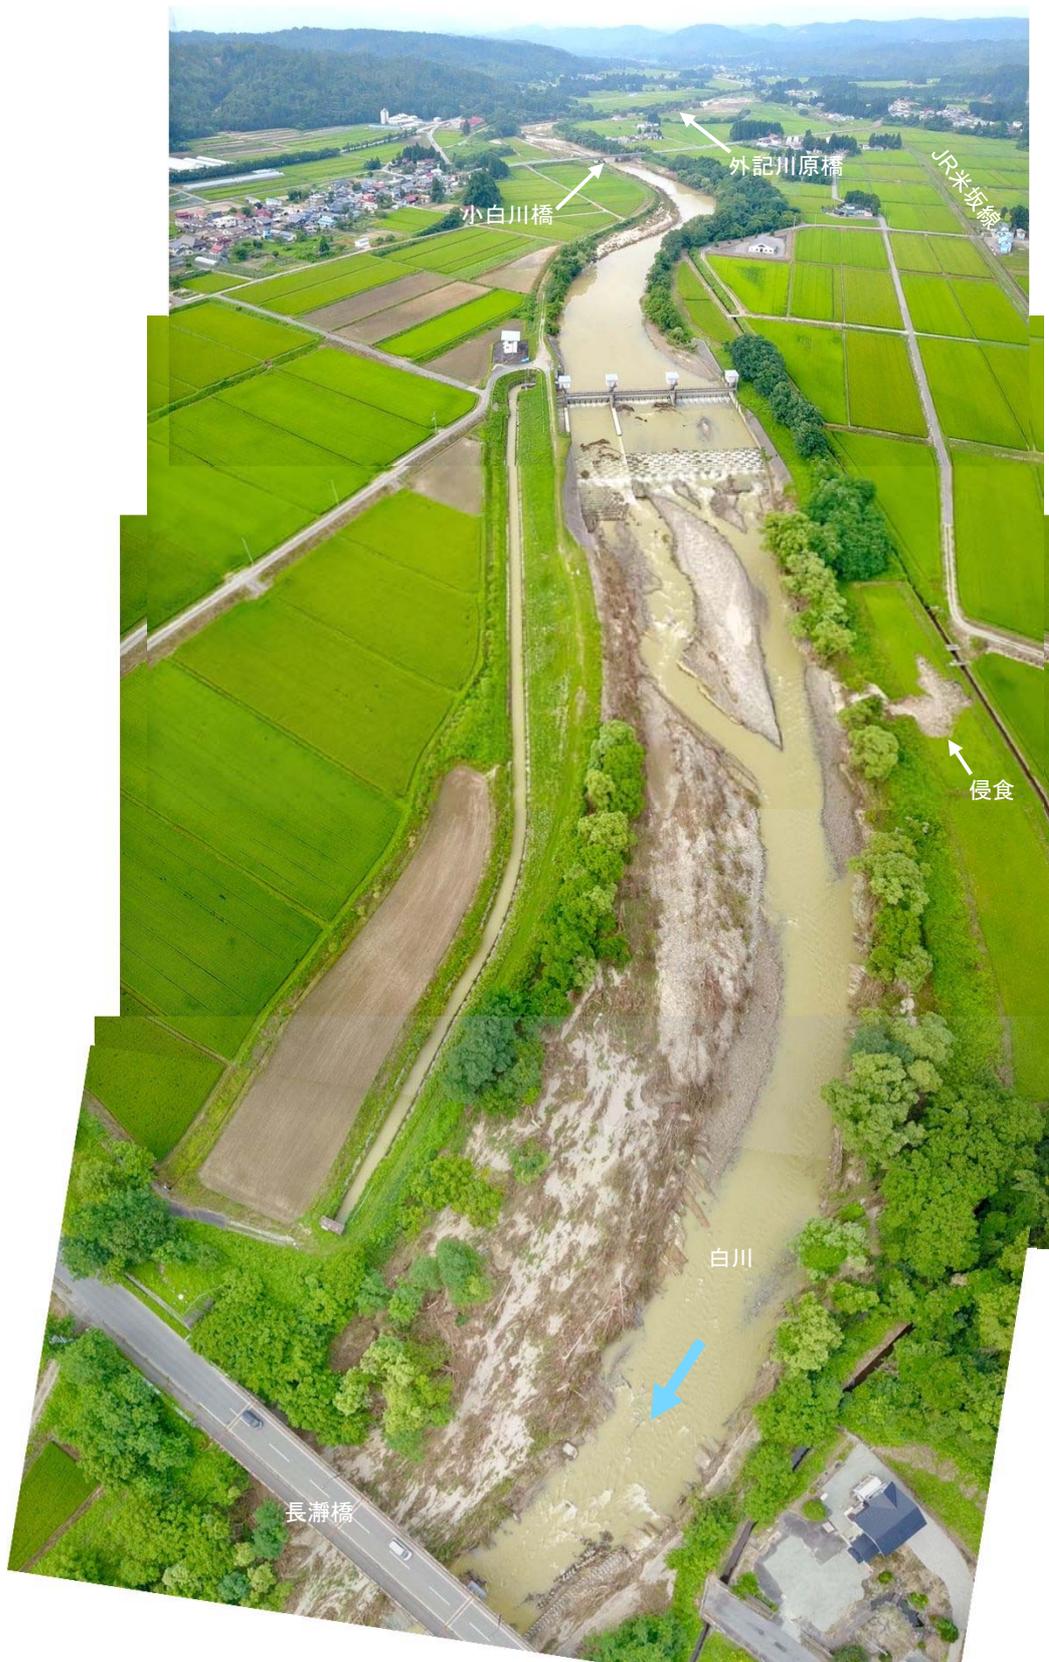
長瀬橋から白川の上流方向を写した写真をみると河川敷の植生が荒廃していることがわかる (図 32)。

図 32 の写真中央右には水田における侵食が認められる。この侵食は写真の右端に写っている水路から溢れた水によるものと思われる。長瀬橋の南西方から西方にかけての遠景には丘陵斜面や段丘崖に数箇所の表層崩壊が認められ（図 33A～C）、米坂線の路盤が流出して土砂が水田を覆っている（図 33C）。発災後と発災前の橋方面の遠景を比べると（図 34A, B）、このスケールでは特段の変状はみられないが、水田の一部が侵食され、道路の歩道が損傷しているのがわかる（図 34A）。

図32. 長瀬橋より北方を望む (8月11日7:55頃空撮)

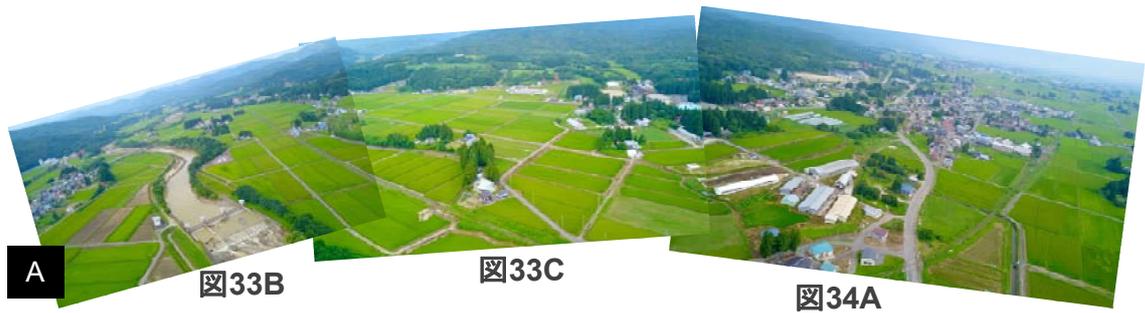
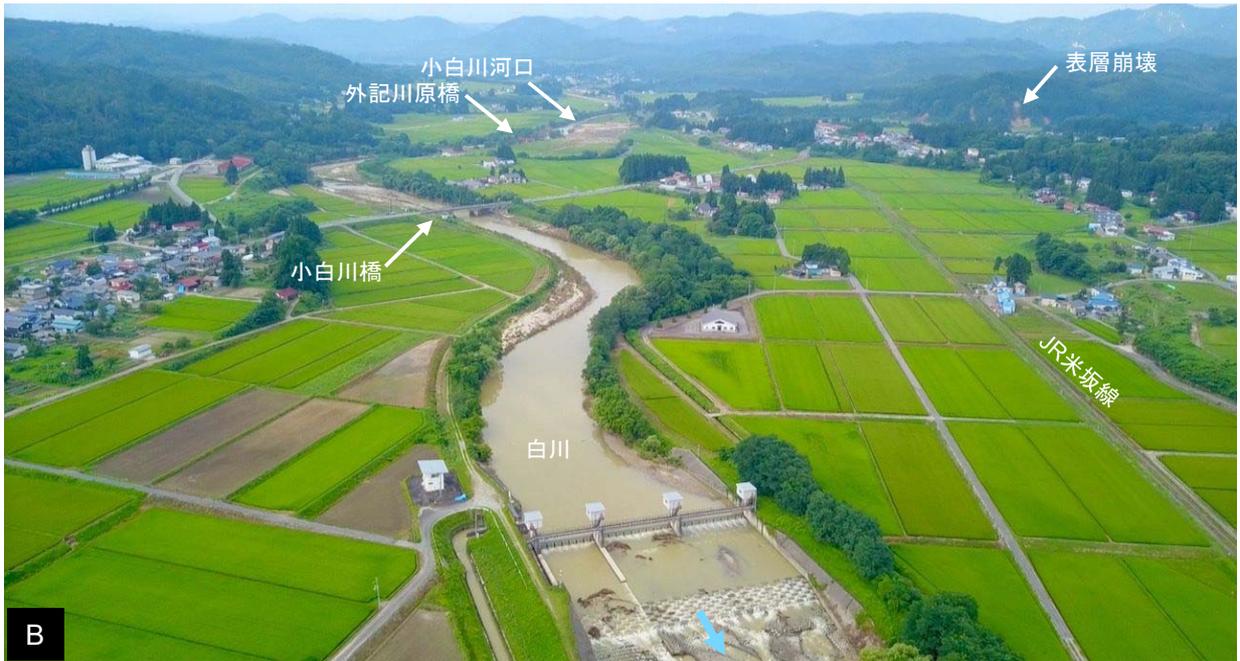
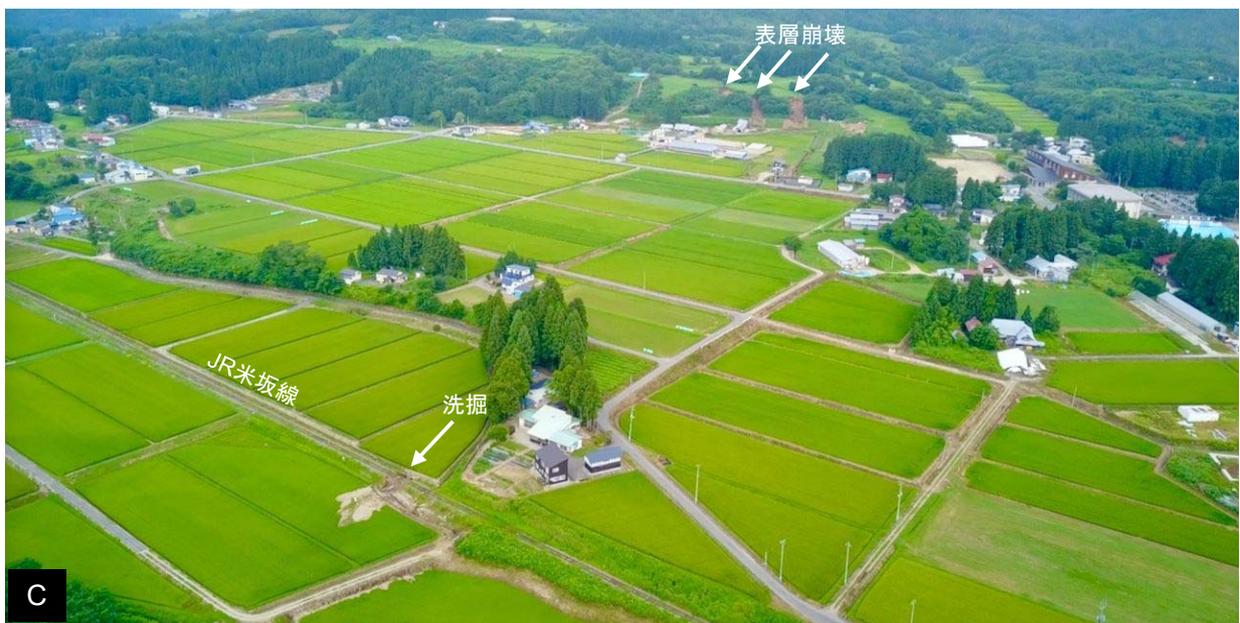
図33. 飯豊町小白川・椿地区の変状. A, 全体像 (8月11日7:50頃空撮). B, 長瀬橋より南西方を望む (8月11日7:50頃空撮). C, 長瀬橋より西方を望む (8月11日7:50頃空撮).

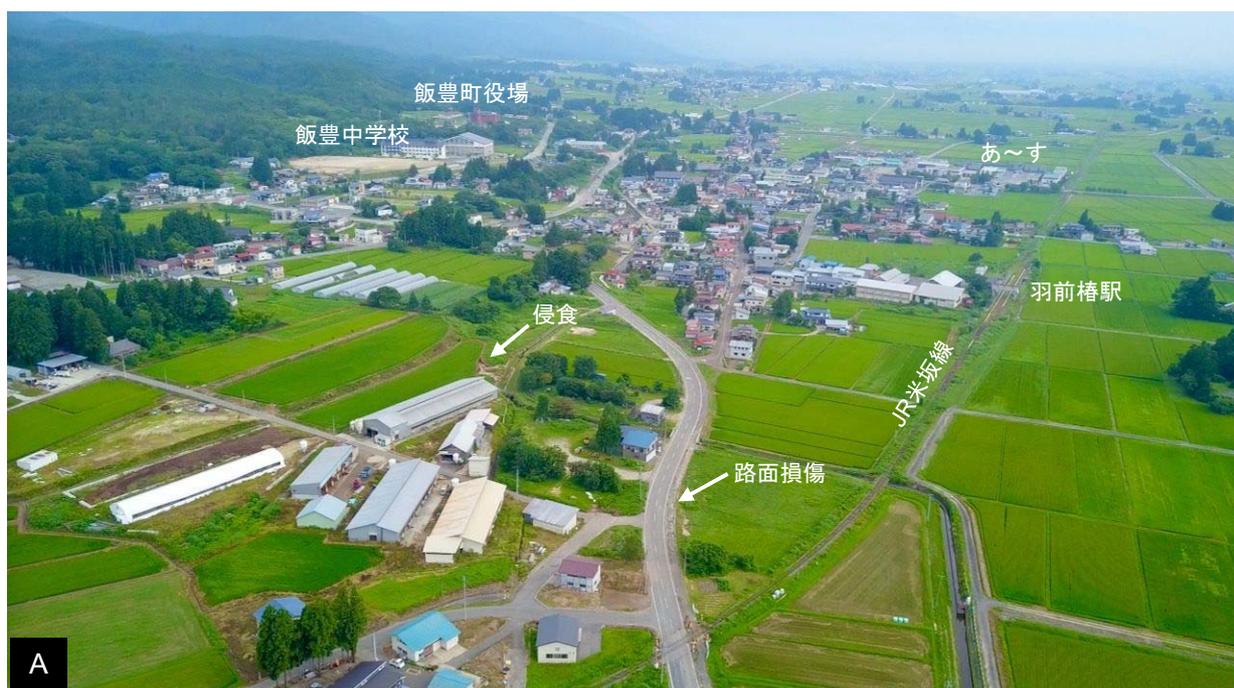
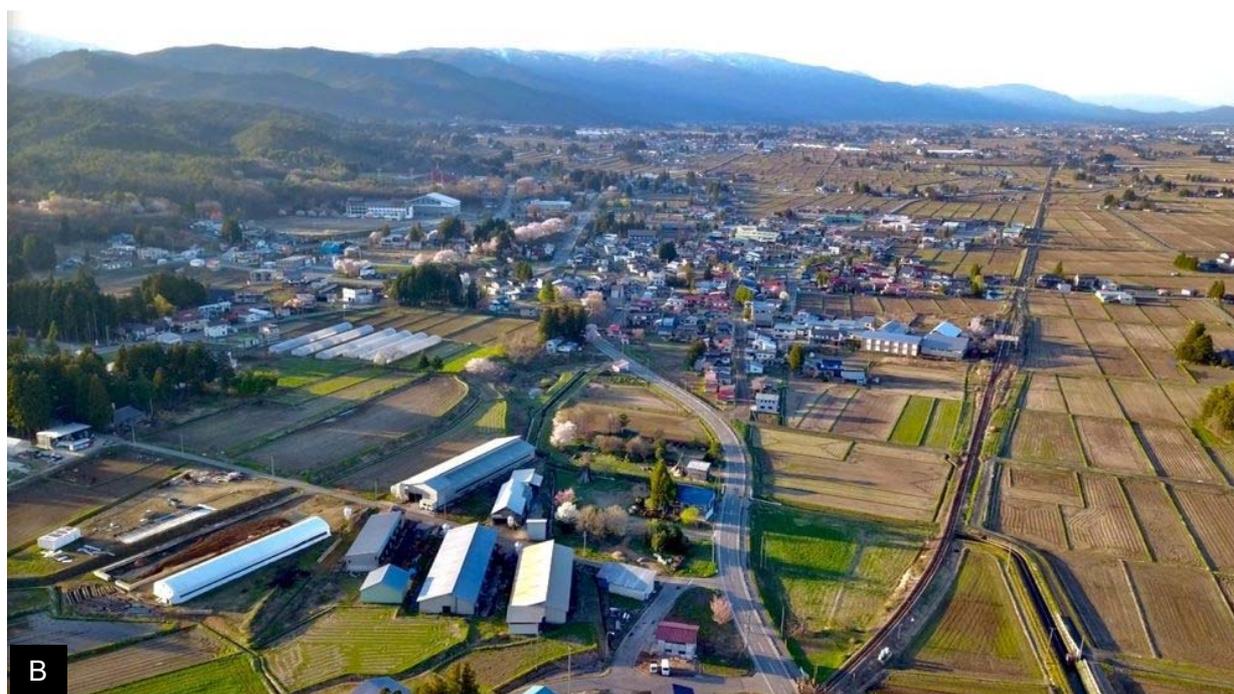
図34. 飯豊町椿地区の変状. A, B, 長瀬橋より北方を望む (A, 8月11日7:45頃空撮 ; B, 4月23日 17:30頃空撮) .

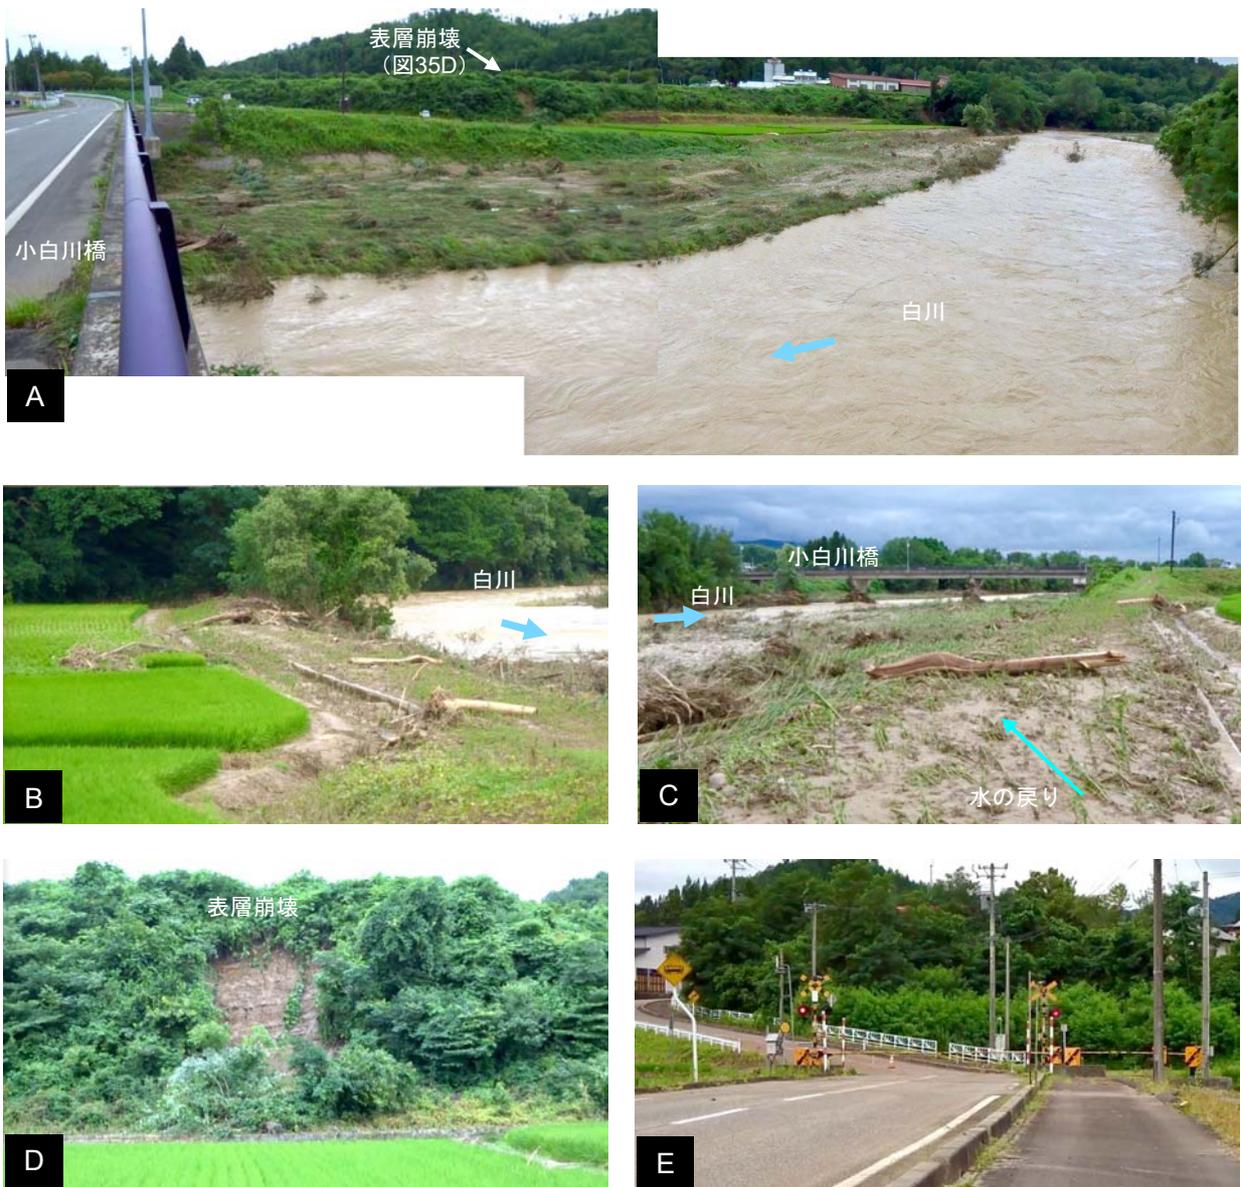
小白川橋の上流側の白川右岸では堤防が低くなっているところから越水して水田が冠水し、土砂や流木が堆積していた（図 35A, B）。堤防上の植生の倒伏の向きから越水した水が白川へ戻ったものと考えられる（図 35C）。水田脇の段丘崖には表層崩壊が生じていた（図 35A, D）。小白川橋の橋脚に多量の流木が付着していた（図 35C）。小白川橋から西へ 500 m に位置する JR 米坂線の踏切は故障により遮断機が下りたまま警報機が鳴り続けていた（図 35E）。

図35. 白川の変状およびJR米坂線踏切. A, B, C, D, 小白川橋付近 (A, 8月4日15:30頃 ; B, 8月4日15:35頃 ; C, 8月4日15:50頃 ; D, 8月4日15:55頃) . E, 白川橋から西へ500 mのJR米坂線の踏切 (8月4日15:25頃) .

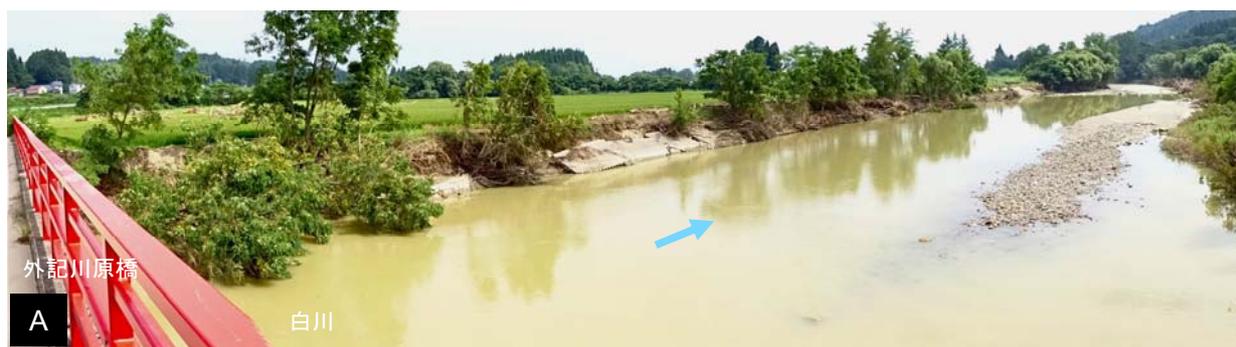
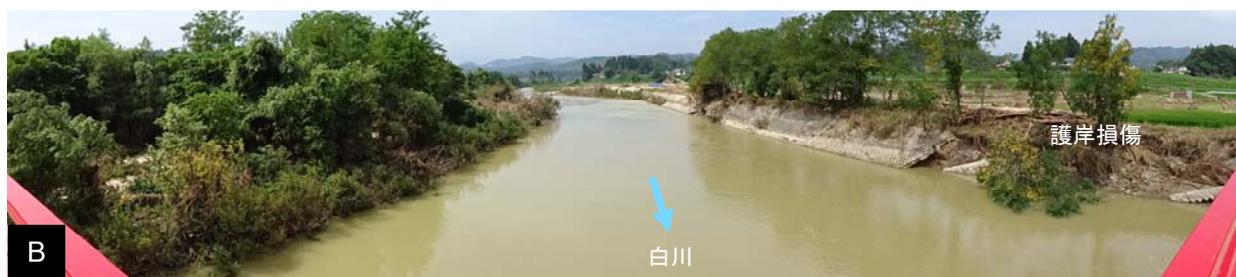
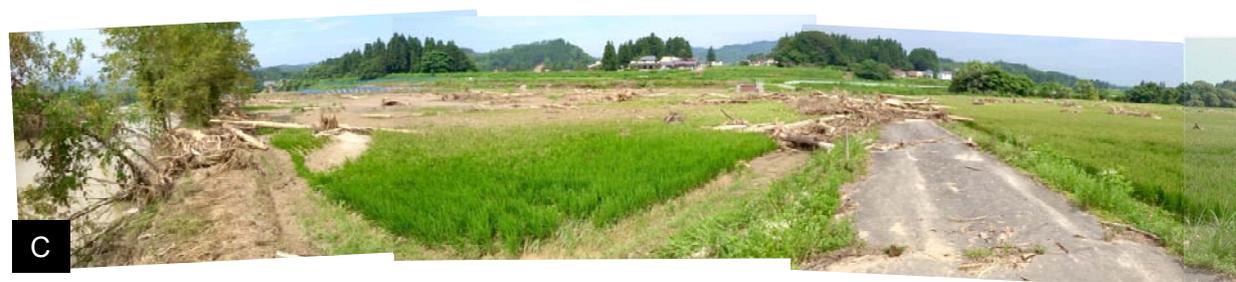
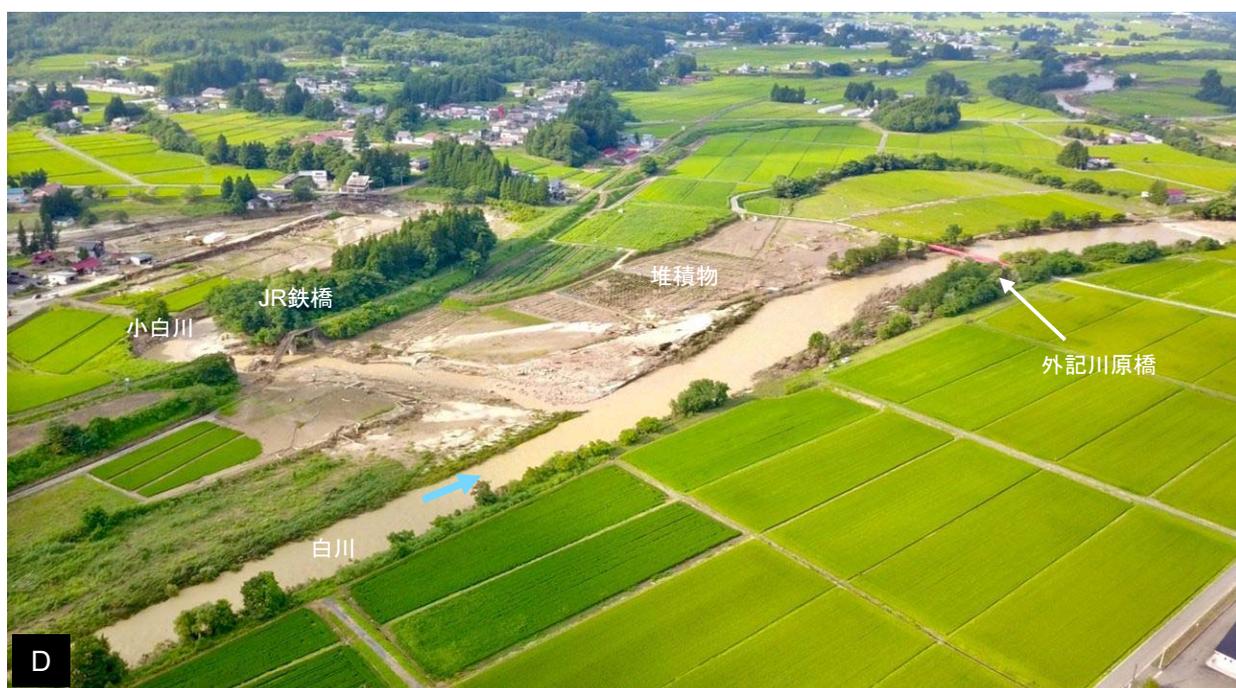
外記川原橋付近の白川左岸には護岸構造物の損傷や、倒れた樹木が認められた（図 36A, B）。また同じく左岸の段丘面上の農地は小白川から流出した洪水堆積物や流木で覆われていた（図 36C, D）。

図36. 白川の変状. A, 外記川原橋の下流 (8月11日9:55頃). B, 外記川原橋の上流 (8月11日9:55頃). C, 外記川原橋の左岸 (8月11日10:00頃). D, 小白川と白川の合流点付近 (8月7日16:15頃空撮).

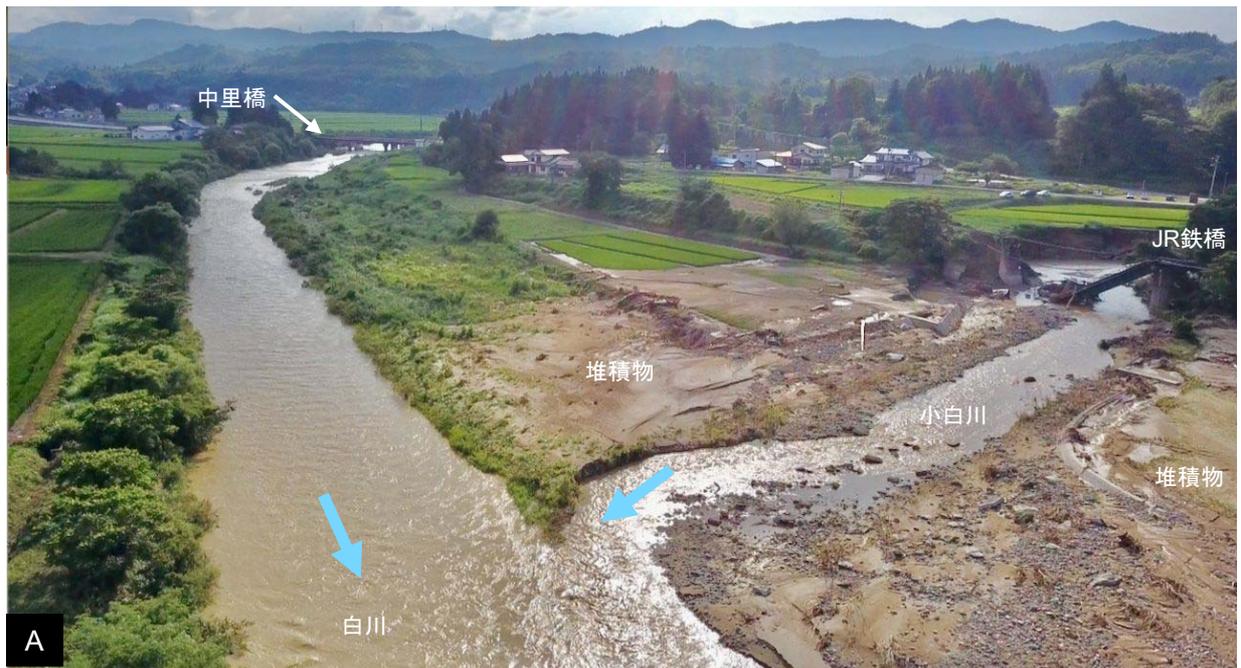
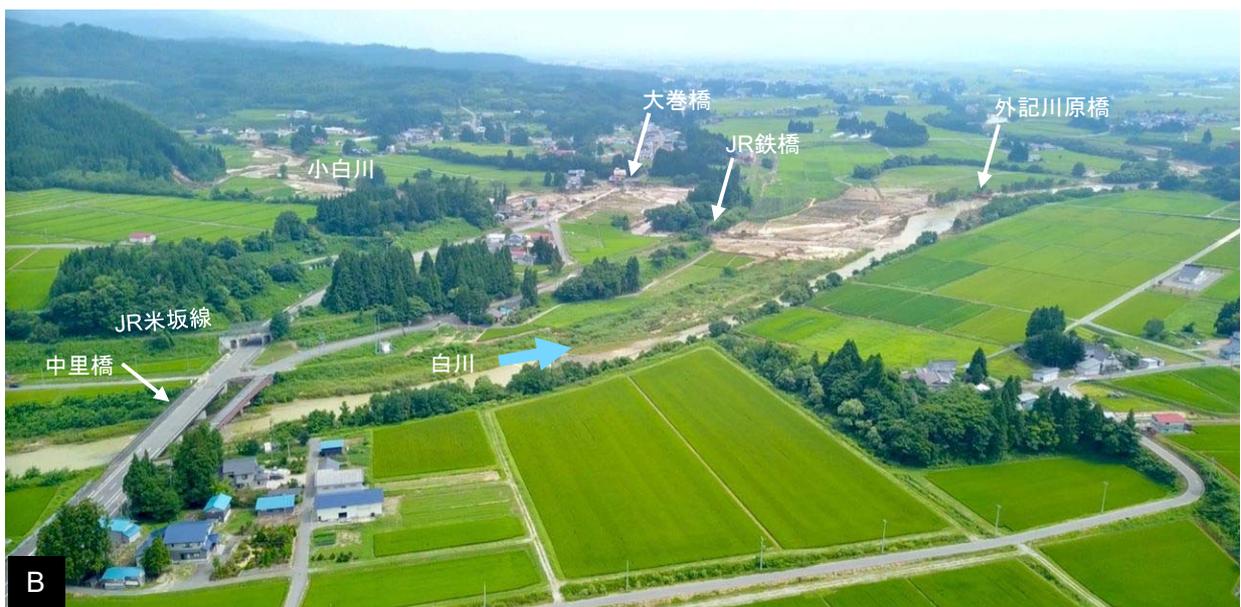
小白川の合流点付近の白川の河川敷は小白川から流出した土砂や流木で茶色く染まっていたが、それより上流中里橋方面の河川敷は土砂で覆われていない（図 37A, B）。中里橋の橋脚には少量の流木が付着していた（図 37C）。中里橋の上流側に大きな変状はみられなかった（図 37D）。

図37. 白川の変状. A, 小白川と白川の合流点付近 (8月7日16:00頃空撮). B, 小白川と白川の合流点付近の遠景 (8月11日9:25頃空撮). C, 中里橋 (8月11日10:20頃). D, 中里橋の上流 (8月11日10:15頃).

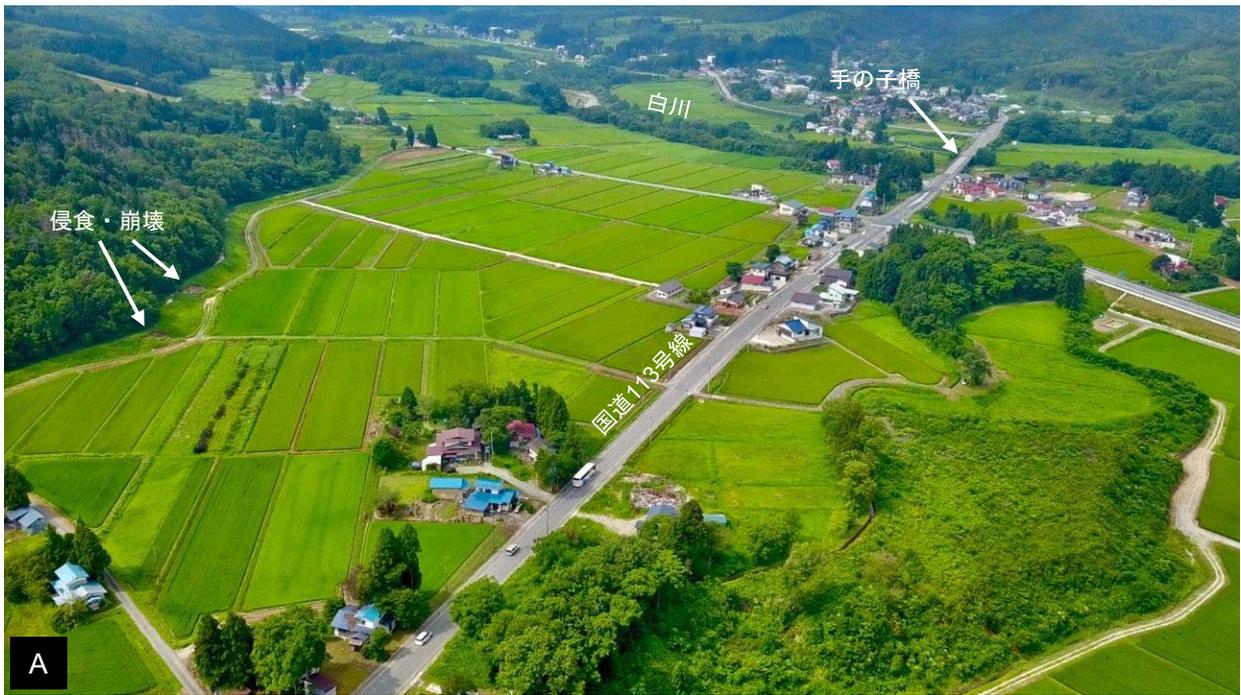
白川に架かる国道 112 号線の手の子橋方面を東側から撮影したドローン映像には、水田の際に侵食の跡が認められた（図 38A）。これは水田の際に沿う用水路からの溢水によるものと思われる。手の子橋の橋脚にはほとんど流木が付着していなかった（図 38B）。橋脚や護岸構造物に顕著な変状はみられなかった。橋の上流の左岸に流木が残されていた（図 38C）。

宇津川橋やその付近の護岸構造物に顕著な変状はみられなかった（図 38D, E）。護岸の石垣の最上段の石組みから生える雑草は直立しているが、その下の段から生える雑草は根元から折れて下流側へ倒れていることから（図 38E）、この部分では増水時にかなり水位が上がったものの、溢水しなかったと考えられる。

図38. 飯豊町手ノ子地区と白川の変状. A, B, 手の子橋 (8月11日10:35頃空撮). C, 手の子橋の上流 (8月11日10:30頃). D, E, 宇津川橋 (D, 8月11日11:10頃; E, 8月11日11:10頃).

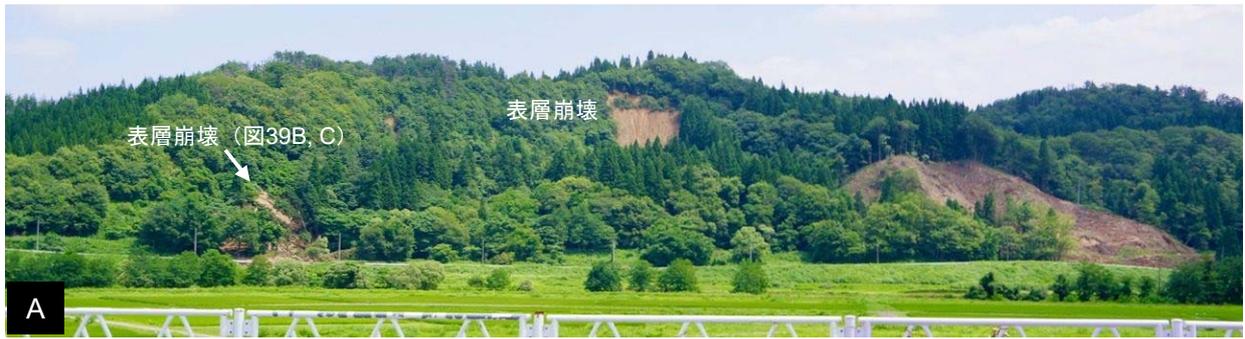
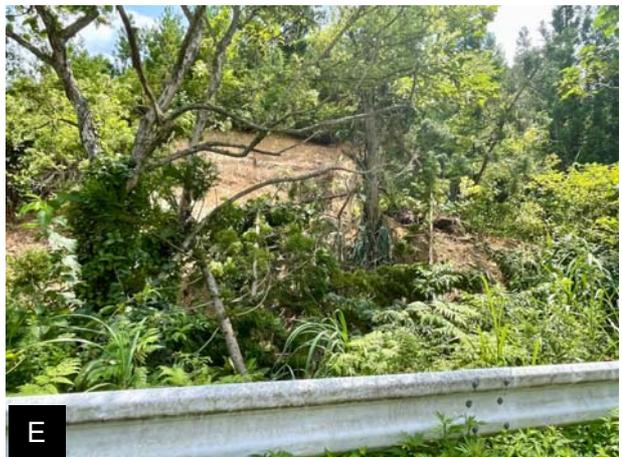
飯豊町高峰地区の白川の右岸側の丘陵斜面の数箇所に表層崩壊が認められた（図 39A～C）。そのうちのひとつでは、谷側のガードレールが損傷していることから崩落した土砂が道路を越えたことがわかる（図 39B）。柳沢・山元（1998）によるとこの場所は中原層ないし地すべり堆積物に当たることから（図 4）、過去の地すべり移動体が二次的に崩壊を起こした可能性もある。

毛下野橋の付近では特段の変状はみられなかった（図 39D）。

白川の右岸側の丘陵斜面に表層崩壊が認められた（図 39E）。柳沢・山元（1998）によるとこの場所は手ノ子層に当たる。

橋本橋の橋脚には少量の流木が付着していた（図 39F）。橋本橋の下流左岸に倒木がみられた（図

図39. 飯豊町高峰地区と白川の変状. A, B, C, 高峰地区の表層崩壊 (A, 8月7日11:20頃 ; B, C, 8月7日12:10頃). D, 毛下野橋の上流 (8月11日10:50頃). E, 高峰地区の表層崩壊 (8月7日12:15頃). F, 橋本橋 (8月11日11:00頃). G, 橋本橋の下流 (8月11日11:00頃).

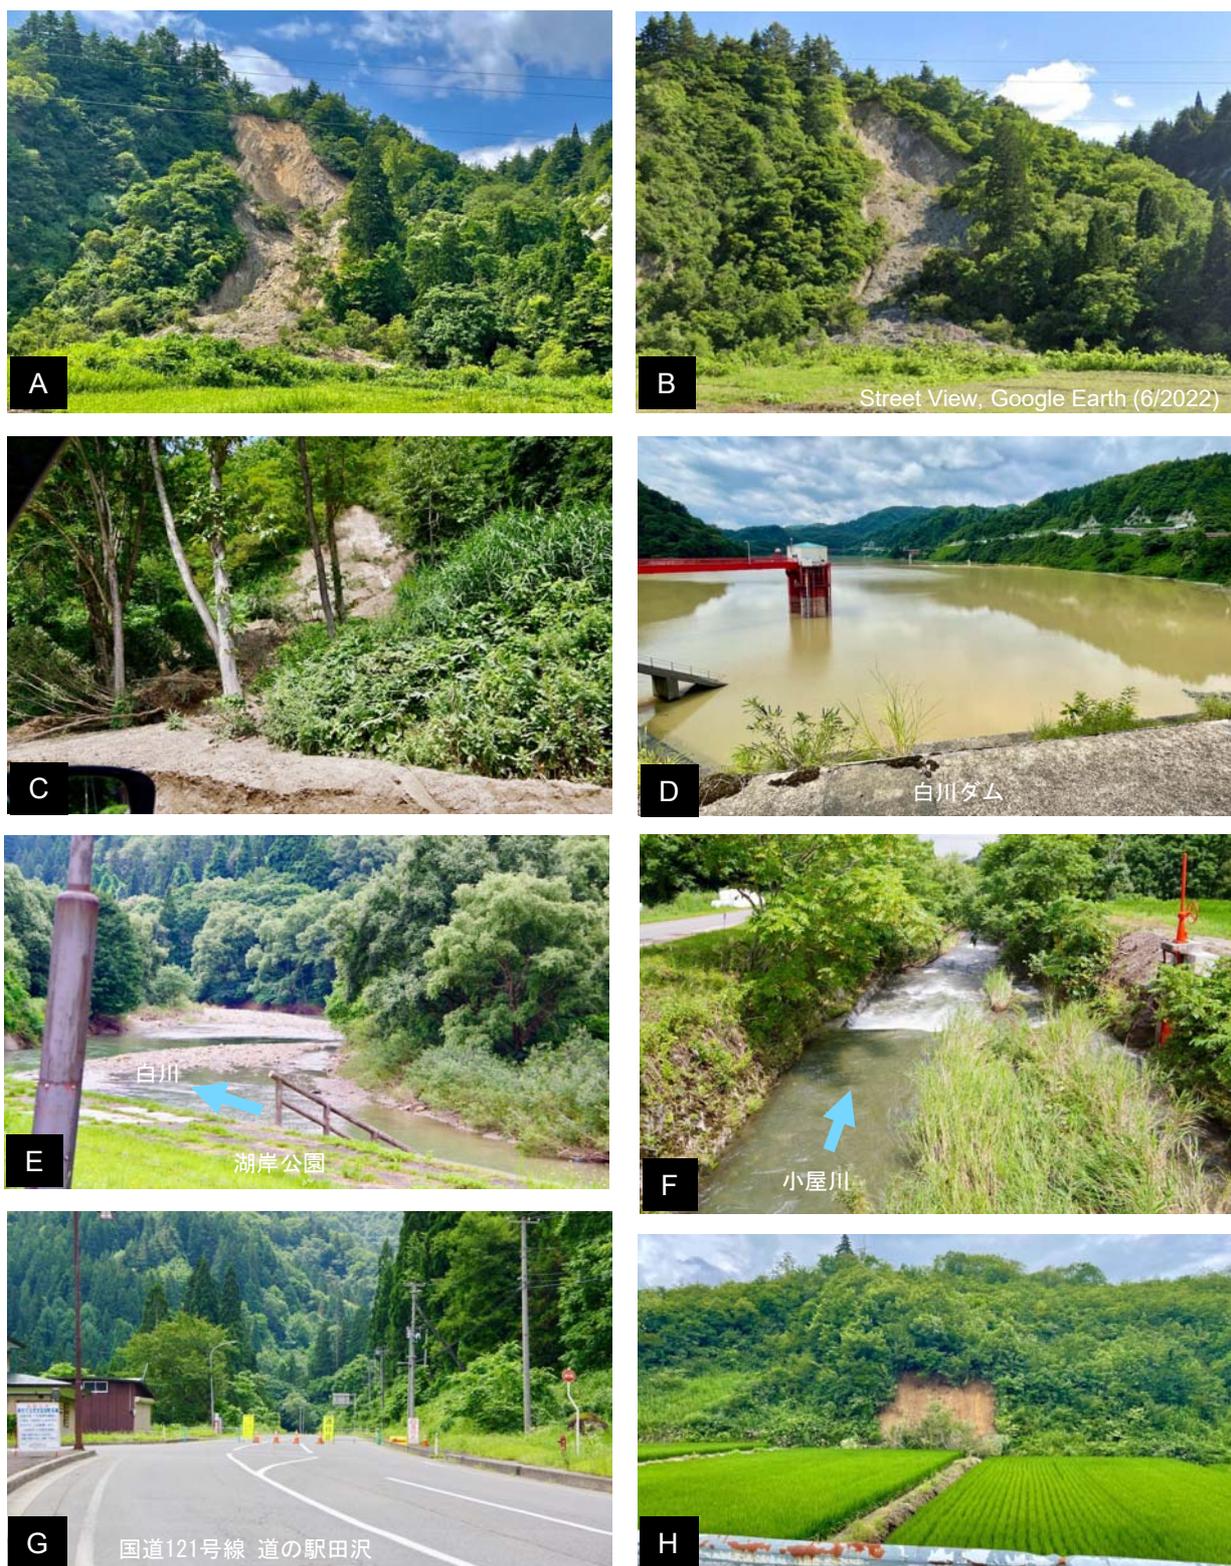
白川の右岸の丘陵斜面に白川上流域において今回の調査で認められた崩壊の中で比較的規模の大きな崩壊の跡が認められた (図 40A). 柳沢・山元 (1998) によるとこの場所は宇津峠層ないし高峰層に当たる. 2ヶ月前の 2022 年 6 月に撮影された Google Earth の Street View 画像によると, この場所にはすでに崩壊が生じていた (図 40B). 図 40A と B を比較すると, 8 月豪雨によってこの崩壊地は崖の上部が新たに崩壊を起こしたものとみられる. 図 40A の崖の中部に写っている緑の樹木は崖の上部から落下したものであろう.

白川の左岸側の丘陵斜面に表層崩壊が認められた (図 40C). 柳沢・山元 (1998) によるとこの場所は手ノ子層に当たる.

白川ダム (白川湖) は満水状態で, 湖水は茶色く濁っていた (図 40D).

川の水が濁っていたこと以外に, 特段の変状はみられなかった (図 40E).

飯豊町小屋地区を流れる小屋川は, 8 月 7 日の時点で水量は多目であったが, 濁りは強くなかった (図 40F).

米沢市から福島県喜多方市へ通じる国道 121 号線は, 雨量規制と鬼面川の増水による道路流出のために米沢市入田沢から福島県境にかけて全面通行止めになっていた (図 40G). 通行止めは 8 月 3 日 20 時 0 分に発表され, 2022 年 10 月 24 日に片側交互通行に移行した (URL2).

川西町大舟地区の水田脇の丘陵斜面に表層崩壊が認められた (図 40H).

図40. 飯豊町高峰・数馬・小屋地区，米沢市入田沢地区，川西町大舟地区の変状. A, B, 高峰地区の表層崩壊 (A, 8月7日10:00頃 ; B, Street View画像, Google Earth, 2022年6月撮影). C, 高峰地区の表層崩壊 (8月7日8:55頃). D, 白川ダム (8月7日10:05頃). E, 数馬地区の湖岸公園 (8月7日9:15頃). F, 小屋地区 (8月7日9:30頃). G, 米沢市入田沢地区道の駅田沢 (8月7日11:10頃). H, 川西町大舟地区 (8月7日11:30頃).
