令和4年8月 山形県飯豊町で発生した豪雨災害について

橋本智雄¹・森藤 勉¹・柴田 樹¹・片桐 悟¹・本山 功²・岩田尚能²・加々島慎一²

山形県南部令和4年8月豪雨災害調査報告書

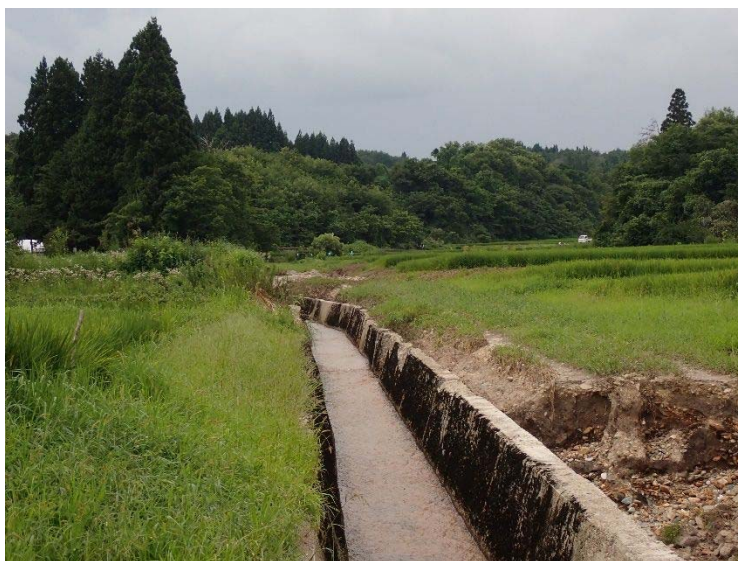
図7. 調査地より上流側を望む。コンクリート張りの水路脇（特に左岸）の洗掘が顕著だが、周辺の被害は比較的少ない

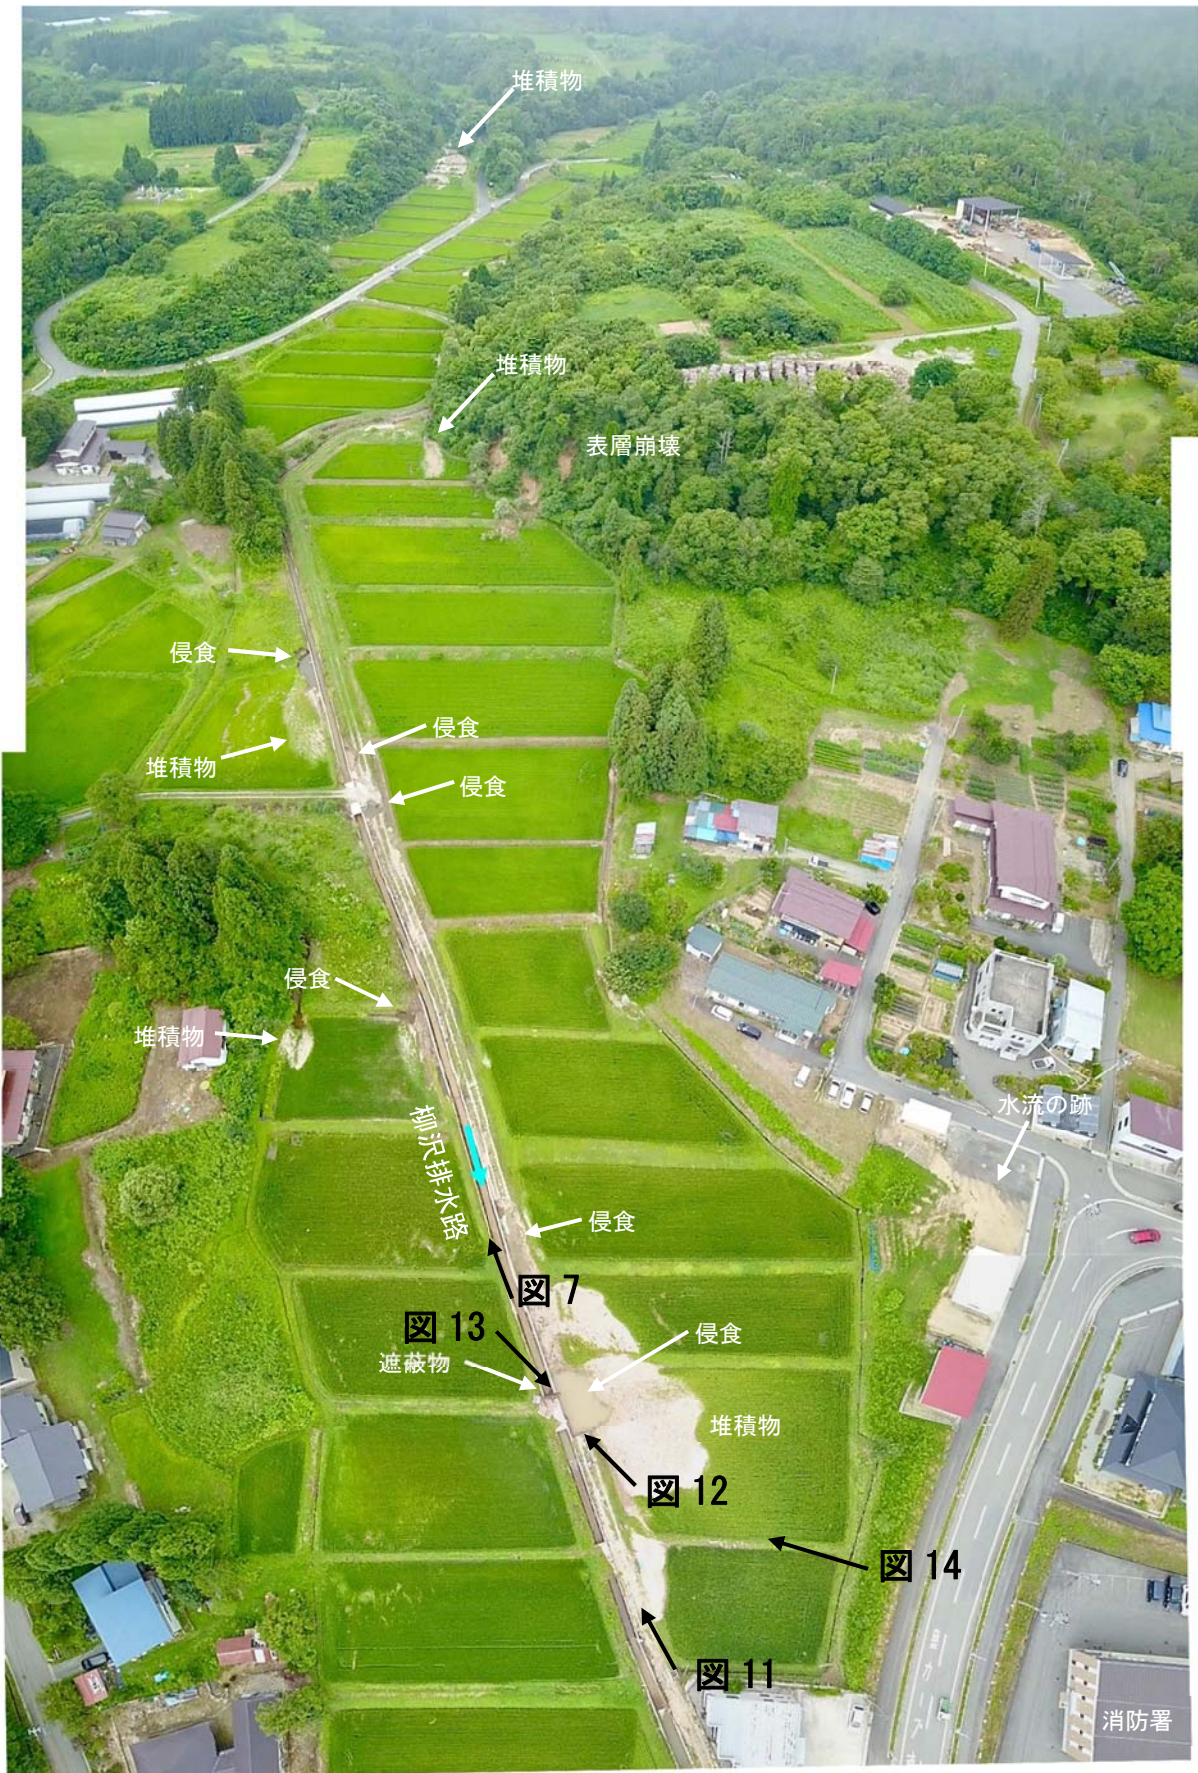
図 8. 柳沢排水路の変状. 消防署付近から西方を望む (8月7日 11:00 頃空撮)

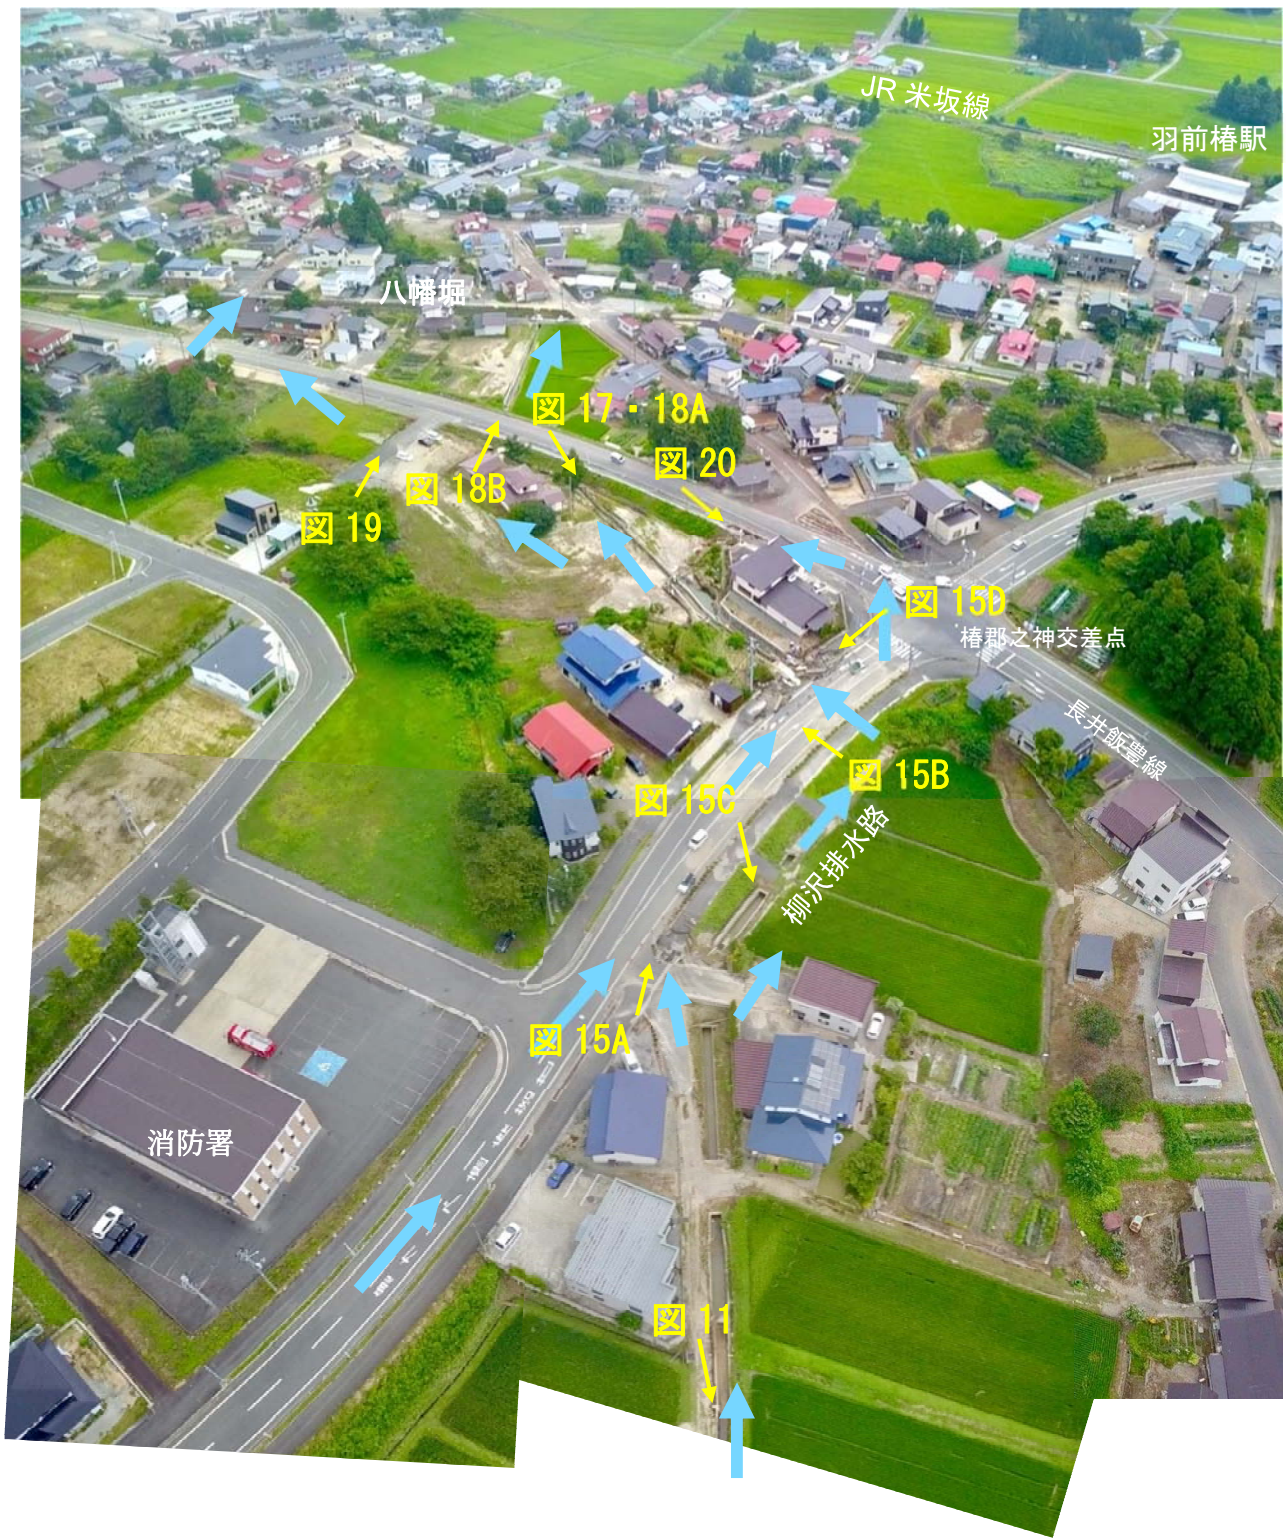
現地に堆積した土砂等から推定した流水の経路は、柳沢排水路に沿って流下し、一部は主要地方道長井飯豊線を横切って東流して八幡堀へ至り（図9, 18）、一部は北流を続けて長井飯豊線の道路に沿って流れ下ったと推定される（図9, 19）。この様に異なる流水経路となった要因としては、道路建設（改良）に伴い水路に屈曲部が設けられたこと（図16）による可能性が考えられ、屈曲部分で越水が発生していることがわかる。

図9. 柳沢排水路の変状. 消防署付近から東方を望む (8月7日11:00頃空撮)

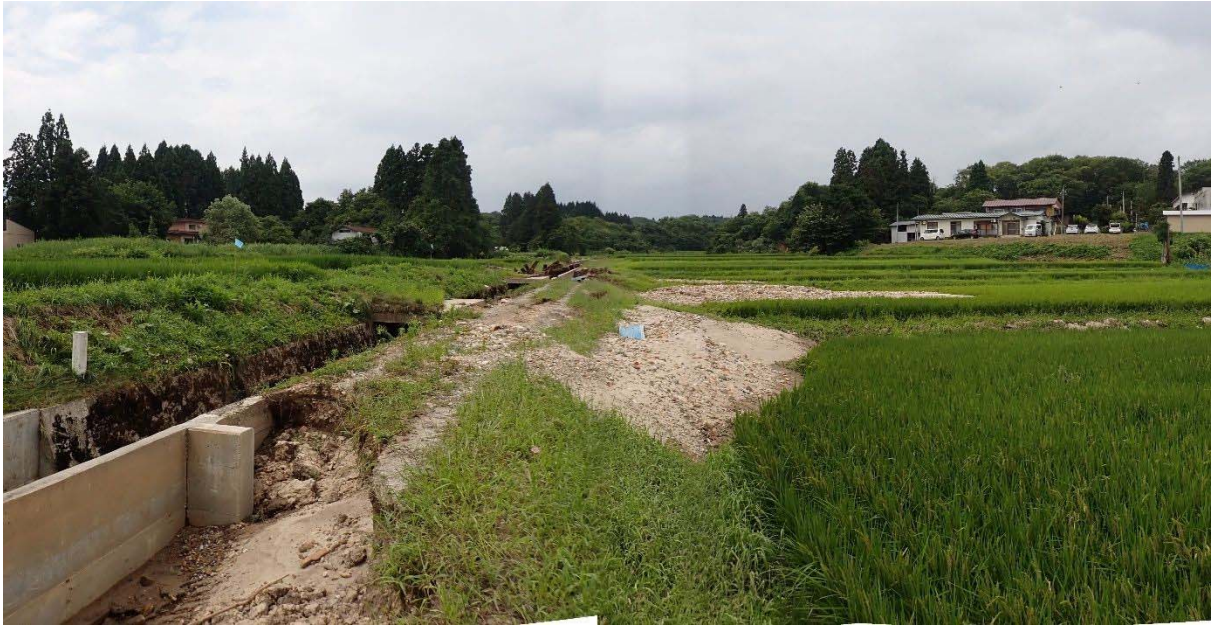
調査区間上流側では、数箇所耕作地（水田）への洗掘及び土砂堆積が確認された。いずれも規模は大きくないが、河川（水路）にかけられたコンクリートの蓋や橋部に流木や建築資材が多数残されており、これらが流路を閉塞したことによる堰上げで越水した可能性が示唆される。なお、災害前の図（Google Map）（図10）では、水路上に小屋が建てられており、これが倒壊して資材等が流出した可能性も考えられる。堆積物は、円礫～亜円礫主体のバリエーションに富んだ砂礫を主体としており、洗掘箇所の地山（段丘砂礫等）や造成地盤等が流出したものと考えられる。

図 11. 水路沿いの越流箇所（円礫～亜円礫主体の砂礫が水田に流出・堆積）

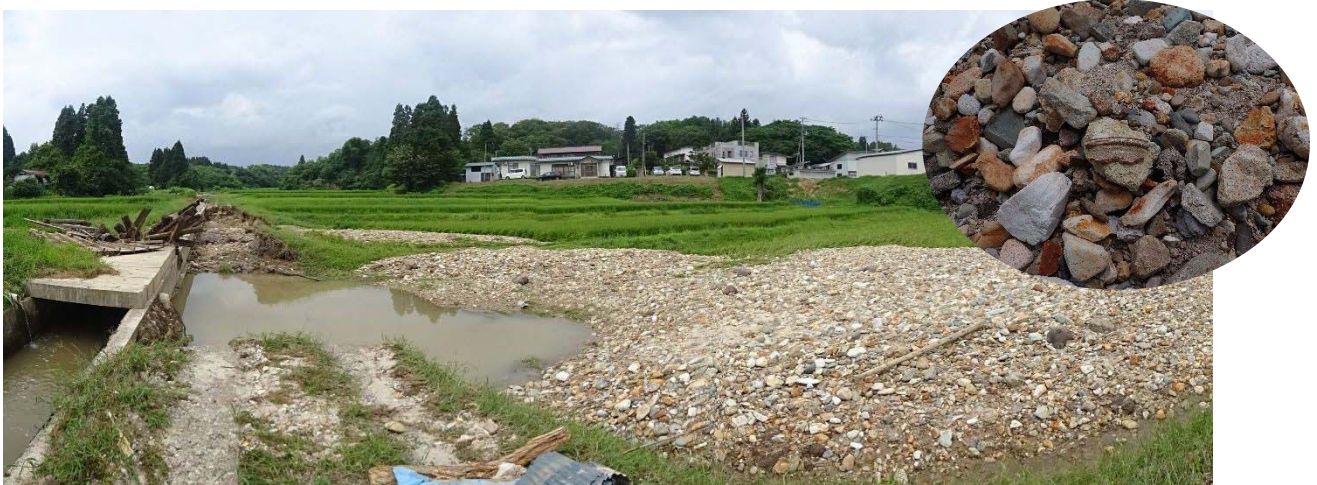
図 12. 水路沿いの越流箇所（拡大） ※水路にかかる蓋に流木が詰まり越水し，周囲の洗掘及び土砂堆積が発生

- ・洪水時の出水流量を考慮した河川断面の拡幅
- ・道路建設による水路屈曲部（標高差）の改良
- ・横断する橋やコンクリート蓋の構造の再検討（流木等で目詰まりを起こし難い構造）

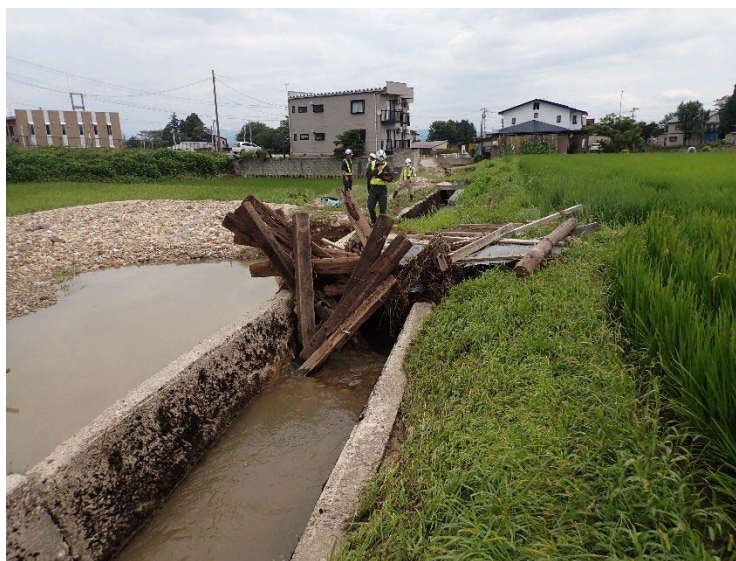
図 13. 水路の閉塞状況（流木は人工の資材が多い）

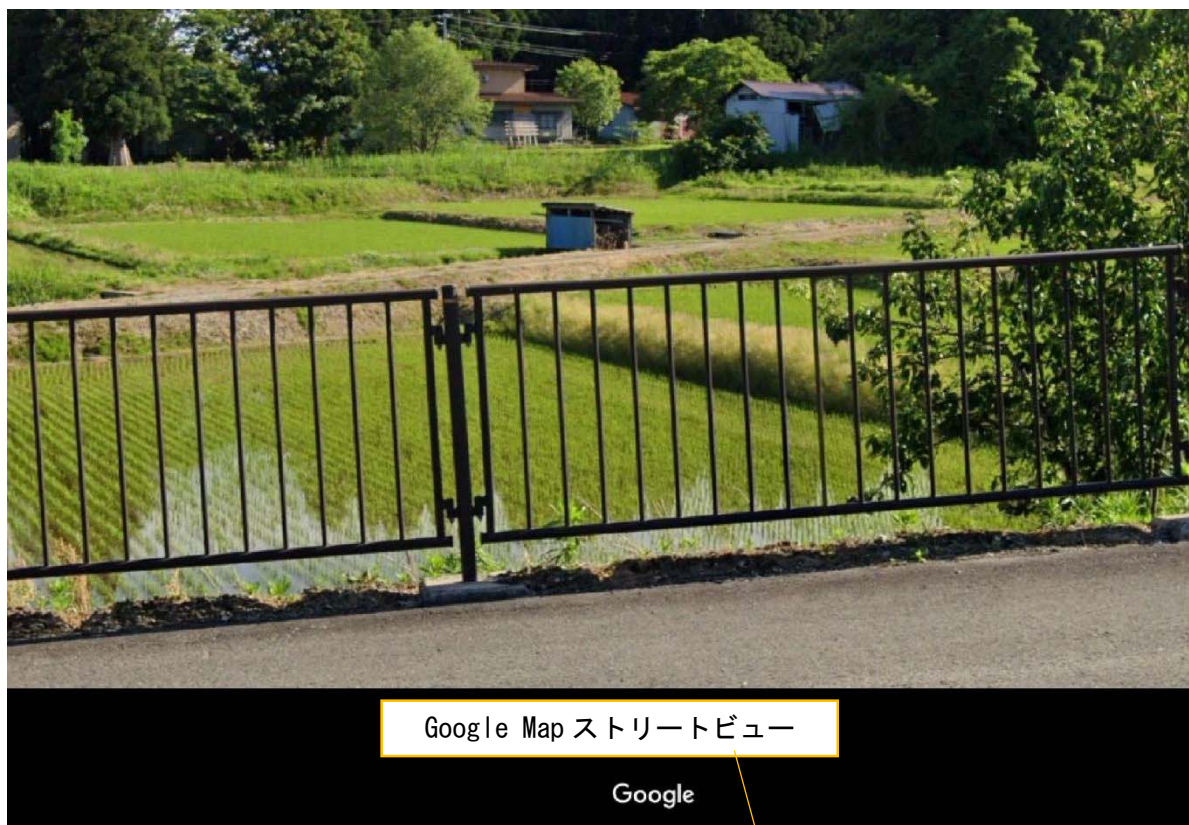
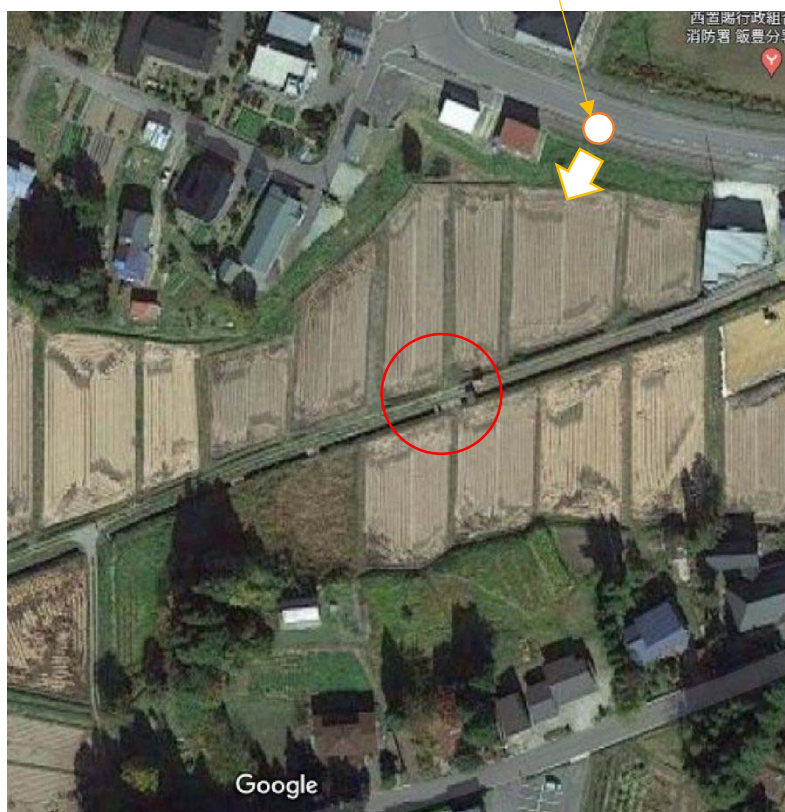
図 14. 災害前の調査地周辺（Google Map より） ※水路の閉塞箇所付近に資材小屋があり，これが倒壊し水路を閉塞した可能性がある

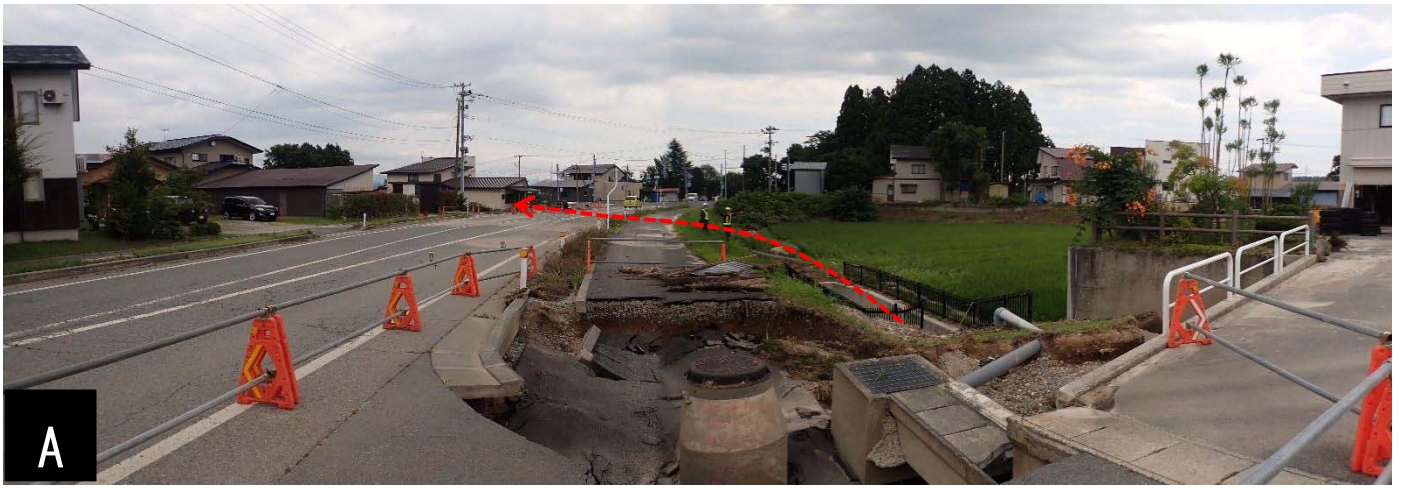
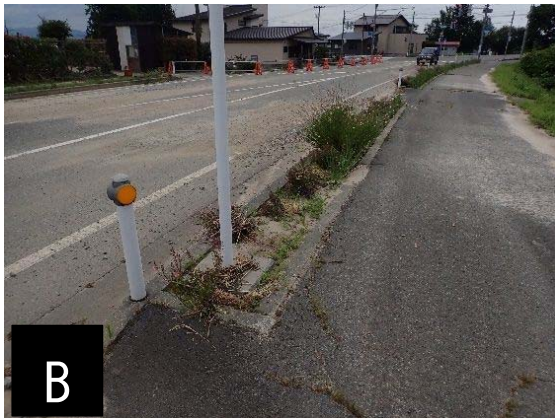
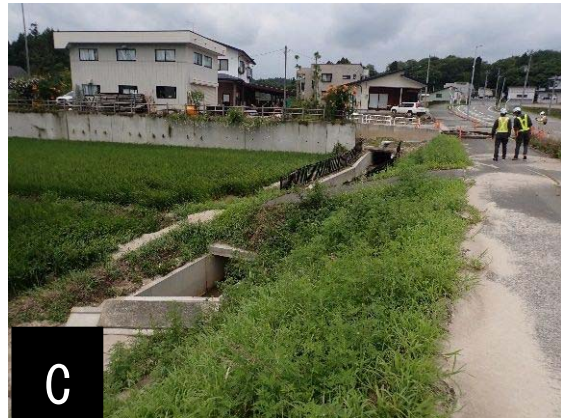
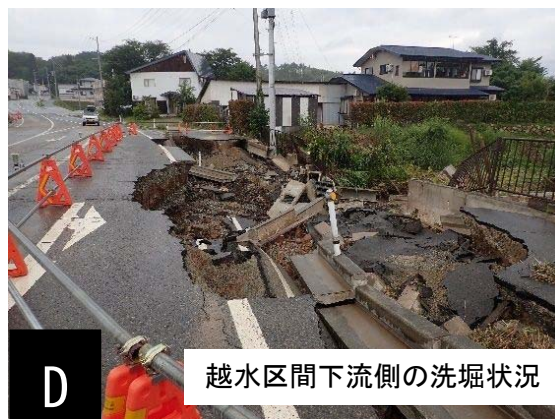
なお、複数箇所マンホールを中心とした洗掘が発生しているが、周辺と比較しても局所的に激しく被災していることから、別要因（マンホール内の水圧や周辺からのみずみち等）による可能性が考えられる。

図 15. 道路面に越水した痕跡（手前はマンホール部の洗掘が顕著）

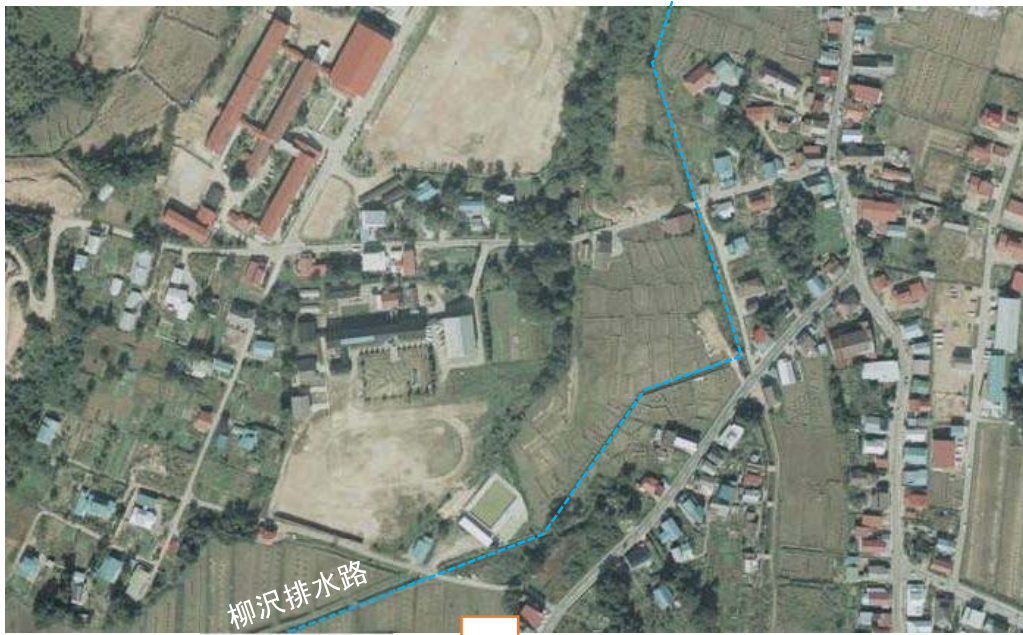
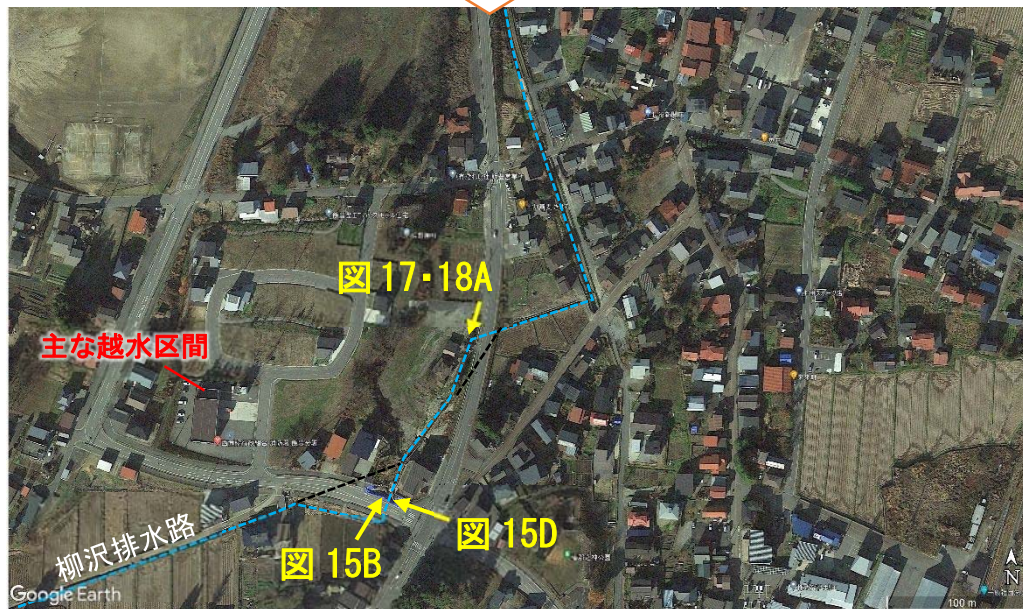
図 16. 道路建設（改良）に伴う流路変更. 上：1976（S52）年撮影（国土地理院）（URL3），下：Google Earth（2022年11月）. ※道路建設（改良）に伴い水路に屈曲部が設けられている（屈曲部分を含む複数箇所越水）

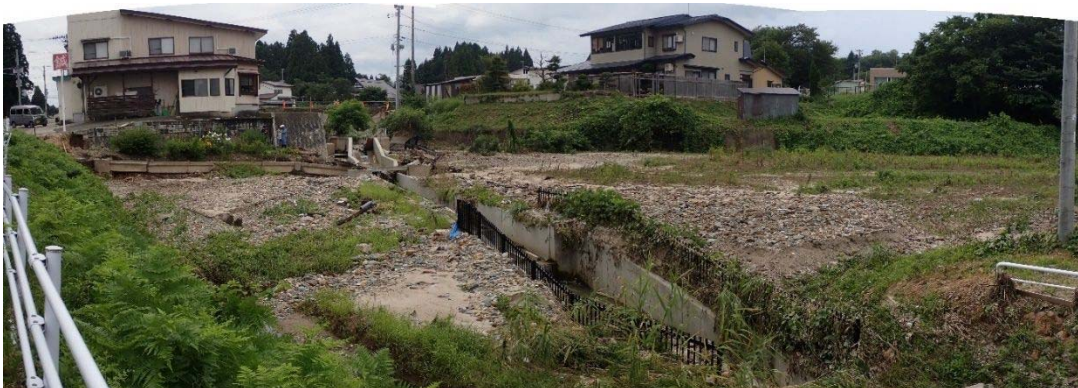
図 17. 下流側からの水路越流箇所 ※落差のある区間で土砂の堆積が認められる

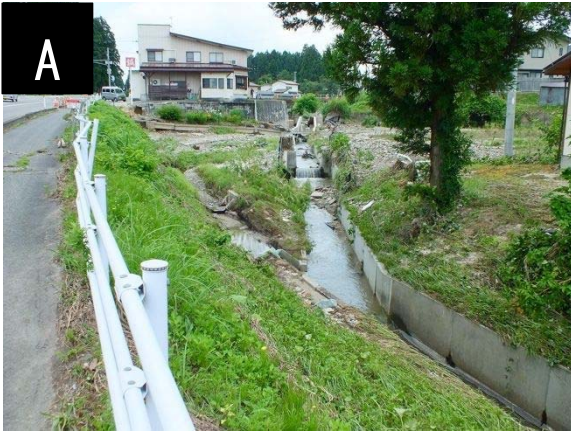
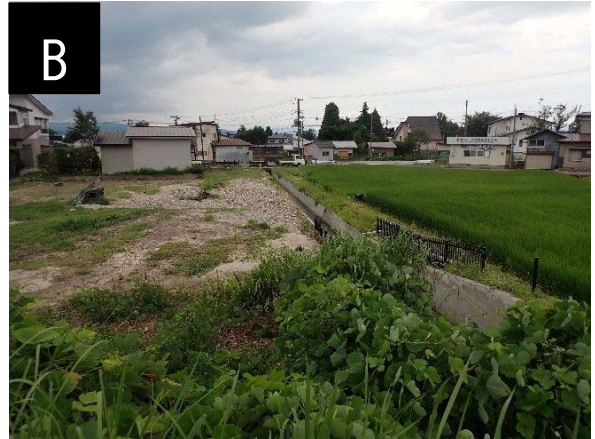
図 18. 調査箇所下流側の越水箇所（左岸側に土砂が流出している）

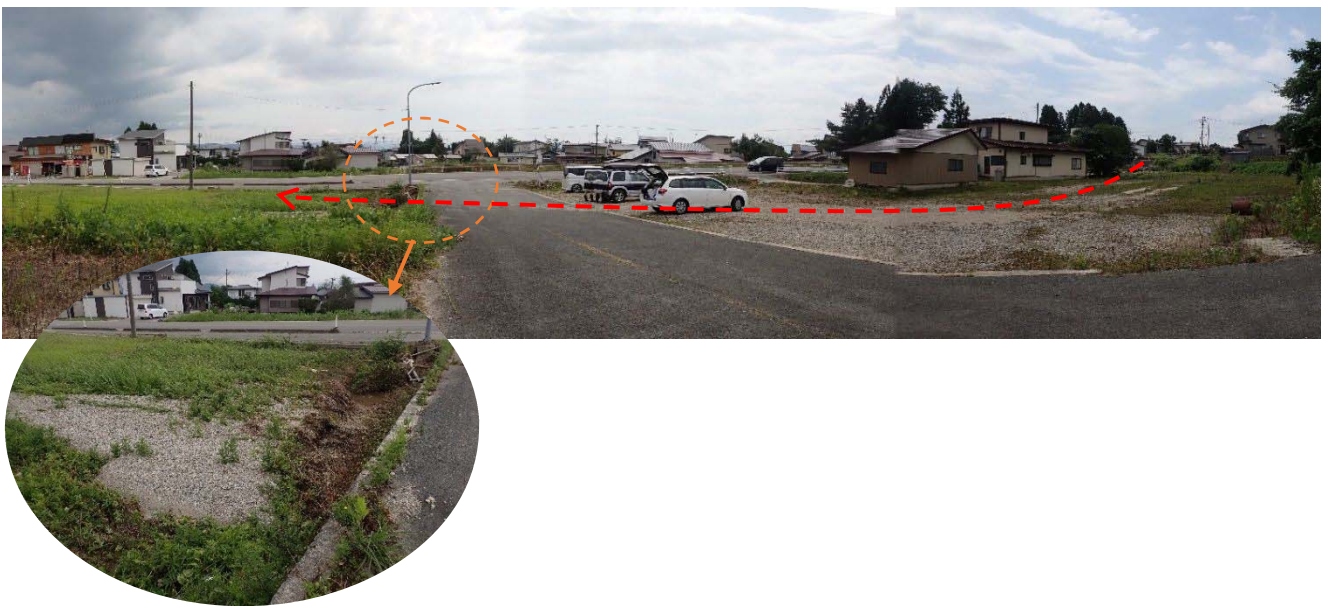
図 19. 調査地下流側の越水状況（旧河道沿いを流下）

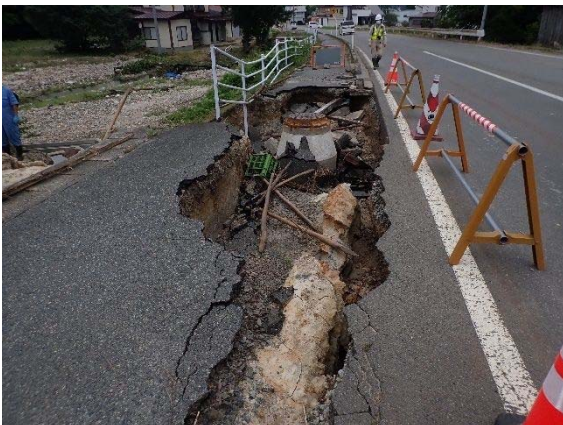
図 20. マンホール周辺の洗掘状況

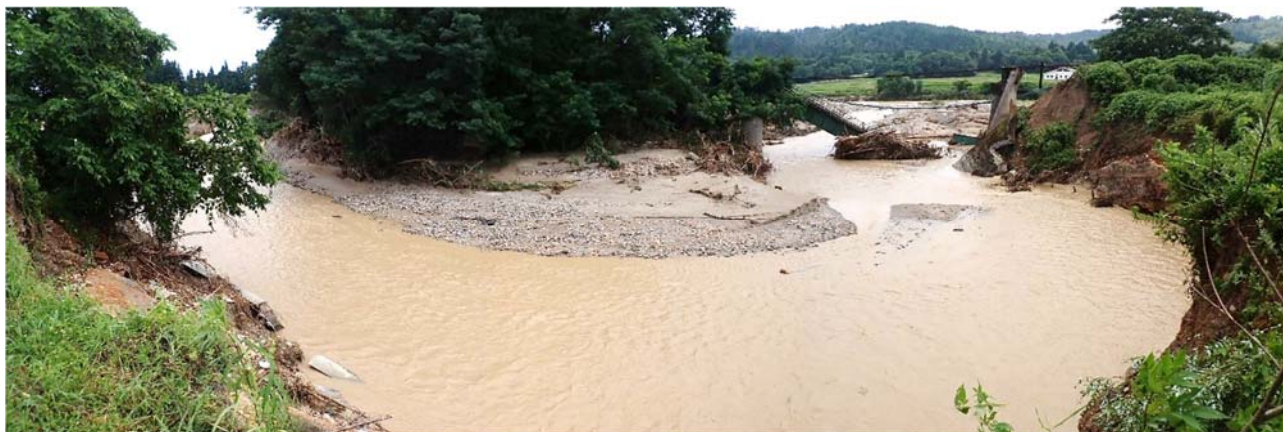
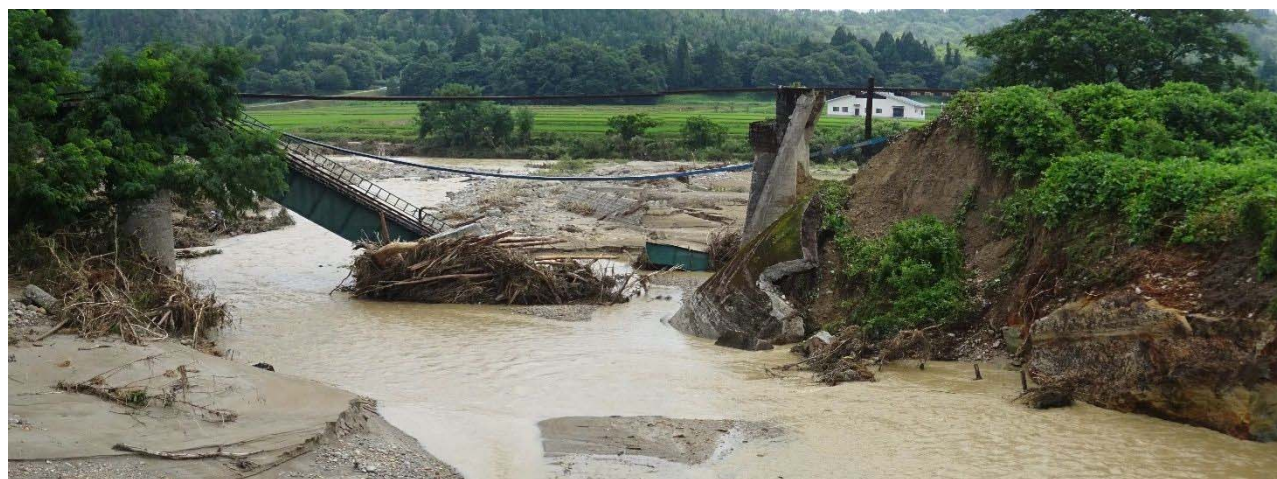
倒壊した鉄橋の攻撃斜面側（右岸側）は、橋台背面の洗掘による削剥が顕著であり、河川の洗掘による基礎の流出も落橋の要因となった可能性が考えられる。

図 21. JR 米坂線、小白川橋梁倒壊箇所の状況（上流側より） ※蛇行区間となっており、攻撃斜面側（右岸側）は橋台部も大きく洗掘を受けている

- ・流木等の発生を抑制する砂防堰堤（透過型）の設置
- ・ボトルネック区間の流路変更・拡幅（越流区間の設定や流路工（トンネル）等）

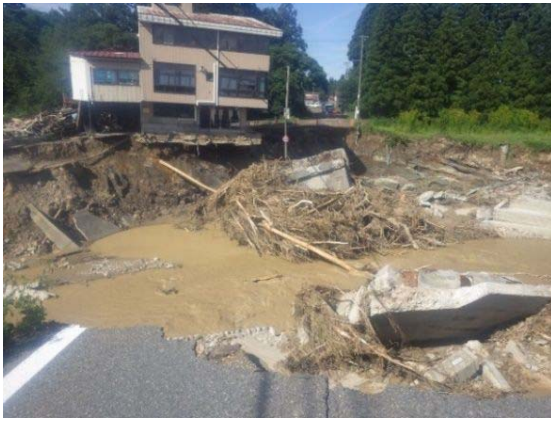
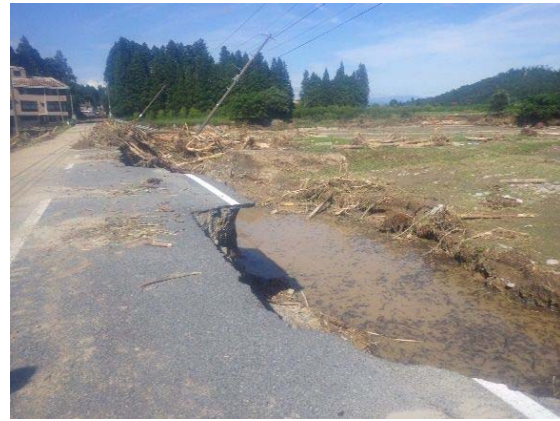
当該地を流下する小白川は、合流直前まで蛇行を繰り返す河川であり、蛇行区間の攻撃斜面には基盤岩である新第三紀鮮新世の手ノ子層の露出が確認される。また、大巻橋のあった県道区間は一段高い段丘地形となっており、今回の豪雨に伴う流木や土砂が橋台部に掛かり、大巻橋～米坂線の鉄橋にかけての合流部が流路上の狭窄部となっていた可能性が考えられる。

図 23. 落橋した大巻橋（左）及び県道越水部下流側の洗掘（右）（写真提供：中央開発 岩田 賢. 8月6日撮影）

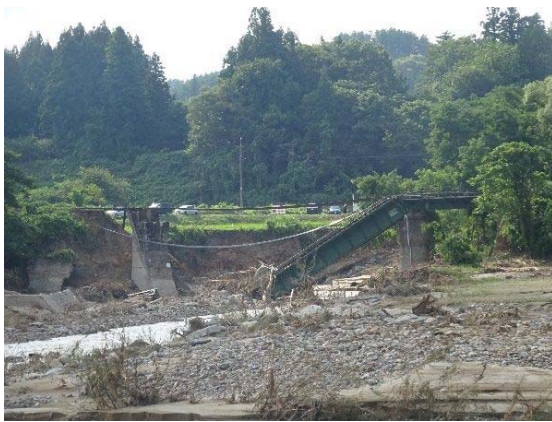
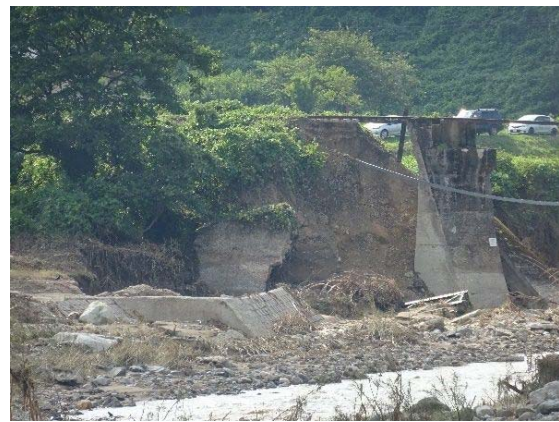
図 24. JR 米坂線，小白川橋梁倒壊箇所状況（下流側より） 図右は右岸橋台部の拡大 ※攻撃斜面側（右岸側）の洗掘は下流側で顕著であるが，左岸側の橋脚に顕著な損傷はみられない

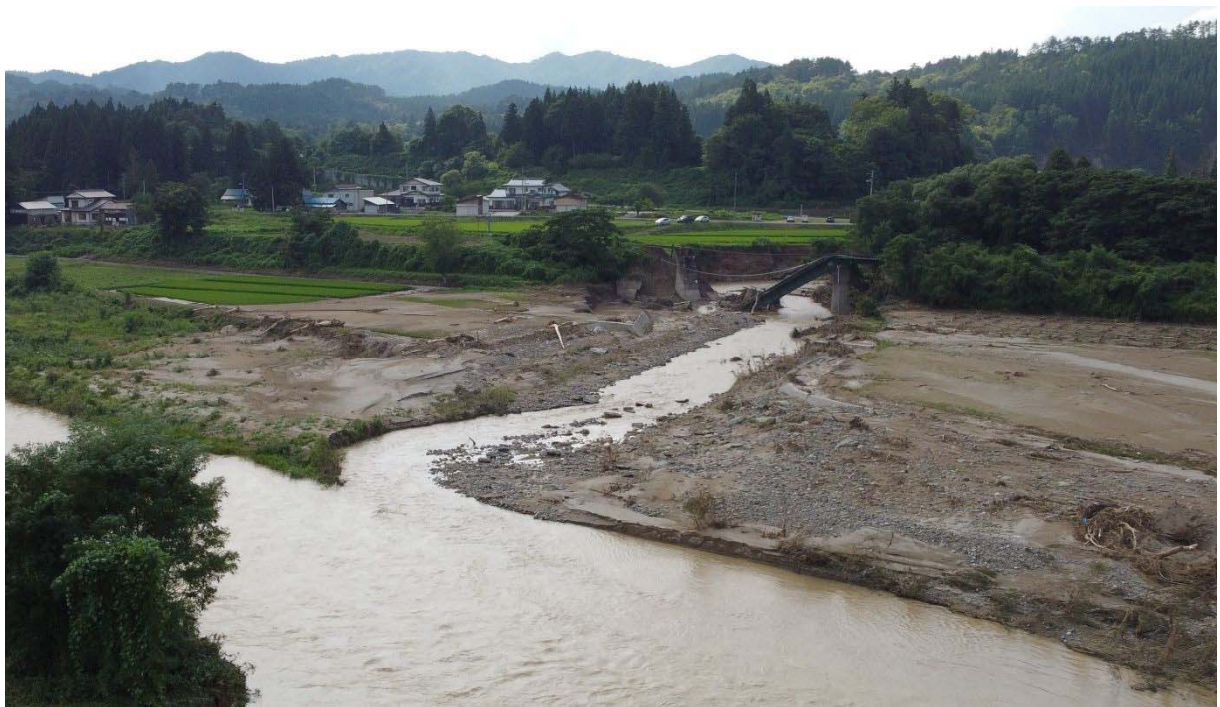
図 25. JR 米坂線，小白川橋梁倒壊箇所状況（全景下流側より）

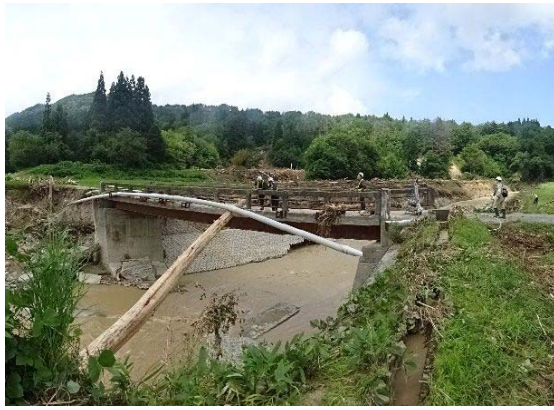
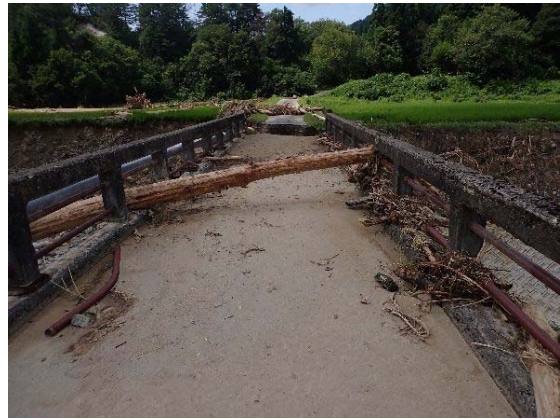
橋梁の桁には、流木等が多くかかっており、左岸側の橋台背面が大きく洗掘・流出していた。

図 27. 北向橋の状況 ※橋桁には流木の痕跡が残されている

- ・流木等の発生を抑制する砂防堰堤(透過型)の設置
- ・ボトルネック区間の流路変更・拡幅(越流区間の設定や流路工(トンネル)等)
- ・土石流が懸念される小規模な溪流・沢地形への砂防・治山施設(砂防堰堤・床固工)

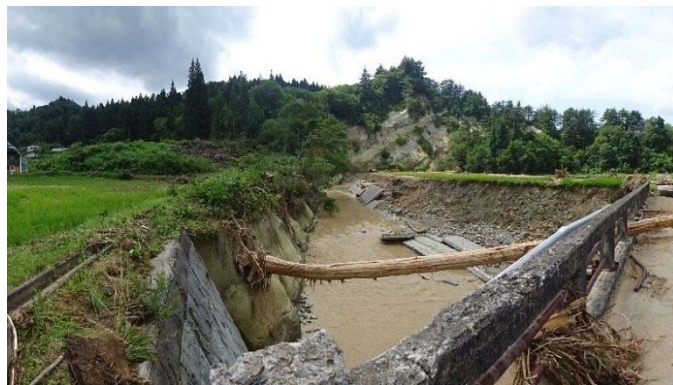
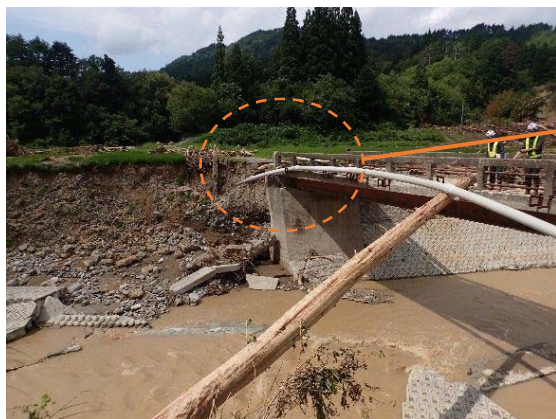
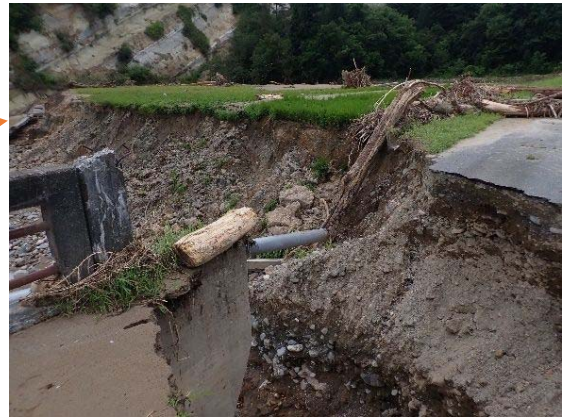
また、河岸に建設されていた護岸(ブロック積み等)は、その多くが洗掘により損壊・流出しており、基盤岩(砂岩)やそれらを覆う二次堆積物(河床堆積物・段丘堆積物)がむき出しとなっている。

図 28. 北向橋上流側の状況 ※右岸側は基盤岩，左岸側は二次堆積物が露出している。特に橋の右岸上流側で洗掘が顕著

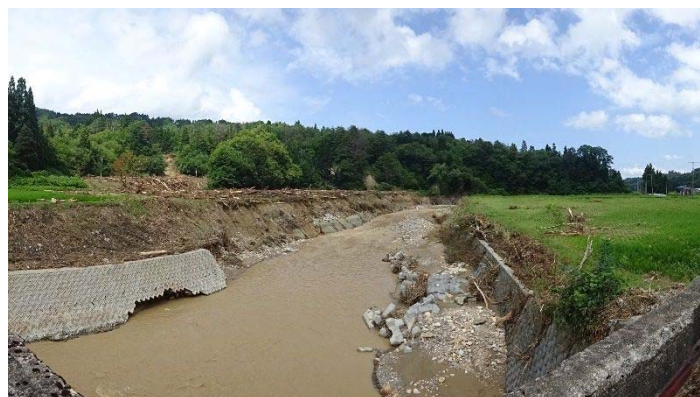
図 29. 北向橋下流側の状況（左岸側の護岸はほぼ流出） ※左岸側から土石流に伴う流木の痕跡が確認される

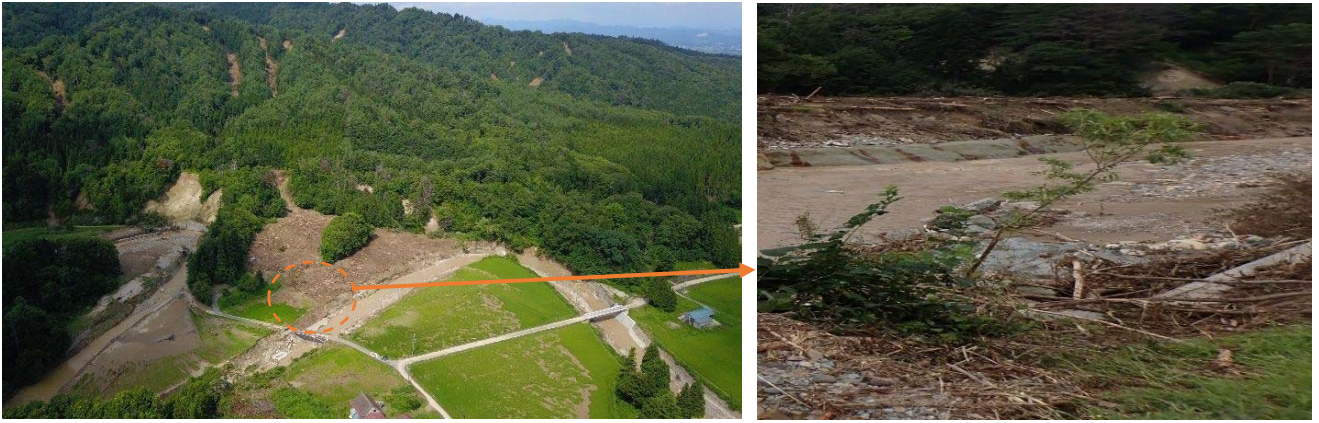
なお、左岸側の斜面で多量の流木を伴う土石流の痕跡が認められ、その一部は小白川に流入したものと考えられる。

図 30. 北向橋左岸で発生した土石流の痕跡（多量の流木が残されている） ※上流側に複数の洗掘の痕跡が認められる

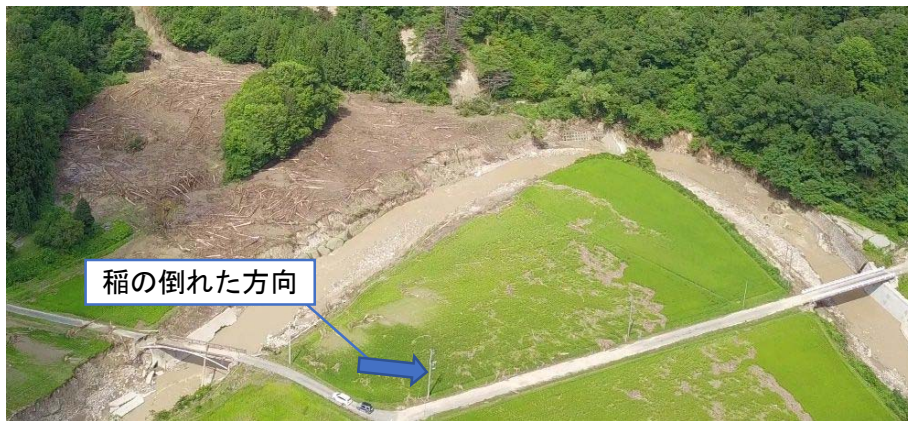
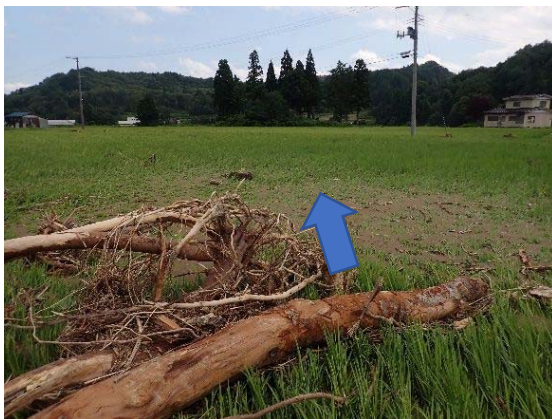
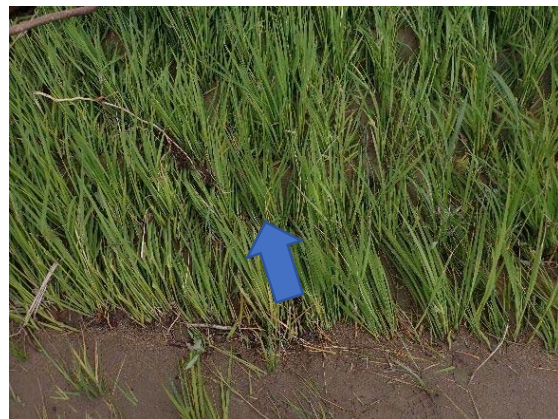
災害発生時、橋梁区間に流木が詰まったことによる堰上げが発生した可能性はあるものの、下流側の水田の広い範囲に土砂・流木の堆積が認められることから、当該地では広い範囲で越水が発生していたものと考えられる。

図 31. 北向橋右岸の土砂堆積状況 ※土砂は北向橋周辺から広範囲に分布している（左岸の土石流とは異なる方向）

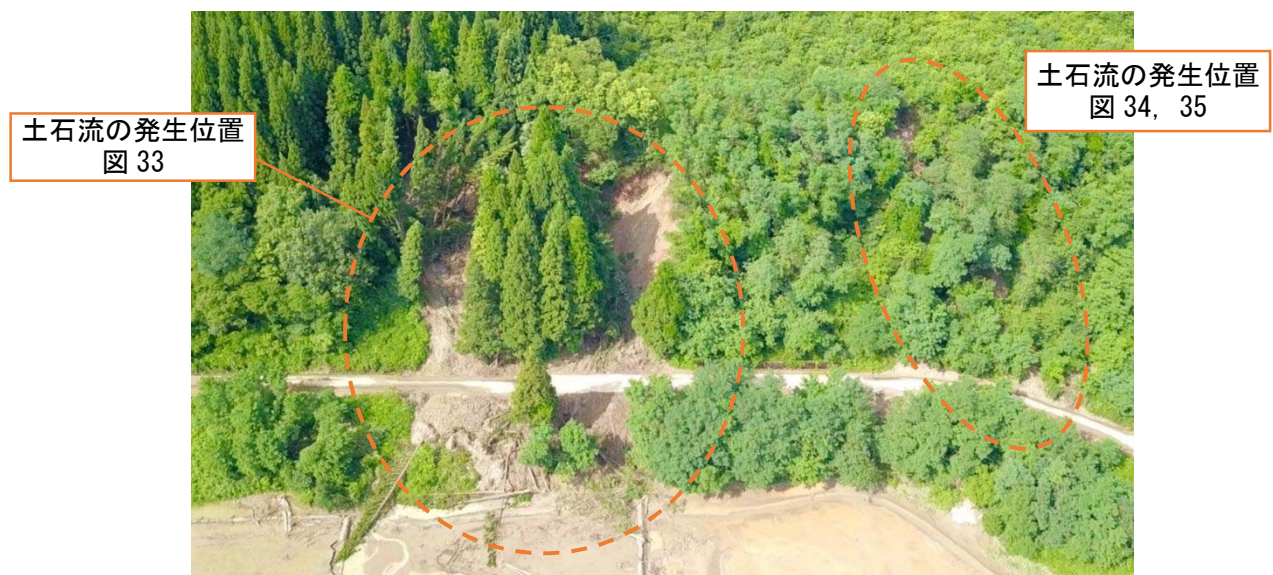
図 32. 土石流発生箇所の遠景（背後の集水地形は小規模）

- ・ 流木等の発生を抑制する砂防・治山施設（砂防堰堤・床固工）の設置

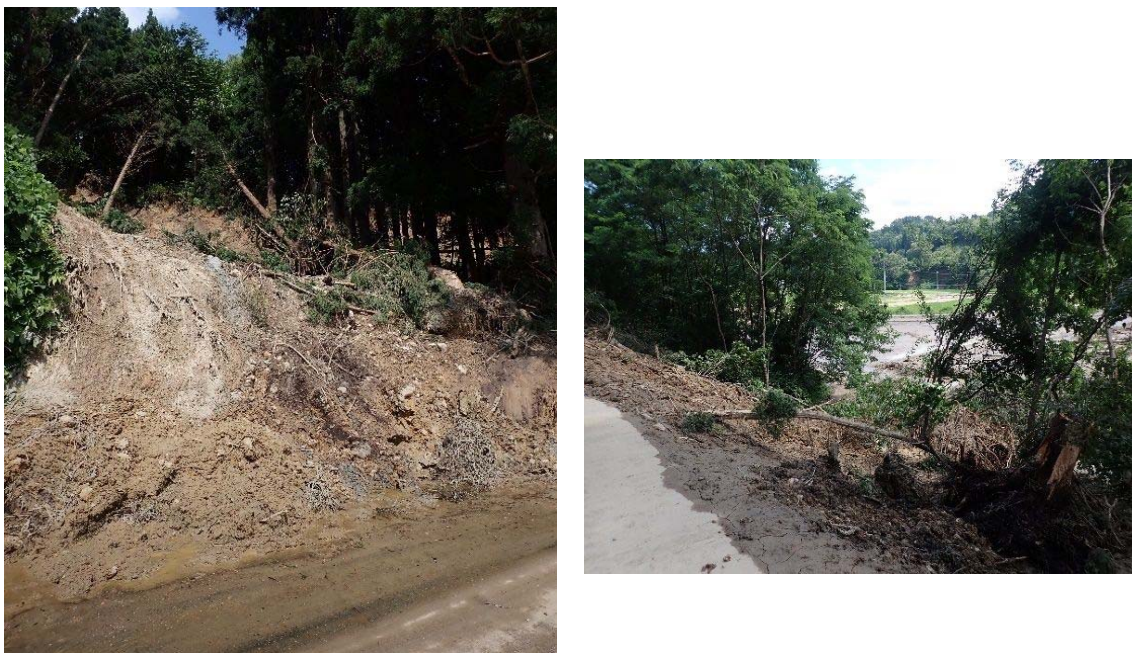
図 33. 土石流の痕跡が残る斜面（下流側） ※流水は僅かで、斜面中に倒木が残る

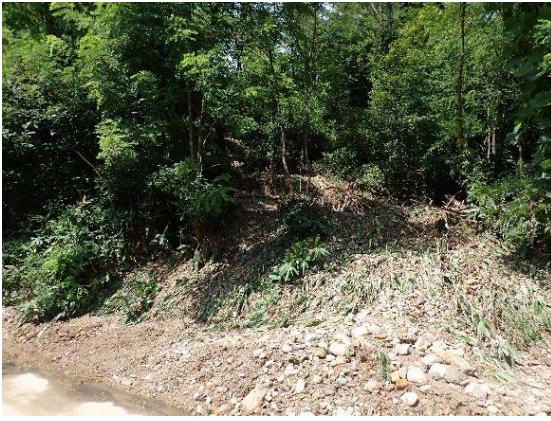
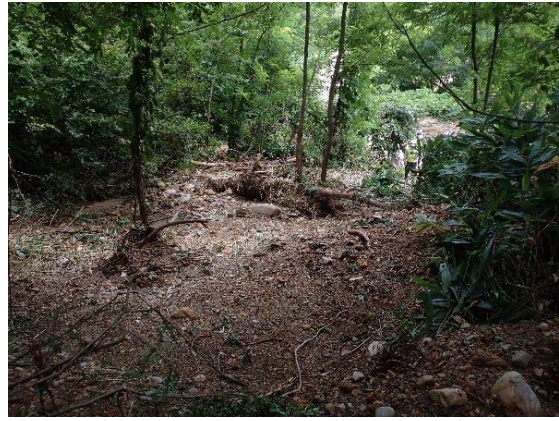
図 34. 土石流の痕跡が残る斜面（上流側） ※洗掘は比較的少なく，多量の円礫の堆積が確認される

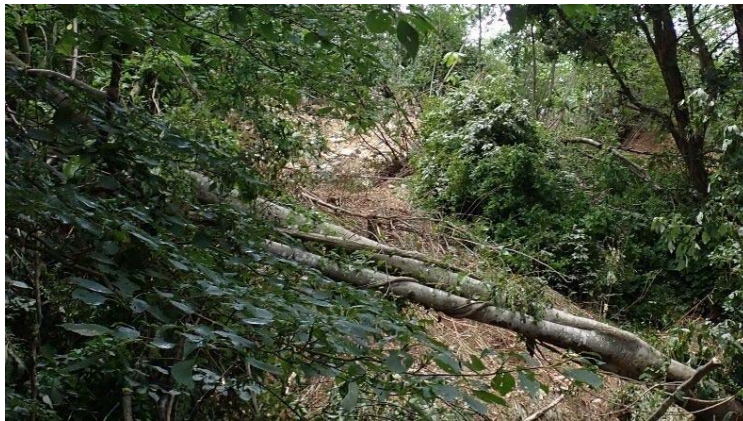
町道沿いの斜面において、2箇所土石流の痕跡が確認された。現地確認時点では、既に道路上の土砂は撤去済みであったが、土砂や倒木が小白川側に向かって流出したものと想定される。斜面の洗掘跡は土砂（若しくは強風化岩盤）が露出しており、更に上方には径 10～30 cm 程度の円礫を多量に含む地層が分布していることが確認された。これは、中位～上位の段丘堆積物である可能性が高く、小規模な段丘面に集まった多量の雨水により発生した可能性が示唆される。

斜面上方には、段丘堆積物を含む土砂が残されており、将来的に同様の豪雨が発生した場合に再度土石流が発生する可能性が懸念される。これに対し、想定される対策工は以下の通りである。

図 35. 土石流の痕跡が残る斜面（上流側） 斜面上方を望む ※斜面上方には，円礫を多量に含む地層（段丘堆積物）の分布が確認される

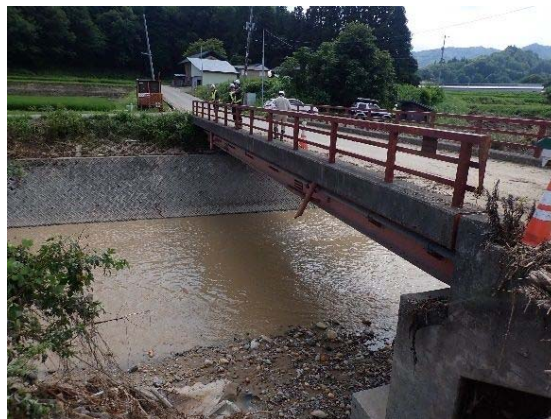
図 37. 竹原橋の状況（橋梁への流木、土砂堆積は僅かに確認される程度）

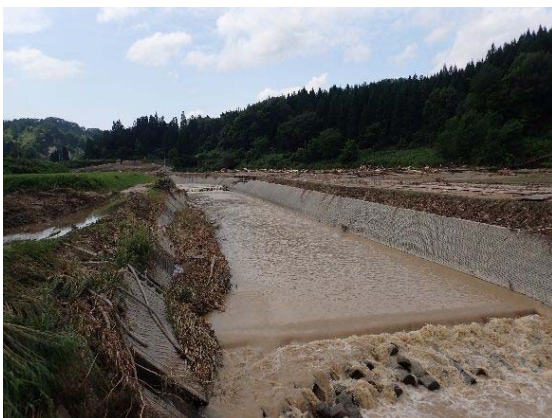
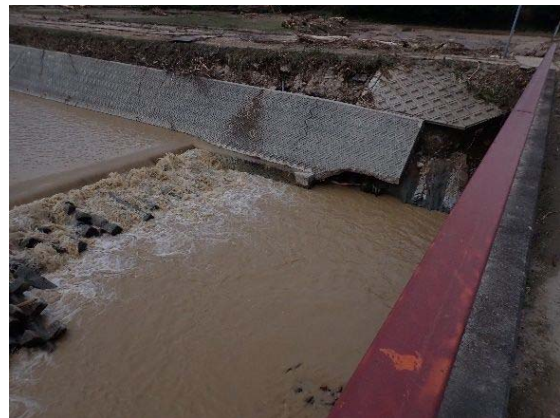
図 38. 竹原橋周辺の状況（上流側） ※護岸を含め損傷は限定的である

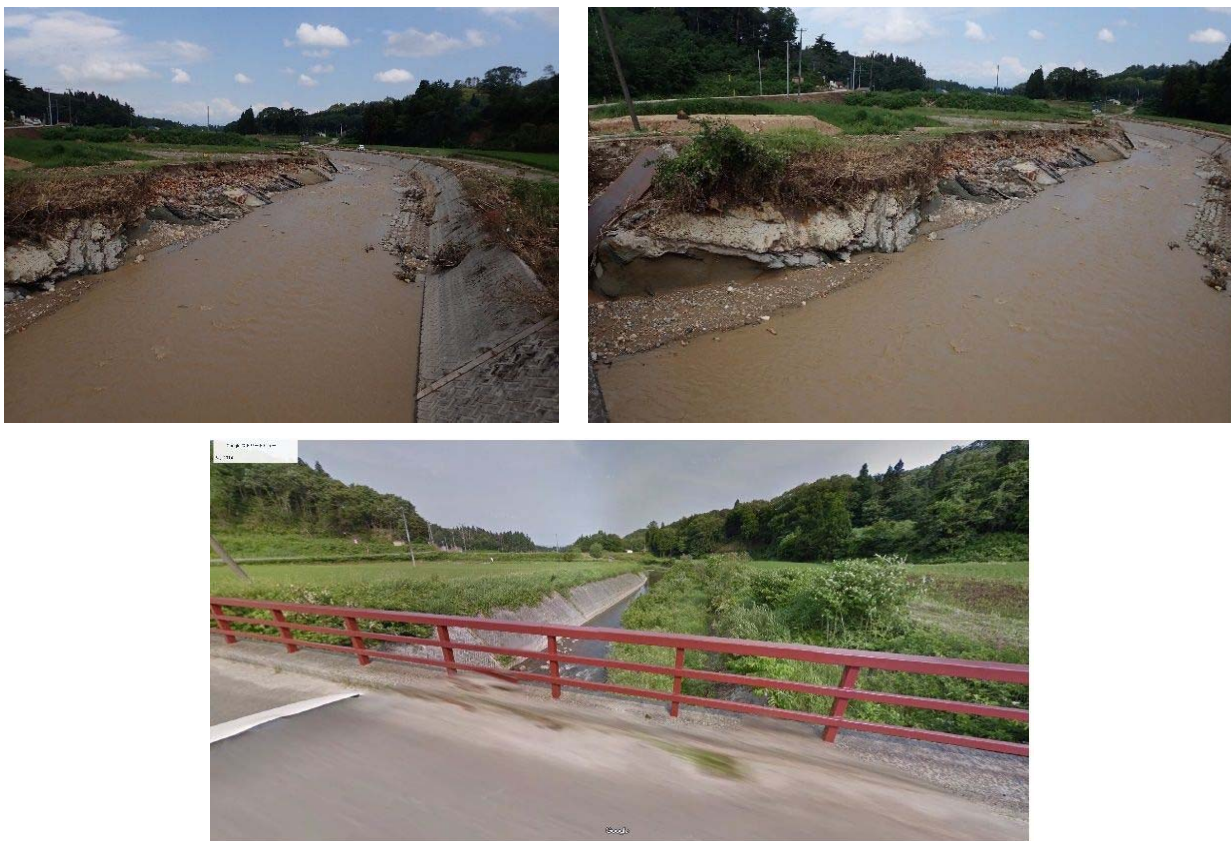
竹原橋周辺では、上流側・下流側ともにわずかに越水の痕跡は認められるものの、橋梁への流木、土砂堆積は僅かに確認される程度であった。上流側や下流側右岸の護岸工は損傷が少なかったのに対し、下流側左岸側の洗掘が顕著であった。当該区間は比較的直線的な流路となっており、攻撃斜面等ではないことから、背面に分布する基盤岩の不陸等が影響している可能性も考えられる。

図 39. 竹原橋周辺の状況（下流側） ※右岸側の損傷が少ないのに対し、左岸側は護岸工が流出し基盤岩が露出する（図下は災害前の Google Map のストリートビュー）
