令和4年8月 山形県飯豊町で発生した豪雨災害について

橋本智雄¹・森藤 勉¹・柴田 樹¹・片桐 悟¹・本山 功²・岩田尚能²・加々島慎一²

山形県南部令和4年8月豪雨災害調査報告書

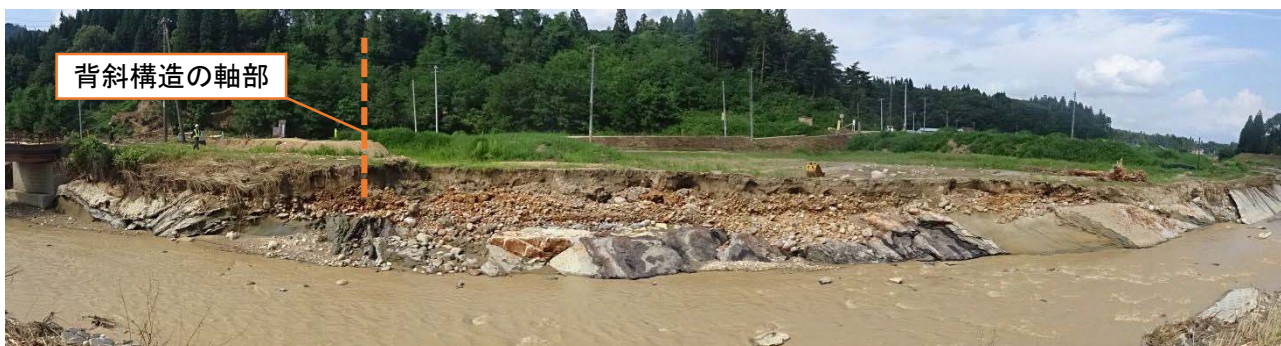
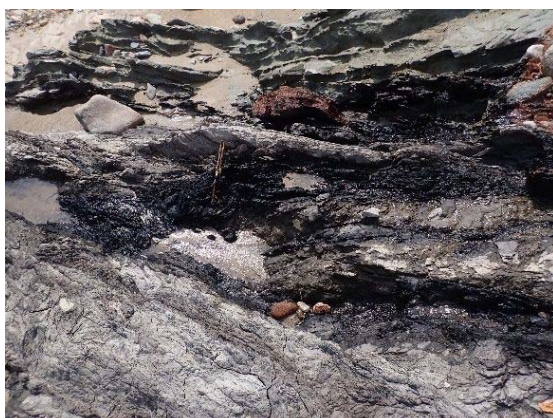
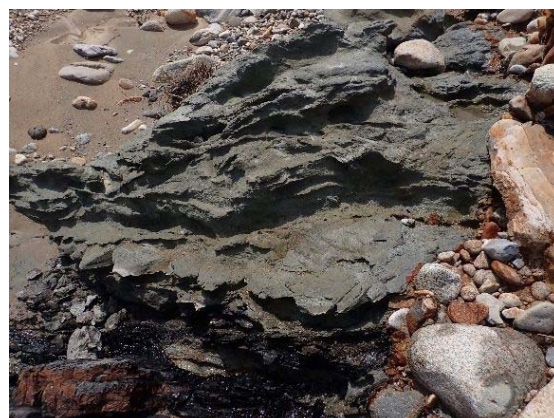
洗掘により露出した基盤岩は、砂岩-泥岩（亜炭層を複数枚挟む）の互層が分布し、背斜構造の軸部に位置しているため、上下流方向で大きく地層の傾斜が変化している。

図 40. 竹原橋下流左岸に露岩する基盤岩（高峰層）の分布状況 ※砂岩・泥岩（亜炭層を複数挟む）の互層状となっており、明瞭な背斜構造を有する

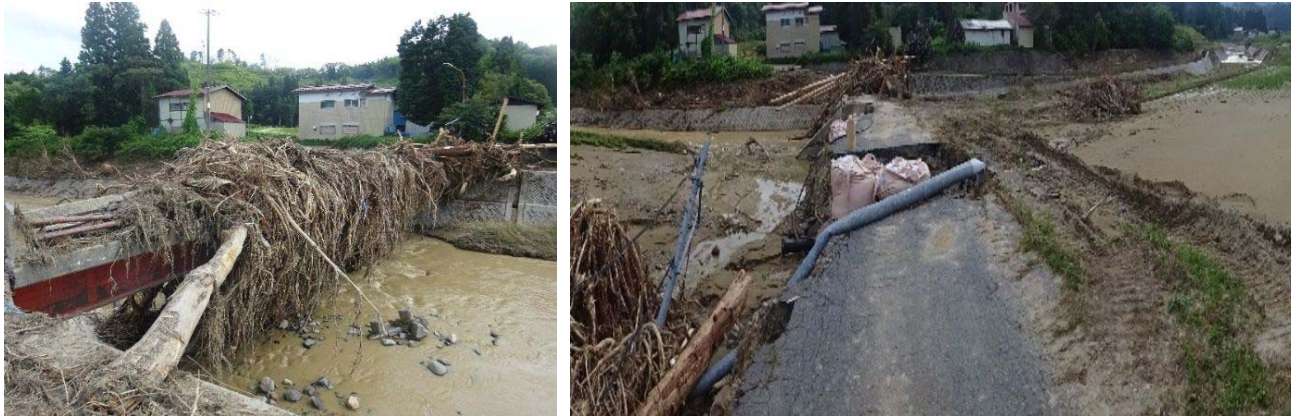
芋兀橋には多量の流木がかかっており、一段低くなっている左岸側の平坦地には越水の痕跡が確認された。左岸側の橋台部周辺は、下流側にかけて洗掘が顕著であるが、周辺の水田に洗掘は見られず、比較的均質な砂が堆積していた。

竹原橋とは400mほどしか離れていない橋において、これほどの被害の差が生じている理由としては、当該橋梁の橋桁の高さが竹原橋と比較してわずかに低く、水位上昇時に流木が詰まってしまった可能性が考えられる。

図 42. 対象橋梁の状況（多量の流木が残されており、左岸側は洗掘を受けている）

対応策としては、橋梁の橋桁の高さを高くして流木の引っ掛りを抑制すること等が考えられる。

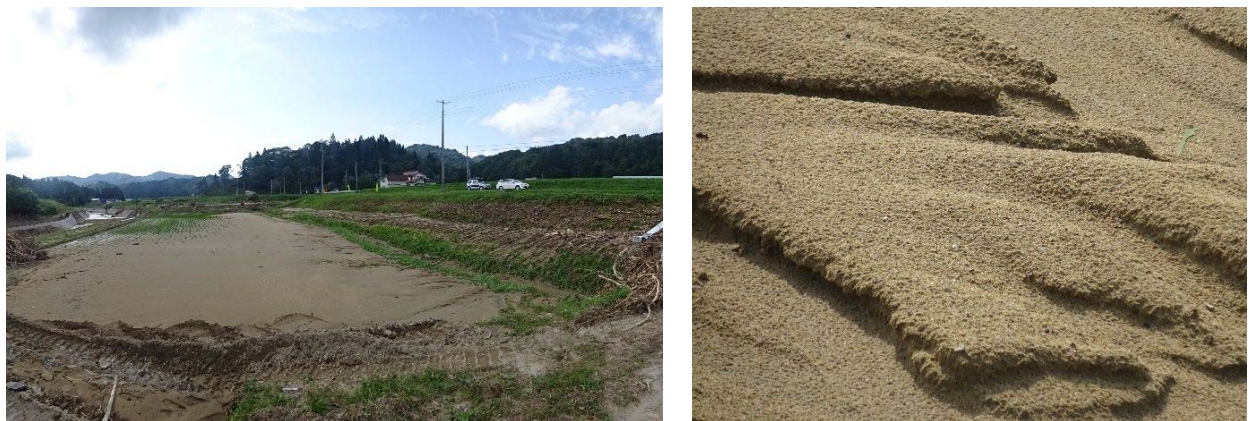
図 43. 左岸上流側の堆砂状況（比較的均質な砂が堆積している）
