新潟地震*

山野井 徹**

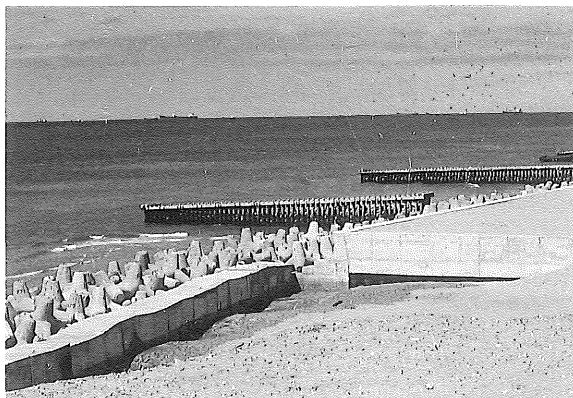
写真-1 津波で護岸堤の裏まで侵入した海水の跡

は棚のものが落下し、畳上に散乱していた。幸いカメラに被害はなかったもので、それをとるとすぐとって返して、海岸へ出た。津波が来るはずだからそれを写してやろうというねらいであった。予想に反し、海は穏やかで、いつもと変わりはない。津波はないのかと、しばらく歩いていくと、護岸堤の切れたところから、背後の砂地に海水が回り込んだ跡がくっきりと残っていた。そのとき、すでにここまで海水面が上がったことを知った。通常海水面より2m余り上昇したであろうか(写真-1)。海の方に目をやると先ほどの海と違い、徐々に汀線が後退しているのではないか。50m位後退したであろうか、海底が広く露出するという異常な光景となった。海水がひいた後の水たまりに取り残された魚を捕りに海にはいる者も現れた(写真-

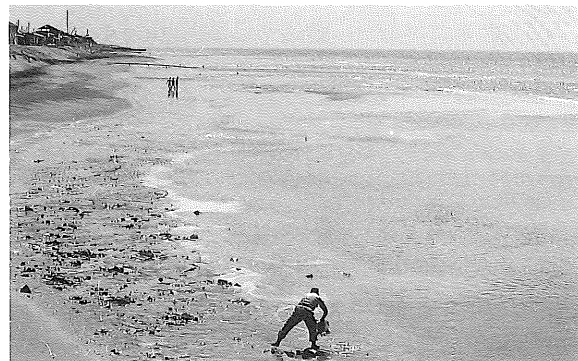
写真-2 海面低下により50mほど後退した新潟海岸の汀線。魚を捕りに海に入るものも現れた

2)。海面変化としては-1m位と思われた。このとき津波が単なる押し寄せる波ではなく海水面の上下運動であることを初めて知った。しばらくは海水面の変化を見ていたが、次の上昇が前回の位置までは来なかったもので、まあ、この程度のものか、ということで、海を離れて、砂丘の下に広がる市街地へ行った。

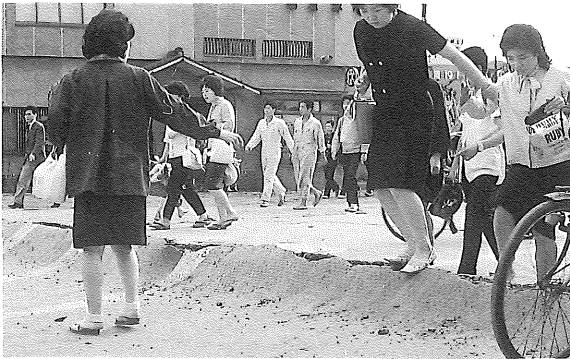
砂丘の上にある新潟大学を下ると繁華街を経て信濃川にかかる万代橋、そしてその先に新潟駅へとつながるメインストリートがある。その道路を新潟駅方向へ進むと、市街地は砂丘の上とは違って騒然としていた。コンクリートの舗装道路が、継ぎ目のところで破壊されていたり、アスファルトの舗装道路は圧縮されて逆V字形に盛り上がりつつあった(写真-3)。こうした道路の破壊は信濃川に近づくにつれて大きく

写真-3 圧縮されて盛り上がった路面

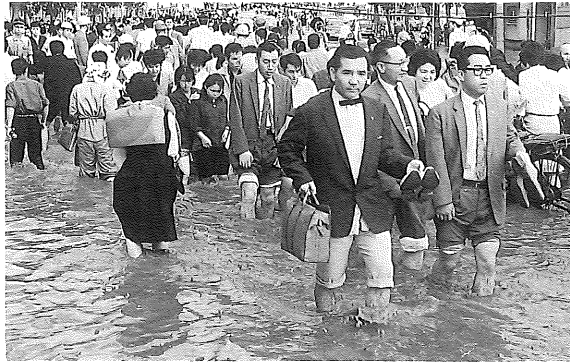
なっていた。そして、信濃川の近くでは一帯が水浸しになっていた。交通機関がマヒした万代橋付近は通行人で混雑し、膝まで水につかりながら往来している様子は異様であった(写真-4)。火災による黒煙(石油タンクの火災)は空の半分以上もおおい、一層不気

写真-4 万代橋西側の浸水と帰宅する人々

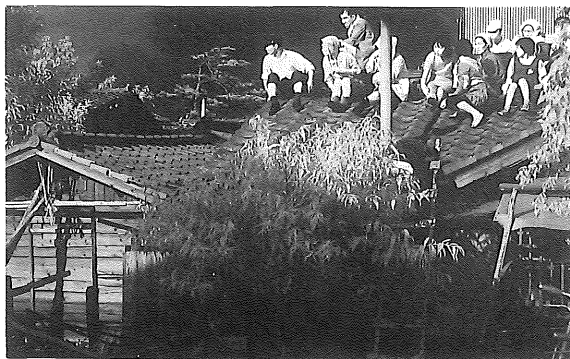
味さを増幅させた。野次馬根性で、そんな火災を見るべく、川下の方に行くのだが、道路にたまる水は徐々に深くなり、腰まできたところであきらめた。引き返す途中、屋根の上に避難している一家を見て、この水が津波の水であることを知った(写真-5)。それまでこの水は水道管が破裂して、たまったものと思っていたので、再来を恐れて大学がある砂丘地へもどった。

写真-5 津波の襲来を恐れ、避難する一家

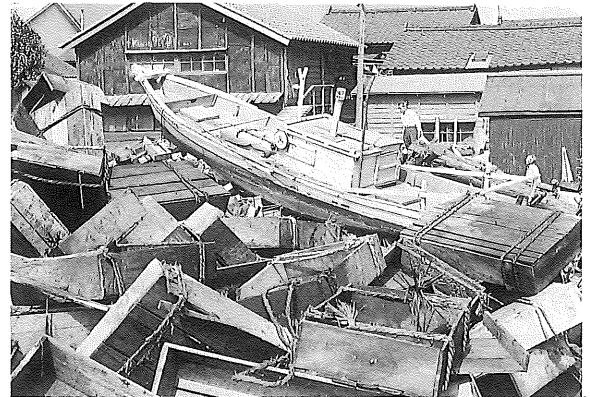
写真-6 津波により道路に打ち上げられた漁船

があった。驗潮記録と実際の津波の高さは場所によって異なると言われている。信濃川を逆流した津波は、被害状況から波高が、3 m程度とは思えない。小形漁船が、路上に打ち上げられていたり（写真-6）、5 mもある街路樹やダンプトラックが川上側に倒されていることから（写真-7）、5～6 mの波高の津波が、かなりのスピードで逆流したものと考えられる。

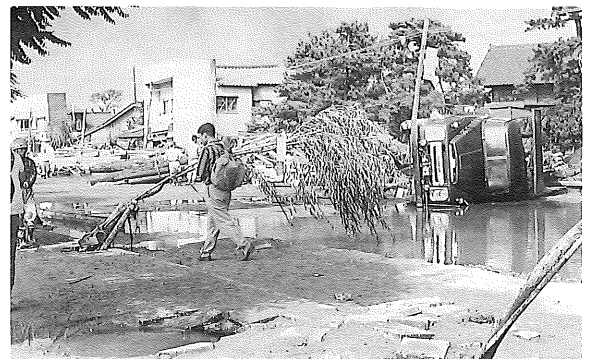
写真-7 上流側に倒された街路樹とダンプトラック

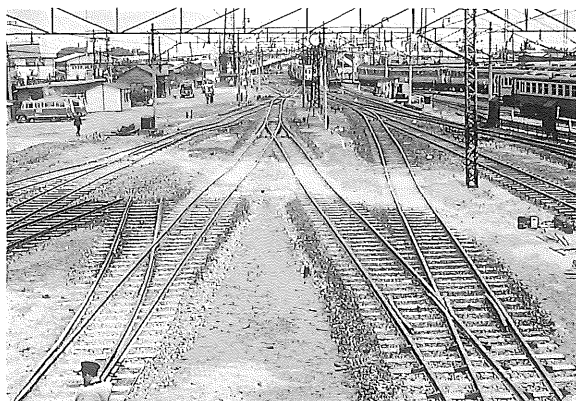
写真-8 新潟駅構内で見られた噴砂列

く平地とでは異なった様相が観察されている。建物の密集区域では、建物の周囲、側溝、道路上の弱線などから起こっているのに対し、平地では、地割れや単独のピットから噴出し、噴砂の量は、前者の方が多という（茅原, 1994）。信濃川周辺の滞水域は津波よりはむしろ、噴砂によるものが多い。新潟駅の構内で見られた噴砂の跡は、直線上に配列していた（写真-8）。

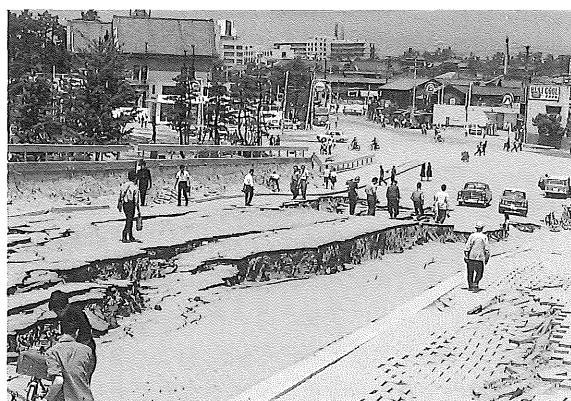
断裂（主に垂直方向の破断）や地割れ（主に水平方向の破断）は、信濃川周辺の低地に多く、とくに、昭和大橋の左岸側の盛土部では、全体に2 m以上の沈下を伴い、さらに細かな断裂を生じていた（写真-9）。写真-10は、地割れの現場である。地割れの内部は噴

写真-9 昭和大橋西側取り付け道路の陥没

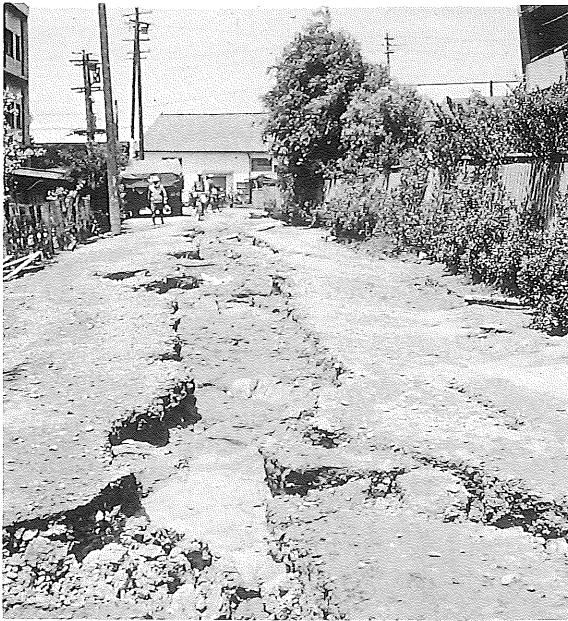
写真-10 地割れによって拡幅された道路

砂によって充填されている。この道路は5 m幅であったが、約1 mの地割れによって6 m幅に拡幅された。土地が広がるのは良いとしても、玄関のコンクリートがめくれて重なり、その下の宅地がせばまった不運な例もある。断裂や地割れを伴わない変形も見られた。写真-11は信濃川左岸を走る越後線の線路とその路盤の変形である。ここでは緩やかな凹凸の変状が見られ、地表に切れ目は見あたらない。

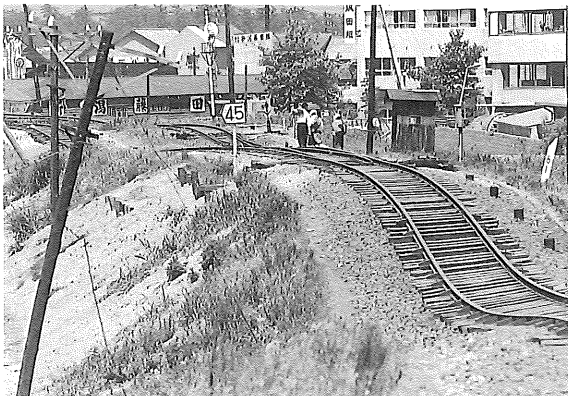
写真-11 越後線白山駅付近の鉄道路盤の変形

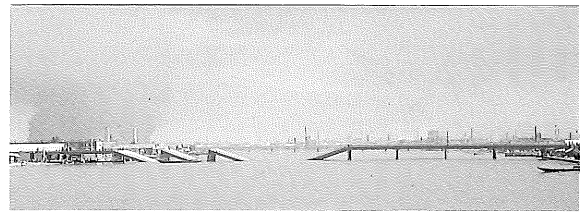
写真-12 昭和大橋の橋桁の落下。背後の煙は石油タンクの火災

えないが、目撃者によると倒れないで、立ったまま沈んでいったという（写真-12）。もしそうであるならば、河床の地盤が液状化を起こしたことによるものであろう。この昭和大橋は、約1月前に行われた国体間に合うように作られた近代的な橋で、古い万代橋が無傷であったのと対照的であった。

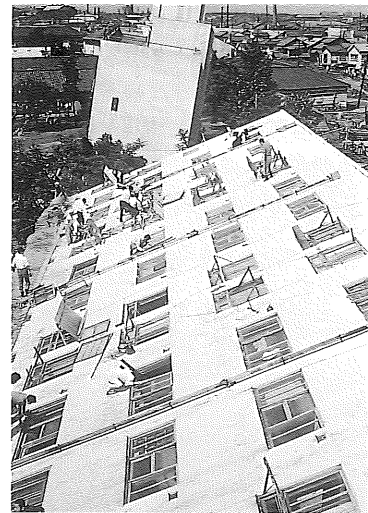
川岸町のアパートの倒壊は地盤の悪さに加えて、施工のまずさも加わったものであった。信濃川に近い場所にあったので、地下では液状化が起こり、地表に不同沈下が生じ、それに耐えられない棟は傾斜したり、転倒した（写真-13）。

写真-13 転倒したアパート

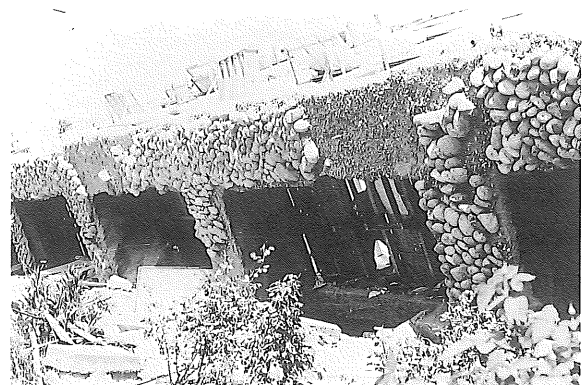
写真-14 転倒して現れたアパートの基礎の部分

もし、アパートが、十分な深さの基礎杭の上に建てられていたなら、被害は受けなかったであろう。ところが、この建物の基礎は、地表からわずかに数10cmを掘り下げ、そこにグリ石を敷き詰めただけのものであった。これは素人目にも砂上の楼閣であることを印象づけた（写真-14）。

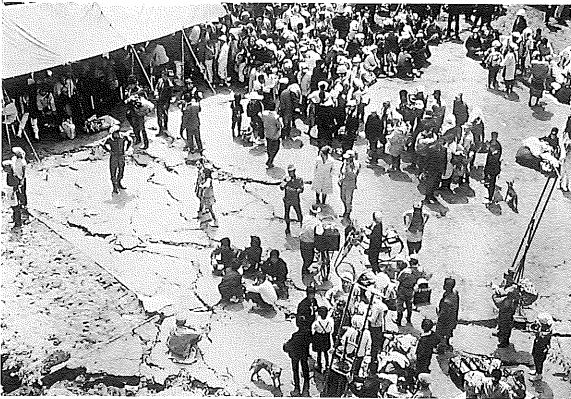
人家の転倒は多くはなかったが、津波や噴砂による浸水などの被災者は多数生じた。地元の小中学校が避難場所になっていた（写真-15）。学校は臨時の夏休みにはいったので、混乱は少なかったようである。携帯ラジオが、家族や知人の連絡役をしていた。食事は、近郷の婦人会などによって支えられていたし、間もなく仮設住宅も建てられた。また、困ったときには互いに助け合う、いわゆる村の文化で間にあったと思われるので、「ボランティア」などといった都市の文化はことさら必要とされなかった。

写真-15 小学校庭に避難する被災者

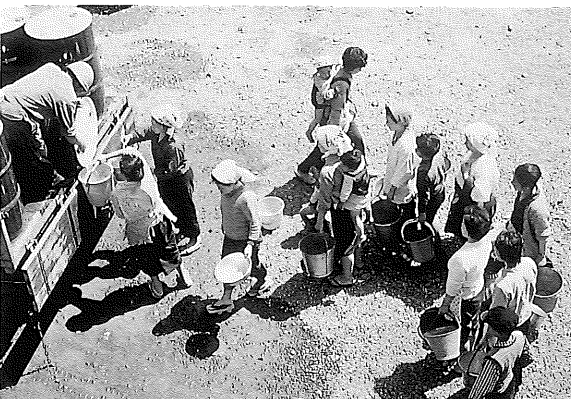
市内のライフラインはほとんどが破壊されたが、電気はすぐに、水道は間もなく復旧したが、その間は古井戸や給水車に頼った（写真-16）。ガスはまず地表部に仮設のガス管が敷設され、順次、本格的な復旧がなされた。

写真-16 ドラム缶給水車による給水
