2013年7月豪雨による山形大学上名川演習林の 林道被害状況のGIS解析とハザードマップの作成

山形大学紀要(農学)第17巻 第4号 別刷(平成29年) Reprinted from Bulletin of Yamagata University (Agricultural Science) Vol. 17 No.4 (2017)

原 著 論 文

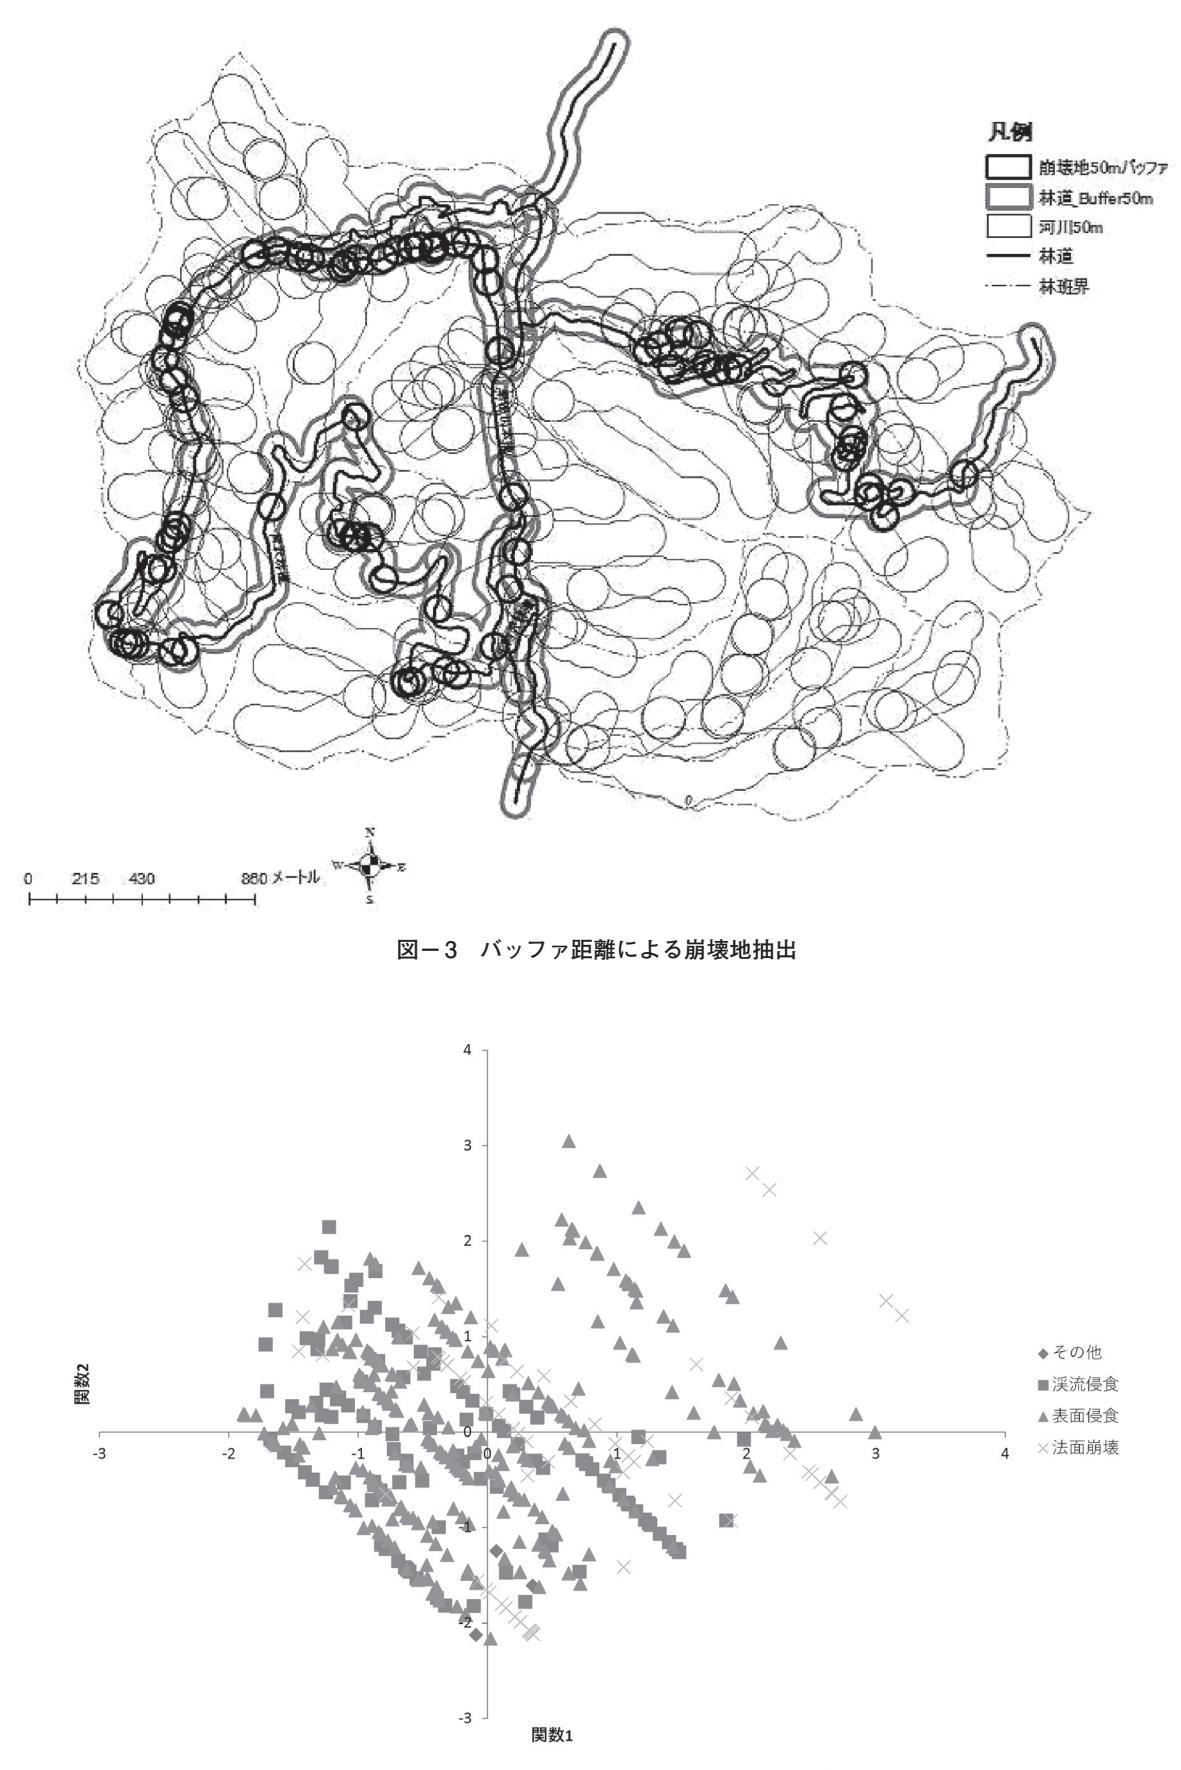
図-4 被害箇所周辺に対する判別分析の群別散布図

3)で抽出したポイントデータを用いて2013年7月豪 雨の林道被害箇所について判別分析を行った.傾斜角と, 河川ネットワークとの距離を説明変数としてそれぞれの 林道被害発生要因を判別した.判別結果の表および群別 散布図を表-1及び図-4に示す.この時点での判別分 析結果では、群の分布域の重なりが大きく,的中率は約 27%と低い.そこで,各発生要因の平均値および標準偏 差を用いてバッファの範囲を改定し,再度ポイントデー タ群を抽出し,判別することにした.すなわち、各分類 群内の実測値に関して,傾斜角と河川ネットワークとの 距離それぞれの平均値±標準偏差の範囲にあるものを改 めて抽出した.以上の操作によって内包されたポイント データを土砂移動発生予測域とし,再度判別分析を行っ た結果を表-2,群別散布図を図-5に示す.判別分析 においては各従属変数の固有値が小さく重心が一致して しまうため,マハラノビス距離による判別を行った.

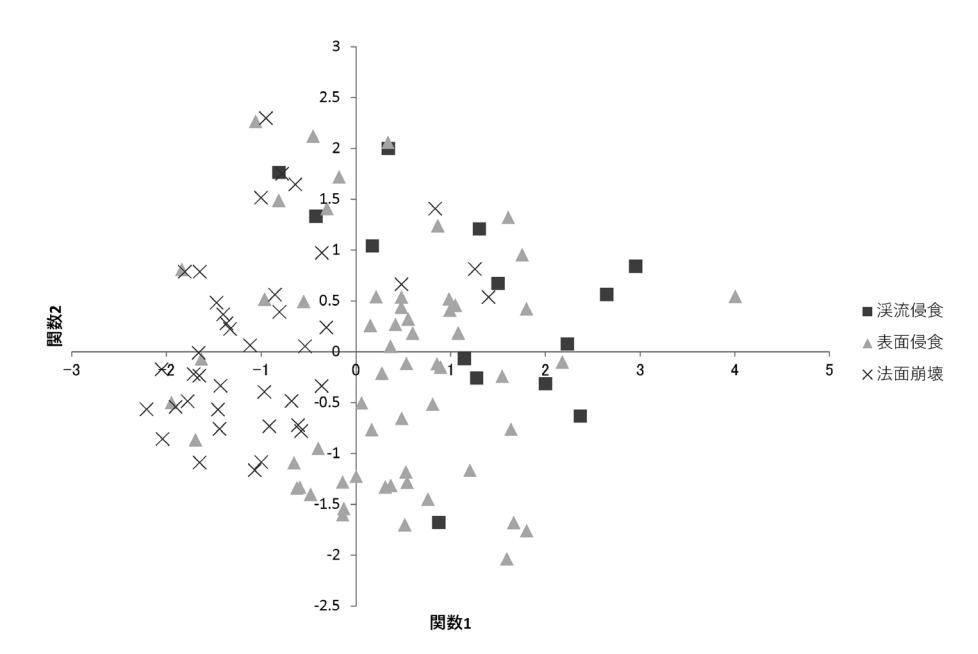
図-5 平均値±標準偏差により再抽出した場合の判別分析の群別散布図

表-1では的中率が3割程度と低い結果になっていた が、各発生要因の平均値および標準偏差からバッファの 範囲を改定し、再度ポイントデータ群を抽出し、判別す ると的中率は向上した(表-2).実際の林道被害発生 地の構造を類型化し、被害発生の閾値を算出して予測を 行う本研究の手法は、土砂移動発生位置の推定方法とし

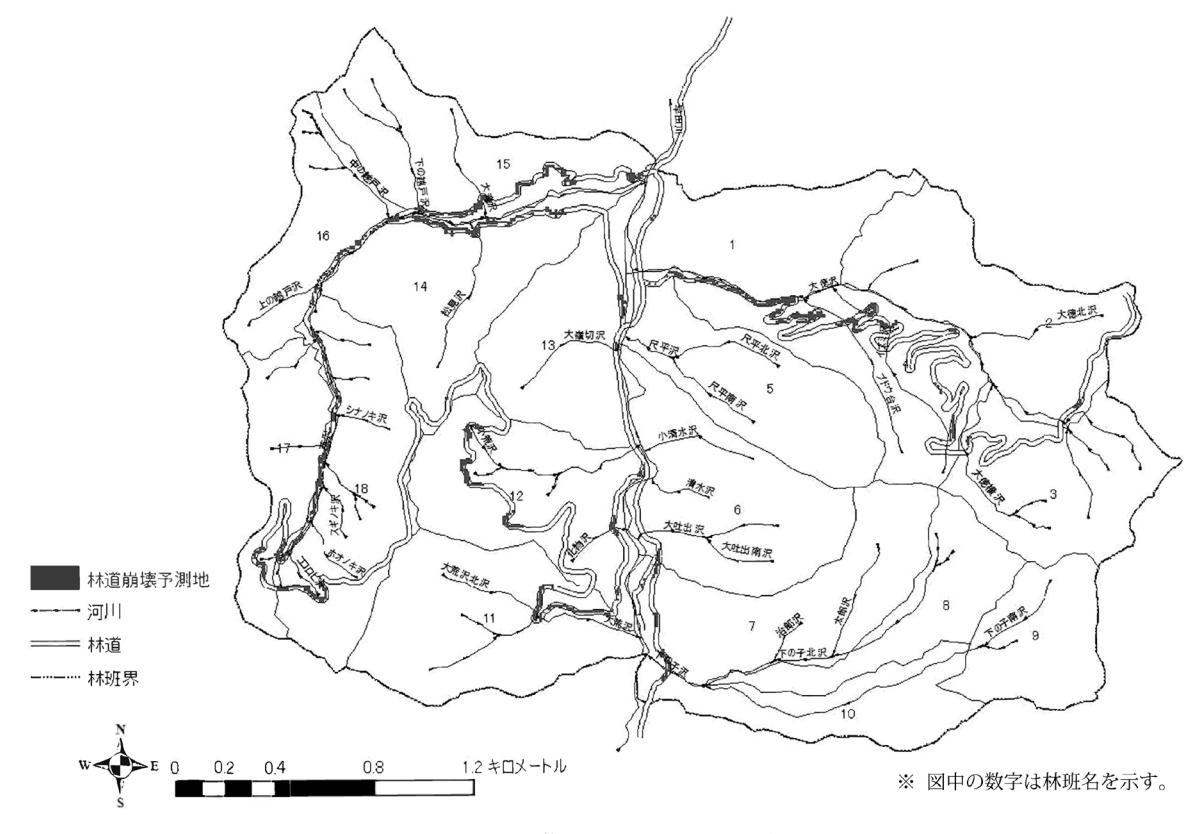
図-6 林道被害発生予測地の分布

予測された林道被害発生地を図−6に示した.判別分 析の結果(表−2)より、それぞれの崩壊要因について 傾斜角と河川ネットワークからの距離の範囲値(平均±

標準偏差)が求められ、その地形条件を持つ箇所を抽出 することができた.また、7割程度の確率で崩壊要因を 区別することが可能であった.

ただし, 妥当性を位置的関係から検証してみると渓岸 付近で法面崩壊と判別される箇所もあり, これは各土砂 移動発生要因の群が明確に区別できていないことが原因 であると考えられる. 崩壊の要因を明確に分けるには従 属変数の種類をさらに増やして解析することが必須であ る.

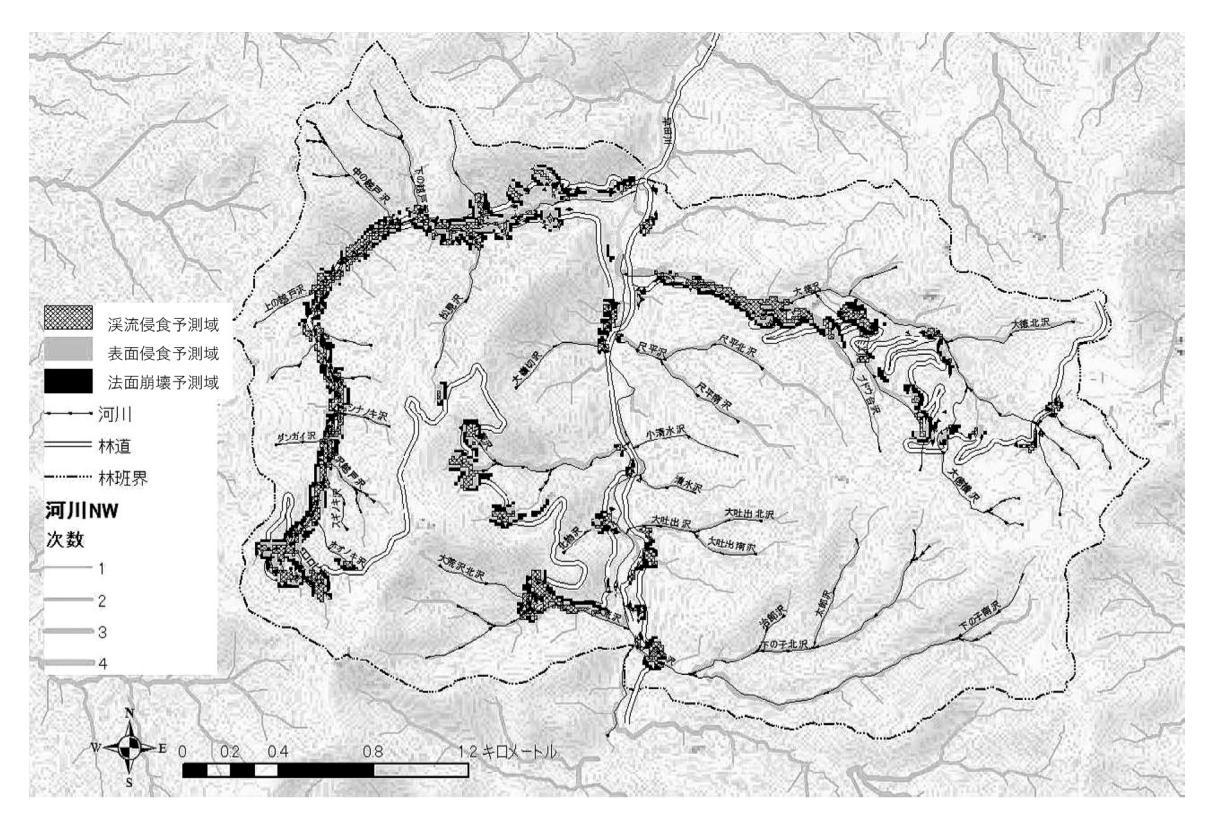
図-7 山形大学上名川演習林ハザードマップ

以上より,上名川演習林のハザードマップを作成した (図-7).河川次数の高い箇所では主に渓流侵食による

林道の洗掘・崩壊が発生するおそれがあり, 渓流工や治 山工による対策が必要であると考えら.また、河川次数 の低い箇所では降雨に伴う表面流の発生によってガリー 侵食が進行するおそれがあるため,止水板や水抜き暗渠 等の設置による表面流発生抑止対策を施す必要があると 考える.渓流侵食と表面侵食については同一の河川ネッ トワークのフィーチャを用いているため,重複率が必然 的に高くなったと考えられる.そのため,実際に林道網 の保全計画を立てる際には土砂移動発生予測地について より詳細な現地調査を行う必要がある.
