山形自動車道の開設で現われた 大崩壊堆積物

山野井 徹*

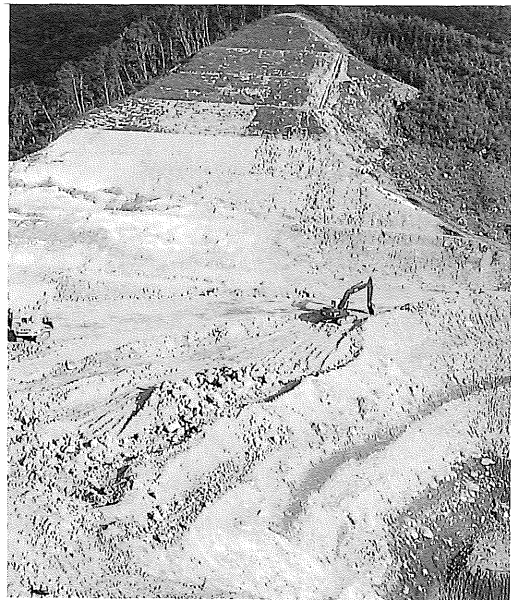
写真-1 法面が仕上げられながら下方への掘削が進行していた一時期(東側法面, 1989年8月)

た場所にある。カットされた法面は、下方への切り込みを待たずに、順次その表面が保護工によって仕上げられていくために、地質を観察できるのは法面の限られた部分である。こうした工法で進められた工事で、最も広い範囲で地質を観察されたのは、写真-1に示すような状況のときである。道路面までの開設が完了した時点での法面に、それまで部分的に観察してきた地層を総合化して描くと、図-1のようになる。この露頭で識別できた地層(岩体)はIからⅥの記号で図-1に記入しておいた。

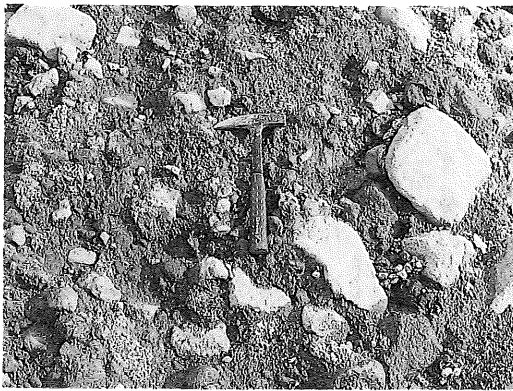
写真-2 Ⅳの一部。種々の礫が雑然と交りながら重なる

安山岩～石英安山岩の亜角礫で、最大径は1 mに達する。基質部も安山岩質の暗灰色の細礫～砂よりなっている。最下部には基盤の花崗閃緑岩の礫を取り込む部分もある。基盤との境界部に数cmの粘土質の薄層を夾む。厚さは4～6 m。Ⅳは褐色の多種の礫層で、クロスラミナの発達した砂層を夾むほか、約20cmの火山灰質の薄層が介在している部分もある。層厚は2～4 m。ⅤはⅢと類似した岩質であるが、礫径は30cmを超えない。厚さは約1 m。Ⅵは多種の礫を含む砂礫層で、厚さは20mを超える。礫は円礫～亜円礫で、その大きさも様々で、不規則に堆積している。
