京都洛西山田浄住寺境内絵図の現地比定について The Location of the Medieval Jyōjūji Temple in Yamada, Western Kyōto City as seen through a Pictorial Map painted in 1333

松尾 剛次・阿子島 功
MATSUO, Kenji・AKOJIMA, Isao

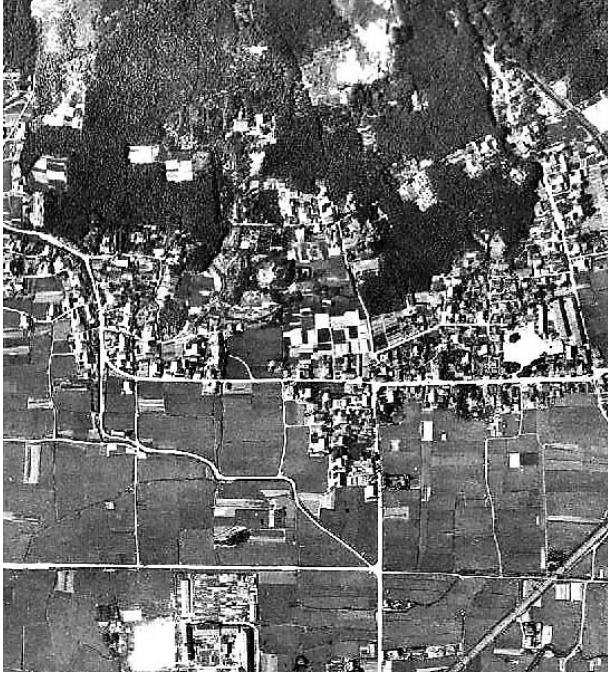
図4 昭和21年(1946年)空中写真
米軍撮影(国土地理院 原縮尺
1:10,000 USA-R275-A-165より)

現在、台地の地域には新興住宅地が虫食い状に入り込んでいて地割が変化しつつあるが、大枠は条里制の土地割を継承している。条里制地割はEとFによく表されている(図2、3)。

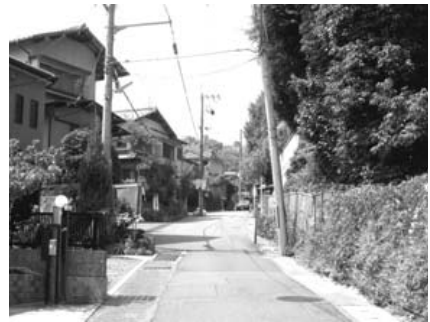
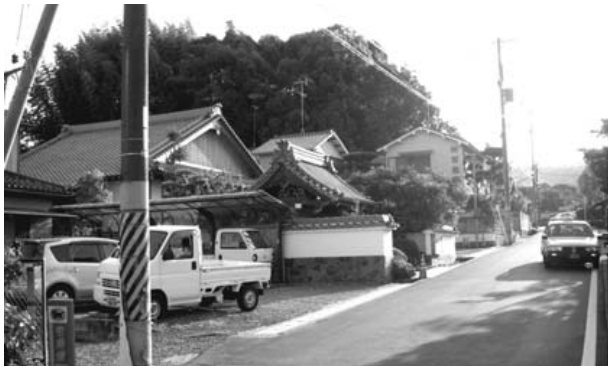
図5 寺域の(推定)北東隅付近。低地より台地を仰ぐ。

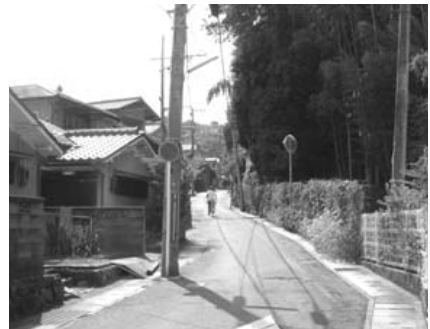
図6 (想定)東門に通じる道
(上) 台地の縁の切り込み
(下) 台地下より坂道を仰ぐ

(14)について：東門と真言堂の入り口を結ぶ道の両側に、対の標石と対の灯台が描かれており、台地を刻む谷道(図6)の両側に標石と灯台とが映えてみえる配置であるが現況ではみあたらない。

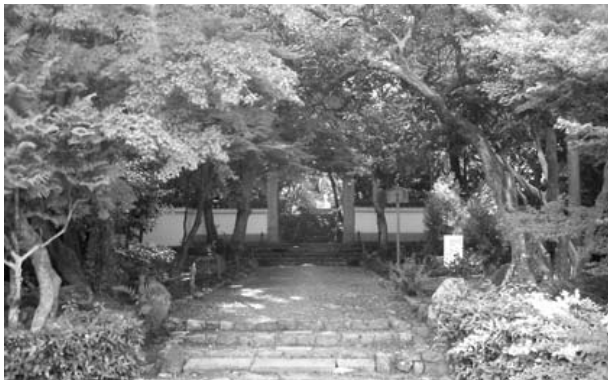
図7 現浄住寺山門付近。
奥に(推定)四十九院の段地がみえる。

山門より手前に池の位置を想定。向
かって左手に沢筋がある。

◎東中央の2列の石積と3段の平坦面は、
現在の山門から本堂に至る現況と一致する
(図7)。
