山形ニュータウン建設地に見られる崩壊堆積物（予報）

山野井 徹*

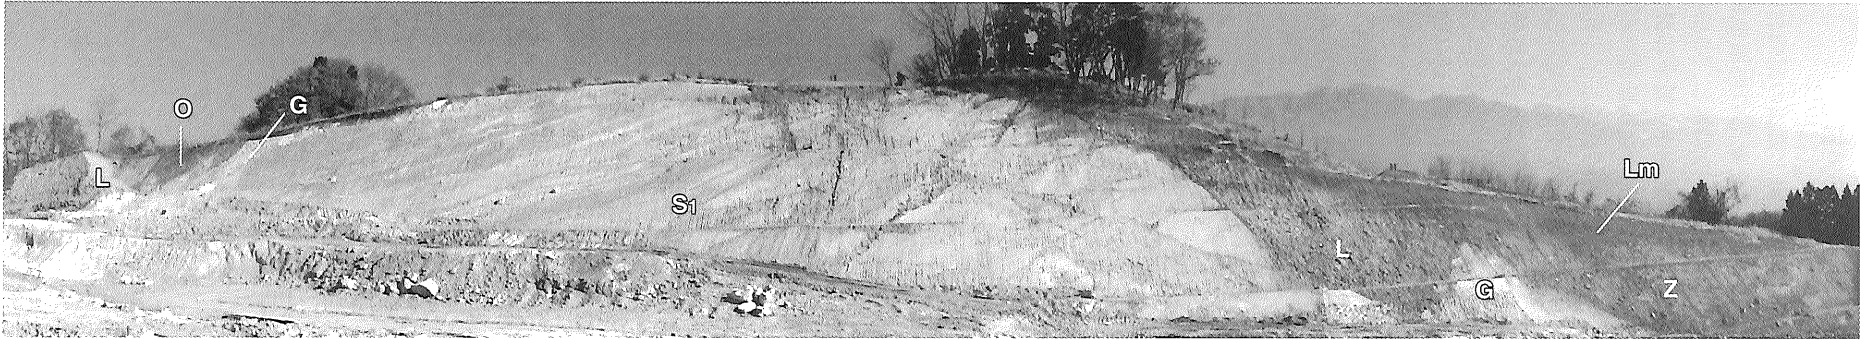
写真-2 「北東大露頭」東側法面の露頭中央部は浮石質凝灰岩（菅沢層下部，S₁）で現位置の基盤岩であるが、右側で「溶岩崩れ」（L）に覆われる部分はひび割れている。「溶岩崩れ」（L）は基盤岩や「グリーン崩れ」（G）をシャープに切って覆う。最上部の崩壊堆積物として「雑色凝灰角礫崩れ」（Z）が覆うが最下位の境界部は炭質物に富む泥炭質粘土などが夾まれていた。最上位は現地性のローム質土（Lm）が覆う。

この区域での基盤岩は浮石質凝灰岩でシルト～細礫サイズからなり、平行葉理が発達している（写真－2）。元来この地域の地表には露出しておらず、北方の山形市菅沢の丘陵地に露出する岩質に対比されるので、菅沢浮石質凝灰岩累層（以後「菅沢層」と略称）としたい。ただし、この浮石質凝灰岩層の露頭の上層準でブロックとしての破断面をもって茶白色凝灰質砂岩が接している。両者の累重関係は見られないが、茶白色凝灰質砂岩は浮石質凝灰岩の上位の層準と推定されるので、この地層をここでは「菅沢層上部」、浮石質凝灰岩の部分「菅沢層下部」としておきたい。

菅沢層下部は北東大露頭の西側法面に広く見られる（写真－2）。東側法面の上位の「グリーン崩れ」の下位でブロック状に割れた断面を見せている。菅沢層上部はすべて大きなブロックと化して「グリーン崩れ」に覆われている（写真－3）。こうした基盤岩を覆う岩石は最上位のローム質層が現地性のほかは全てが異地性の崩壊堆積物である。これらの崩壊堆積物のユニットはその岩質の違いによって明瞭に区別される。それらは下位より「グリーン崩れ」、「オレンジ崩れ」、「溶岩崩れ」、「赤タフ崩れ」それに「風化礫崩れ」の順に重なる。これらの崩壊ユニットの岩質については図－2に記載されている。

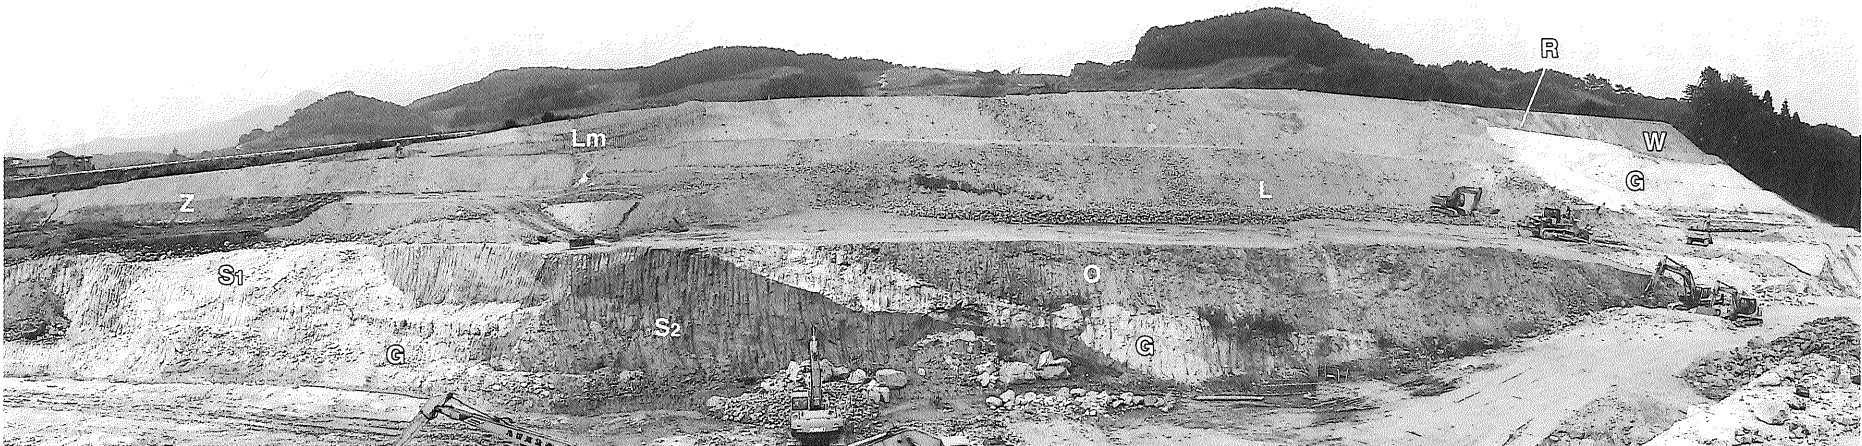
写真-3 「北東大露頭」西側法面の露頭最下位は現地性の基盤岩である浮石質凝灰岩（菅沢層下部，S₁）がわずかに露出している。基盤の上部にブロック化した茶白色凝灰質砂岩（菅沢層下部，S₂）が接している。さらに上位を「グリーン崩れ」（G）、「オレンジ崩れ」（O）が覆うがこれらをシャープに切って「溶岩崩れ」（L）がのる。さらに上位を「赤タフ崩れ」（R）、「風化礫崩れ」（W）がおおふ。露頭の背後の台地（元は起伏のある丘陵）ではグリーン崩れが広く覆い、その上位を部分的に「赤タフ崩れ」が覆い、その上部を「風化礫崩れ」が広く覆っていた（写真-6）参照。露頭左（南）側は「雑色凝灰角礫崩れ」（Z）が覆うが、この岩質の岩体（新規崩壊堆積物群）はこれより南2kmほど連続する。最上部は現地性のローム質層（Lm）が覆う。

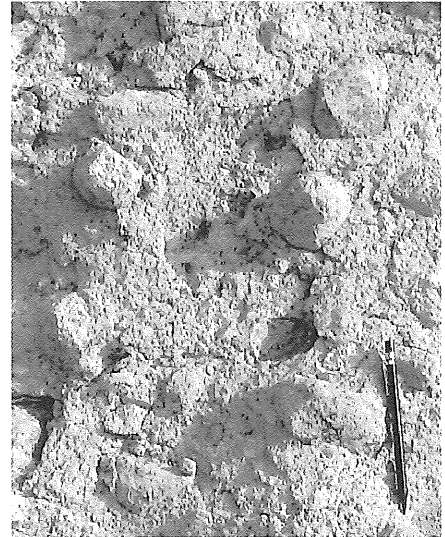
写真-7 小松原台地を広く覆う「雑色凝灰角礫崩れ」(Z)の堆積状況

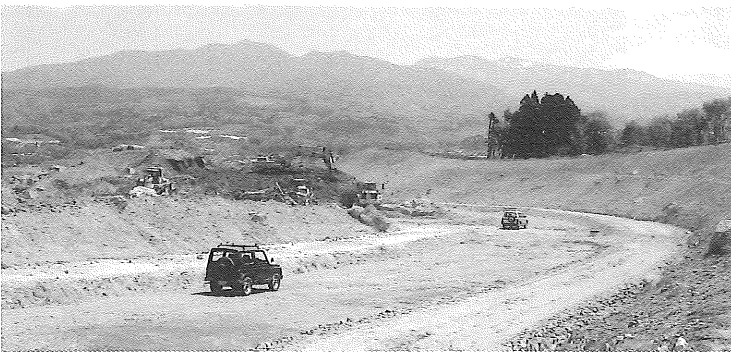
写真-5 小松原台地を広く覆う「雑色凝灰角礫崩れ」(Z)

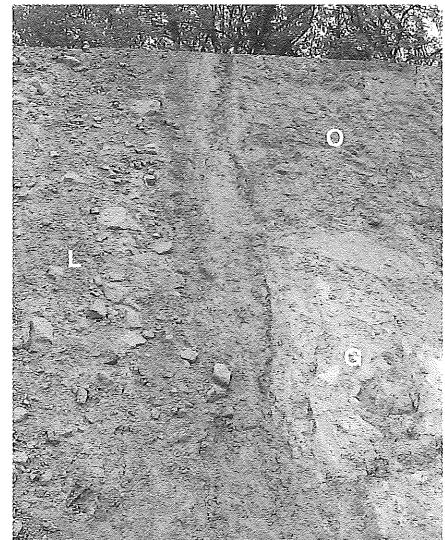
写真-8 「北東大露頭」東側法面北側で下位層(G, O)をシャープに切る「溶岩崩れ」(L)
