令和4年8月に発生した山形県南部豪雨災害について

本山 功¹・岩田尚能¹・加々島慎一¹・橋本智雄²・森藤 勉²・柴田 樹²・片桐 悟²

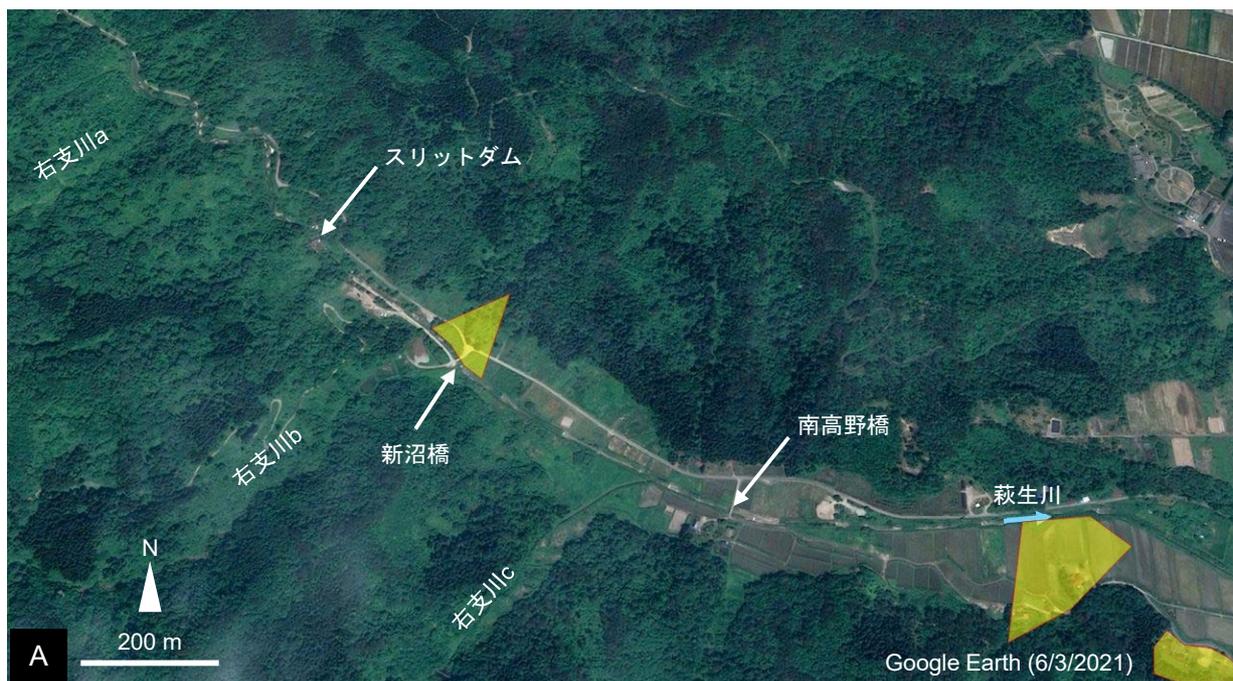
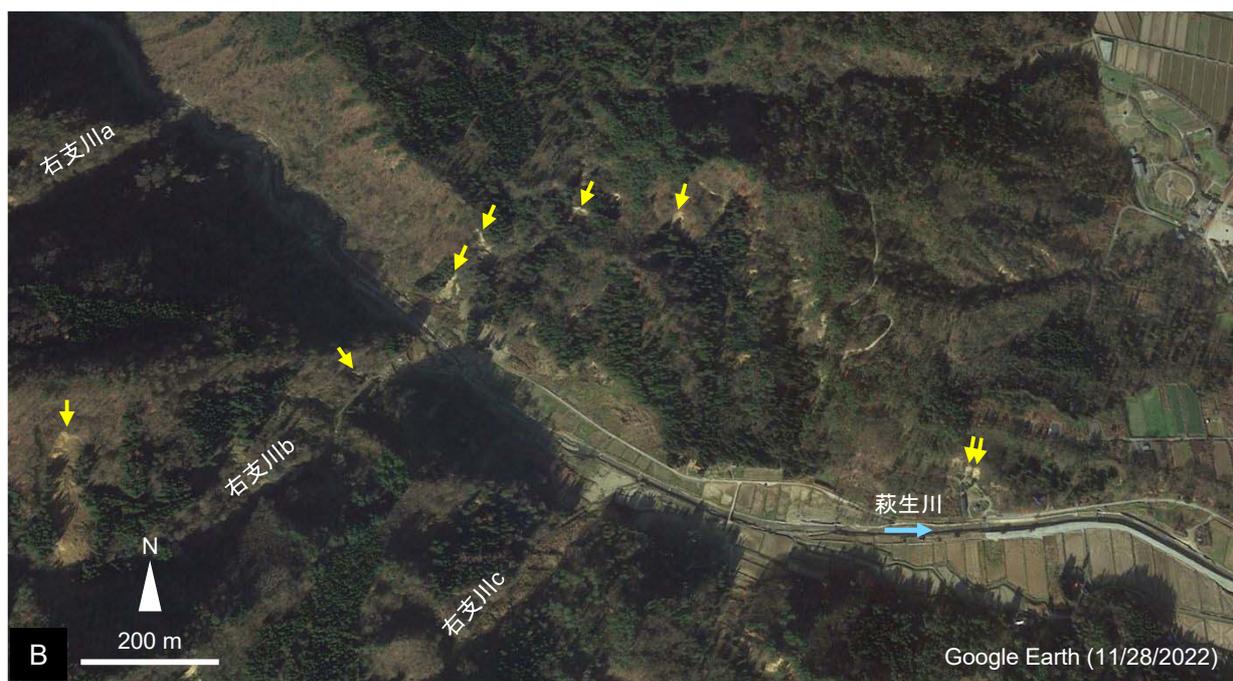
図5. 飯豊町萩生地区高野付近（萩生川）の調査地域。A, 発災前（2021年6月3日撮影）のGoogle Earth画像。赤枠黄色で着色された多角形は土砂災害警戒区域・特別警戒区域を表す（URL6に基づく）。B, 発災後（2022年11月28日撮影）のGoogle Earth画像。黄色い矢印は画像から読み取った崩壊の痕跡を示す。日陰になっている斜面は読み取りが困難であった。

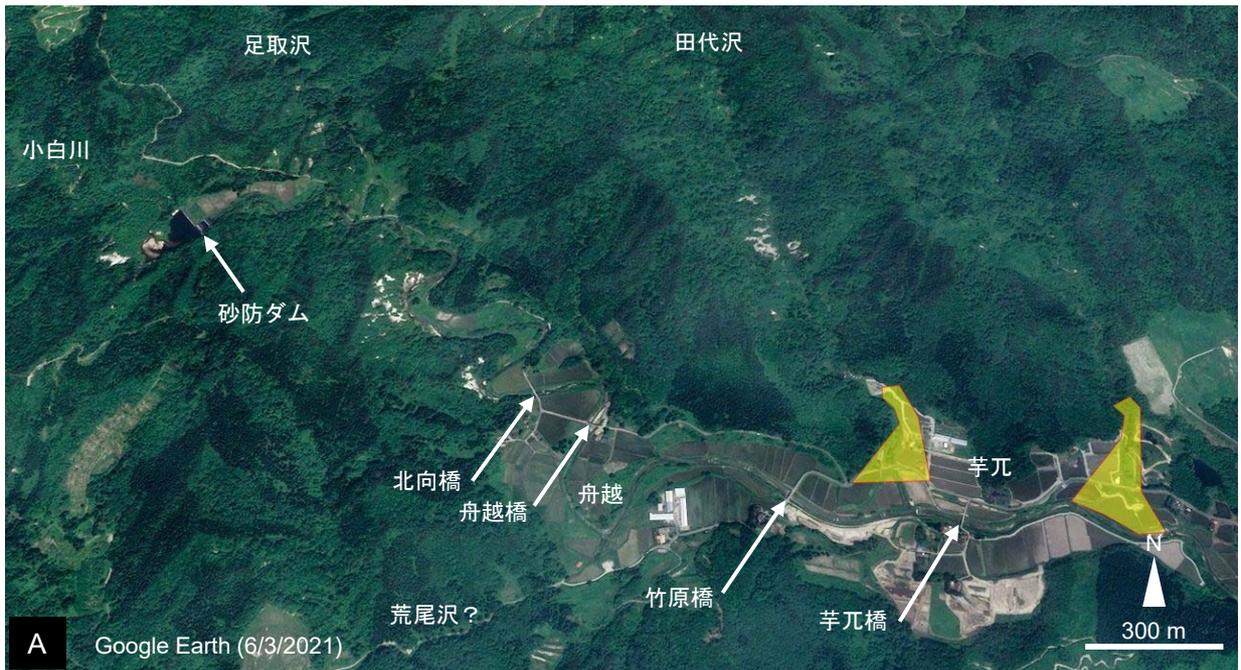
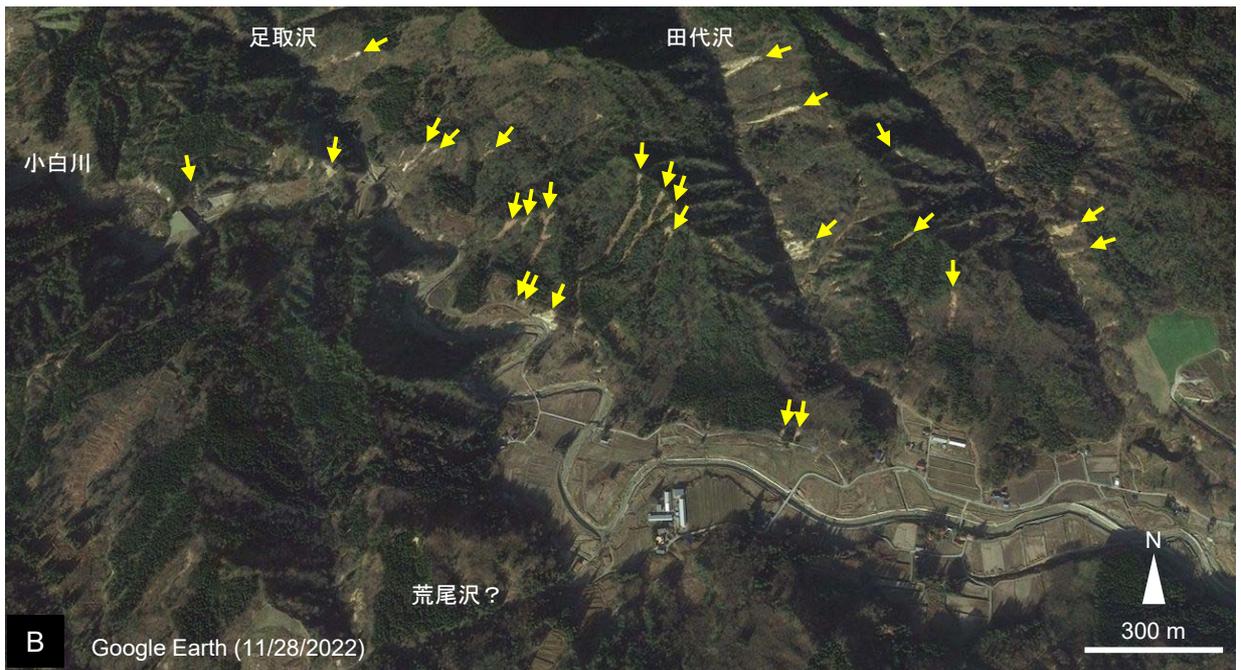
図6. 飯豊町小白川地区舟越・芋兀付近の調査地域. A, 発災前（2021年6月3日撮影）のGoogle Earth画像. 赤枠黄色で着色された多角形は土砂災害警戒区域・特別警戒区域を表す（URL6に基づく）. B, 発災後（2022年11月28日撮影）のGoogle Earth画像. 黄色い矢印は画像から読み取った崩壊の痕跡を示す. 日陰になっている斜面は読み取りが困難であった.

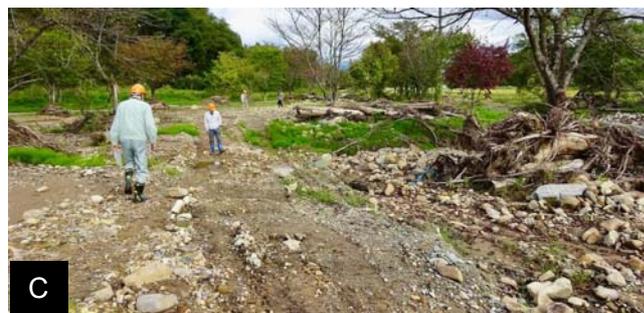
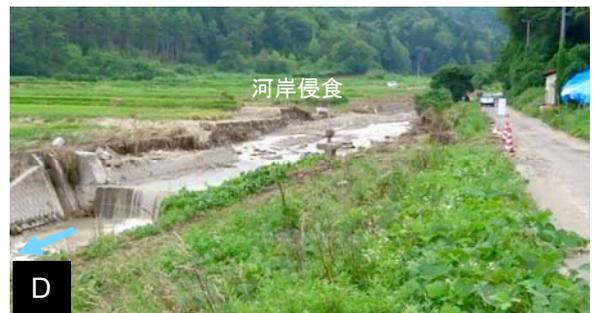
Google Earth 画像には新沼橋から上流へ向けて河道の右岸側（南側）に林道が並走しているが（図 5A, 8F）、発災後には全て消失していることから（図 7B, 8E）、増水によって右岸側が侵食されて川幅が倍に広がったことがわかる。また、その区間の河床は根固め工が施されていたが（図 8F）、その大部分が破壊されている（図 8E）。新沼橋のところで兩岸の一般部が流失し、橋（主桁と橋台）が原型を留めつつ孤立した状態で残されている（図 7B, 9A, B）。新沼橋のすぐ下流側では左岸側が大きく侵食されている（図 9B）。右岸側から合流する支川（右支川 a, b）から本川へ土砂や流木が多量に流下してきたことがわかる（図 7B, 8A, 9B）。図 7B の右上に写る山地斜面と図 9B の右手に写る山地斜面には表層崩壊が認められる。新沼橋付近およびそれより上流域の地質は沼沢層からなり、風化した泥岩が崩壊の素因をなしているとみられる。

新沼橋よりも下流の萩生川の兩岸は農地からなり、川岸が侵食されて農地の一部が流失し、農地の多くは洪水堆積物で覆われている（図 9B～E）。南高野橋の 200 m 上流右岸の農地は右支川 c からもたらされた堆積物により覆われていた（図 9B）。

図9. 萩生川の変状. A, 新沼橋 (10月8日14:10頃). B, 新沼橋の下流 (10月19日11:45頃空撮). C, 南高野橋の下流左岸 (10月8日14:30頃). D, E, 南高野橋の下流 (8月11日12:40頃).

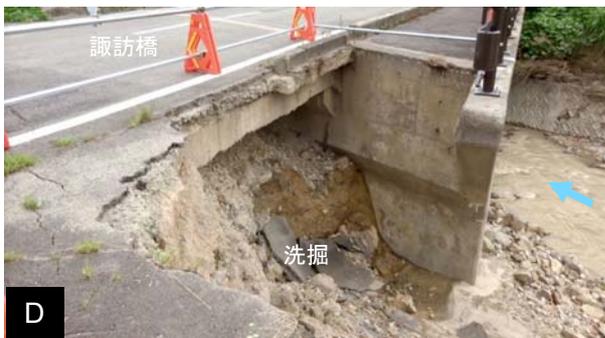
弥五郎橋は、橋梁の両端の橋台に接する一般部の土が洗掘によって流失していた（図 10B）。橋の中軸を通っていた水道管が破断し、応急措置として水色の水道管が仮設されていた。高欄（欄干）に大きな損傷はない。橋の上流・下流ともに兩岸の農地が侵食を受けていた（図 10B）。

図10. 萩生川の下流域の調査地域と変状. A. 調査地域 (2022年11月28日撮影のGoogle Earth画像). B, 弥五郎橋 (8月11日12:30頃). C, D, 諷訪橋 (8月11日12:55頃). E, 諷訪橋の上流 (8月11日12:55頃). F, G, 二反田橋付近の全壊家屋 (10月8日14:50頃).

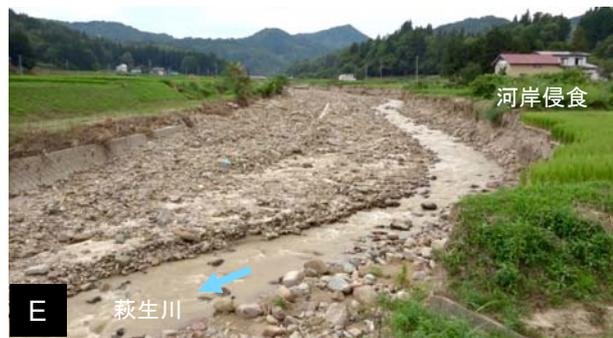
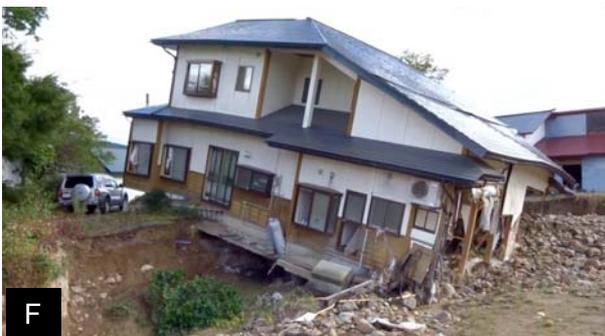
諏訪橋は、橋梁の両端の橋台に接する一般部の土が洗掘を受けていた（図 10C, D）。橋の上流側では、左岸の農地が侵食をうけていた（図 10E）。

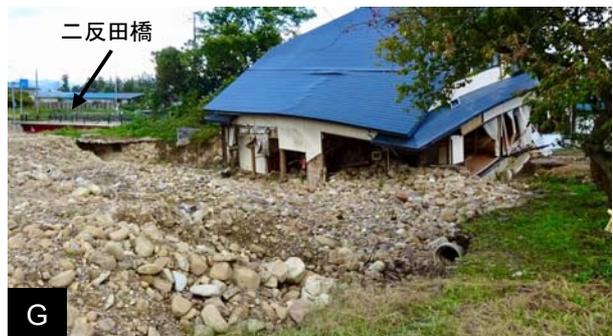
二反田橋の上流側右岸の一軒家は萩生川の氾濫により家屋の基礎が洗掘されたことと、多量の砂礫が流れ込んだことによって全壊していた（図 10F, G）。これは萩生川のカーブの外側への越水の水勢と侵食力が強かったことが原因であろう。

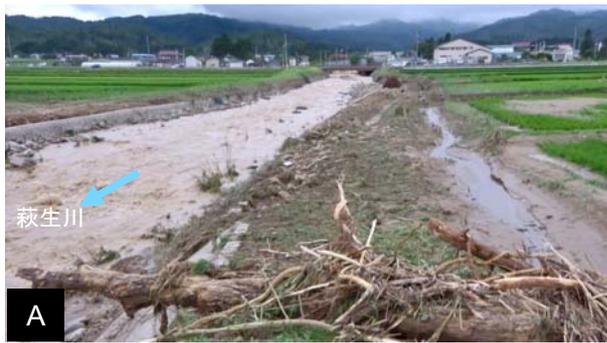
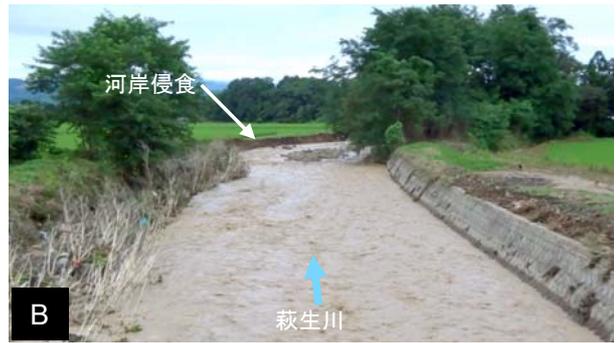
三谷橋付近の萩生川は河床が浅い天井川となっており、直線的な流路の両側で氾濫を起こし（図 11A, C）、三谷橋の下流のカーブの外側の河岸は侵食をうけていた（図 11B）。三谷橋付近の農地は越水により冠水し、とくに右岸側の水田は洪水堆積物に広く覆われていた（図 11C～E）。洪水堆積物を

図11. 萩生川三谷橋付近の変状. A, 三谷橋の上流 (8月4日17:10頃). B, 三谷橋の下流 (8月4日17:10頃). C, 三谷橋の上流側右岸 (8月4日17:10頃). D, E, 三谷橋の下流側右岸 (8月4日17:15頃).

もたらした越水は、三谷橋の上流右岸から始まり(図 11C)、道路を越えて橋の下流右岸の水田へと扇状に広がっていったと推測される(図 11D, E)。

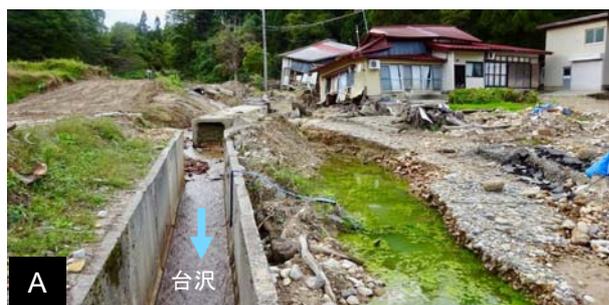
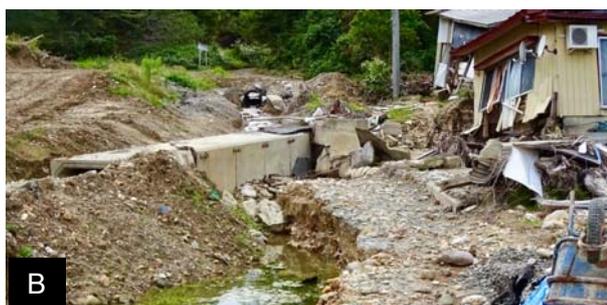
椿地区の松ノ下付近では一世帯の家屋が全壊した(図 13A, B)。発災地点の台沢の流路は U 字溝状に水路化されていたが、排水能力を越える増水によって谷底の侵食および土砂や流木の堆積が生じたために谷底は荒廃していた。

図13 樺地区の変状. A, B, 台沢の全壊家屋 (10月8日15:50頃). C, 米坂線の線路上のゴミ (8月4日16:40頃). D, 米坂線の敷石の洗掘 (8月4日16:40頃). E, 飯豊中学校裏 (10月8日11:40頃). F, 飯豊中学校校庭 (10月8日11:45頃). G, 樺地区の調査位置図 (2022年11月28日撮影のGoogle Earth画像).

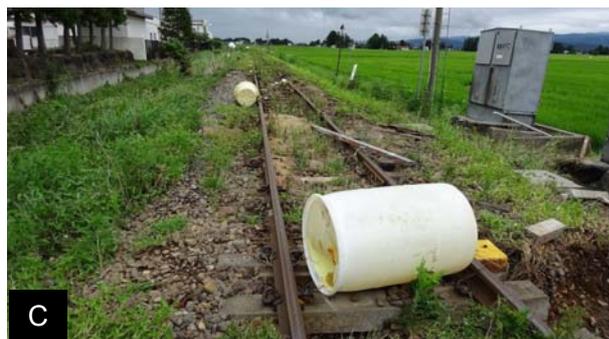
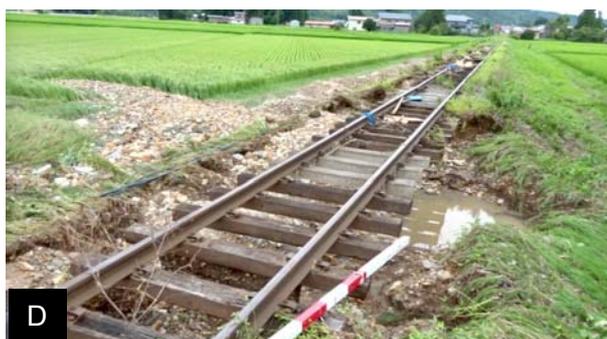
町民総合センターあ〜す付近の米坂線の線路上には点々とゴミが残されていることから、広範に冠水したことは明らかである(図 13C, D)。西から東への水流によって米坂線の路盤が洗掘され、洗い出された砂礫が水田に堆積していた(図 13D)。

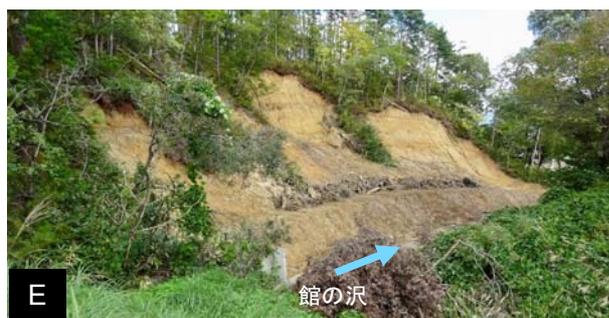
飯豊中学校の西側の裏山を流れる館の沢沿いの南向きの斜面で表層崩壊が生じていた(図 13E)。その場所の地質は第四系の固結度の低い砂岩・礫岩を主とする中原層からなる(山形応用地質研究会, 2016)(図 4)。崩壊地点のすぐ上流に館の沢下堤という溜め池があるが、溜め池や堤に変状はみられな

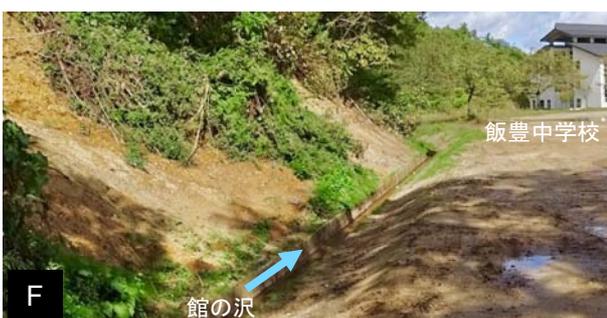
かった。その溜め池より下流の館の沢は U 字溝状に水路化されていて、飯豊中学校の校庭の西側の縁を北へ向かって流れ下る（図 13F）。写真では判読は困難であるが、校庭は洪水堆積物とみられる土砂に広く覆われており、増水時に館の沢から溢れた流水によって冠水したことがわかる。

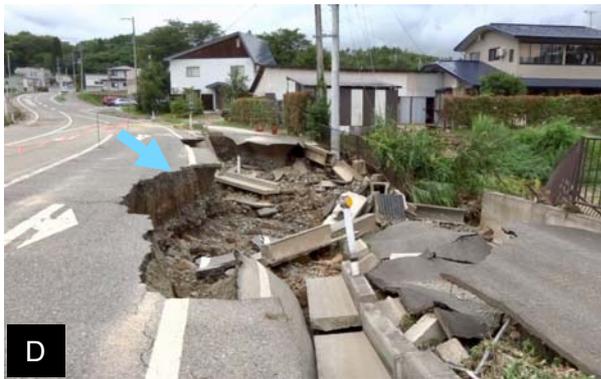
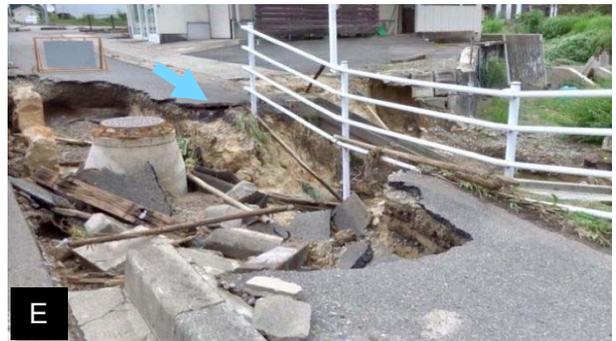
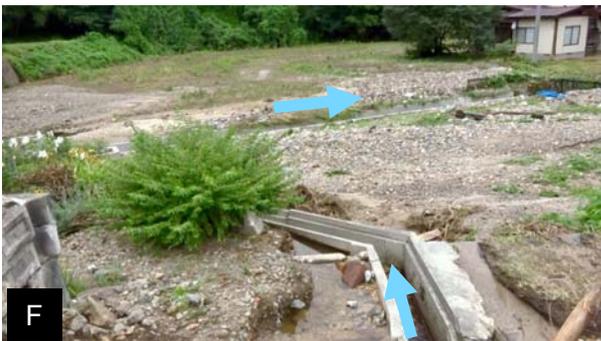
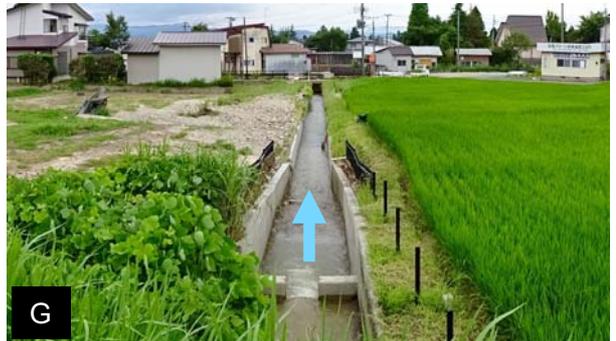
図16. 柳沢排水路の変状. A, 消防署の南側 (8月7日11:30頃). B, 消防署の南側 (8月7日11:30頃). C, 樺郡之神交差点の西側 (8月7日10:30頃). D, 樺郡之神交差点の西側 (8月4日16:20頃). E, 樺郡之神交差点の北側 (8月4日16:20頃). F, 樺郡之神交差点の北側 (8月4日16:25頃). G, 樺郡之神交差点の北側 (8月7日10:20頃).

柳沢排水路が道路を横切る地点では道路上に溢れた流水と消防署前の道路上を西から東へ川のように流れてきた流水によって道路の両側の路肩（アスファルトと盛り土）が洗掘・侵食されていた（図 16C～E）。さらに椿郡之神（つばきこおりのかみ）交差点の北側の路肩も洗掘・侵食されていた（図 16E）。その先も柳沢排水路に沿って侵食や土砂の堆積が認められた（図 16F, G）。図 14 の中央やや上には水田脇の斜面に表層崩壊がみられ、図 14 の上部中ほどには谷合の水田が土砂に覆われている様子もみられる。

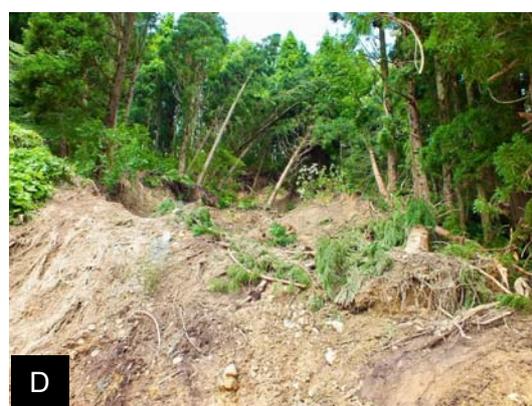
図21. 小白川の変状. A, 舟越付近 (8月7日14:30頃空撮). B, 竹原橋の上流側 (8月7日14:20頃空撮). C, 左岸の表層崩壊 (8月7日14:30頃空撮). D, 表層崩壊 (8月7日15:35頃).

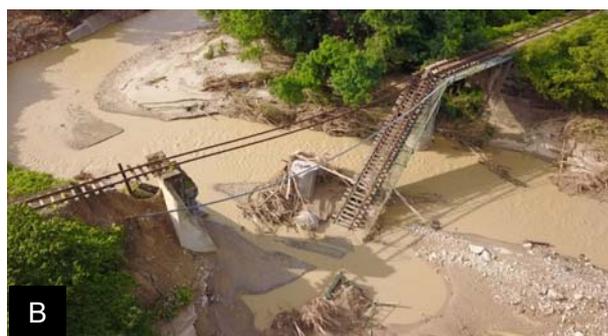
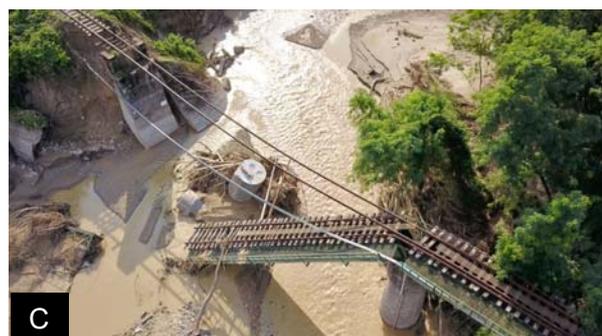
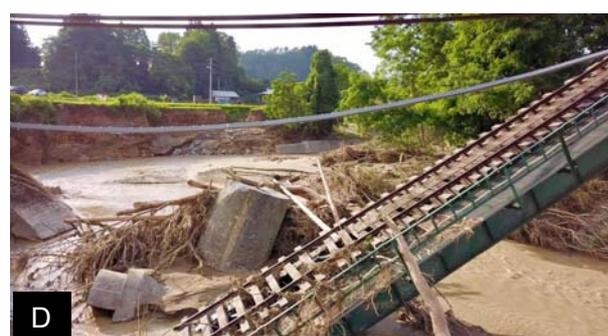
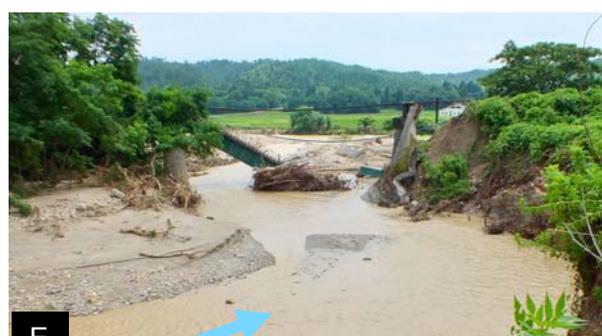
大巻橋の下流の小白川と白川との合流点に位置する JR 米坂線の鉄橋は橋脚が破断し、主桁が落下し、右岸側の橋台の一般部が洗掘されていた（図 24A～E）。鉄橋の橋脚に大量の流木が付着していることから、大巻橋と同じく、流木の付着による流体圧の増加に抵抗しきれなくなった橋脚が破断して、橋梁が落下したものとみられる。鉄橋の上流側と下流側で大きな水位差が生じて、鉄橋の下流側では放

図24. 小白川の変状. A, JR米坂線鉄橋付近 (8月7日16:05頃空撮). B, C, D, E, 崩落した米坂線鉄橋 (B, 8月7日16:10頃空撮; C, 8月7日16:00頃空撮; D, 8月7日16:15頃空撮; E, 8月7日12:45頃).

射状に排水された（図 24A）。落下した主桁と線路に付着した流木の位置からみて、落下した時の水位はそれほど高くなかったと考えられる。

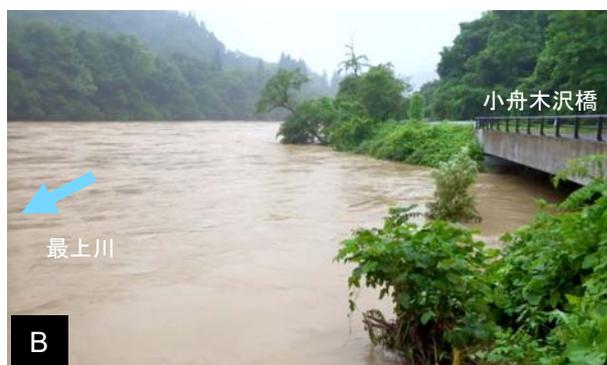
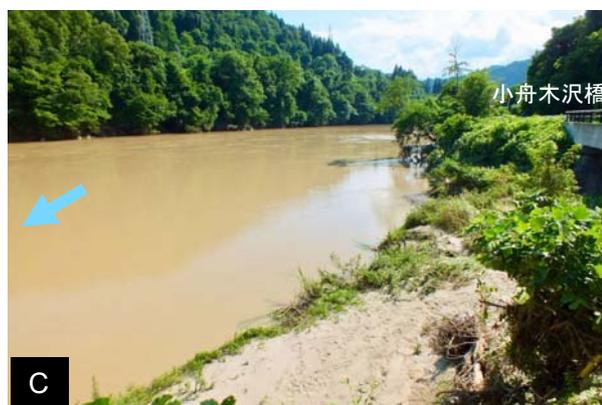
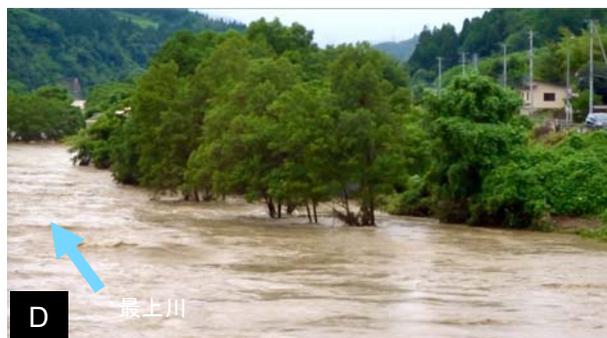
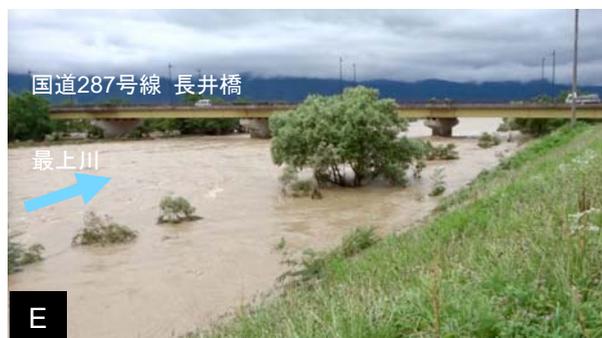
図27. 最上川の変状. 朝日町三中付近 (8月6日15:30頃). B, C, 小舟木沢橋 (B, 8月4日12:10頃; C, 8月6日16:00頃). D, 黒滝橋 (8月4日12:45頃). E, 長井橋 (8月4日13:05頃).

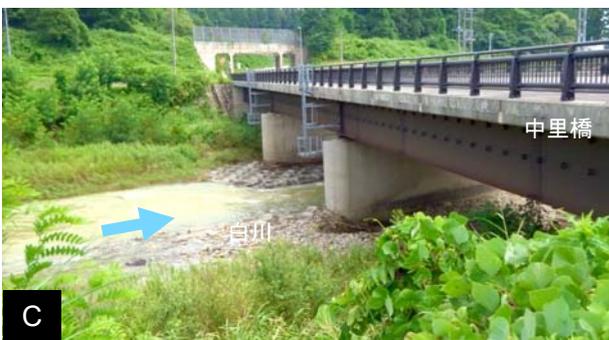
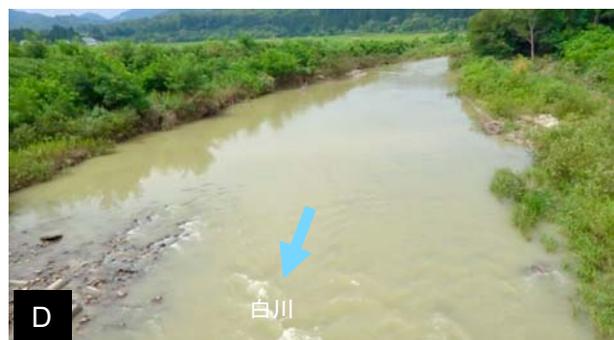
図37. 白川の変状. A, 小白川と白川の合流点付近 (8月7日16:00頃空撮). B, 小白川と白川の合流点付近の遠景 (8月11日9:25頃空撮). C, 中里橋 (8月11日10:20頃). D, 中里橋の上流 (8月11日10:15頃).

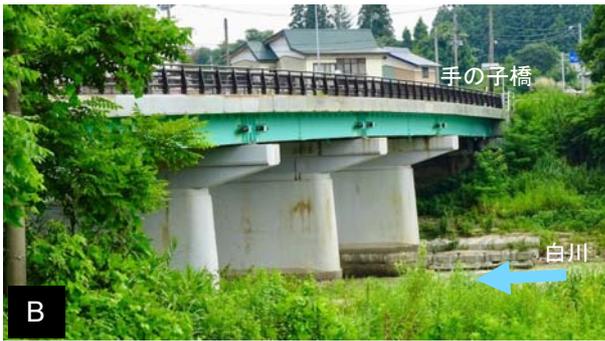
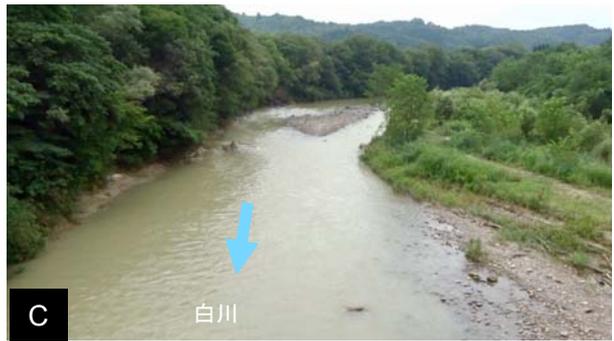
4.5.7 飯豊町手ノ子地区の手の子橋（図 38A～C）

白川に架かる国道 112 号線の手の子橋方面を東側から撮影したドローン映像には、水田の際に侵食の跡が認められた（図 38A）。これは水田の際に沿う用水路からの溢水によるものと思われる。手の子橋の橋脚にはほとんど流木が付着していなかった（図 38B）。橋脚や護岸構造物に顕著な変状はみられなかった。橋の上流の左岸に流木が残されていた（図 38C）。

図38. 飯豊町手ノ子地区と白川の変状. A, B, 手の子橋 (8月11日10:35頃空撮). C, 手の子橋の上流 (8月11日10:30頃). D, E, 宇津川橋 (D, 8月11日11:10頃; E, 8月11日11:10頃).

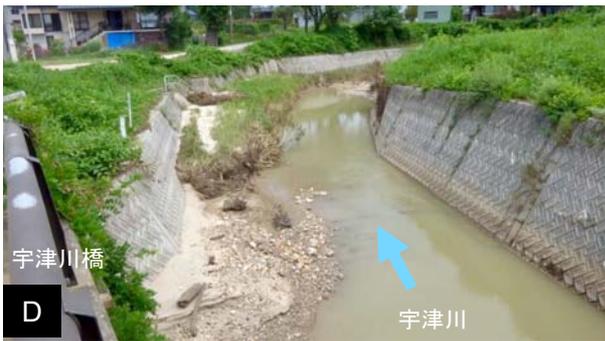
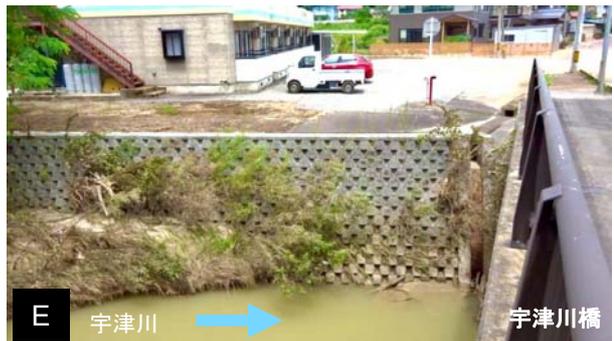
4.5.8 飯豊町手ノ子地区の宇津川の宇津川橋（図 38D, E）

宇津川橋やその付近の護岸構造物に顕著な変状はみられなかった（図 38D, E）。護岸の石垣の最上段の石組みから生える雑草は直立しているが、その下の段から生える雑草は根元から折れて下流側へ倒れていることから（図 38E）、この部分では増水時にかなり水位が上がったものの、溢水しなかったと考えられる。

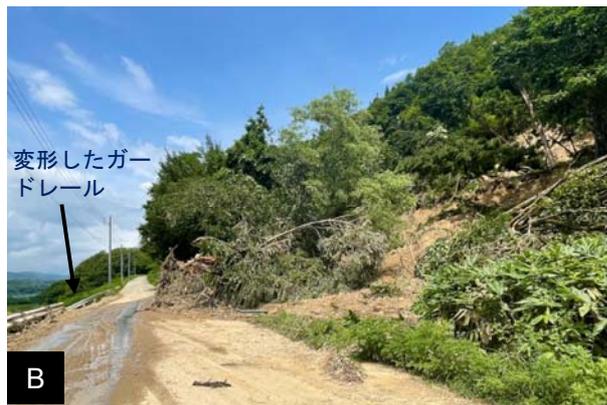
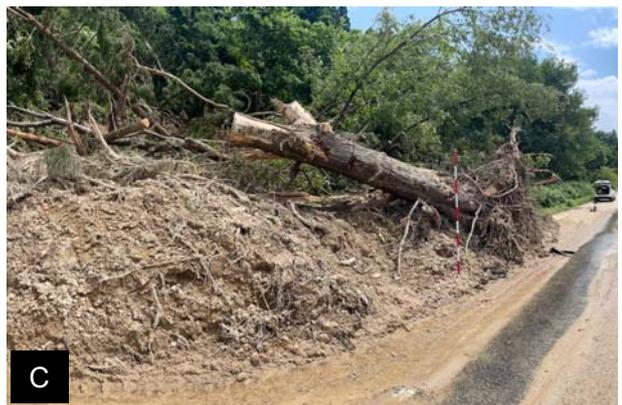
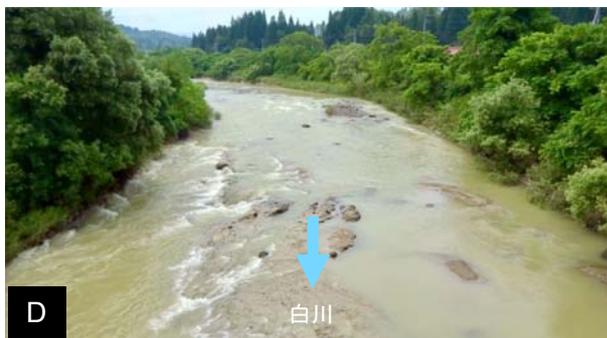
4.5.9 飯豊町高峰地区（図 39A～C）

飯豊町高峰地区の白川の右岸側の丘陵斜面の数箇所に表層崩壊が認められた（図 39A～C）。そのうちのひとつでは、谷側のガードレールが損傷していることから崩落した土砂が道路を越えたことがわかる（図 39B）。柳沢・山元（1998）によるとこの場所は中原層ないし地すべり堆積物に当たることから（図 4）、過去の地すべり移動体が二次的に崩壊を起こした可能性もある。

図39. 飯豊町高峰地区と白川の変状. A, B, C, 高峰地区の表層崩壊 (A, 8月7日11:20頃 ; B, C, 8月7日12:10頃). D, 毛下野橋の上流 (8月11日10:50頃). E, 高峰地区の表層崩壊 (8月7日12:15頃). F, 橋本橋 (8月11日11:00頃). G, 橋本橋の下流 (8月11日11:00頃).

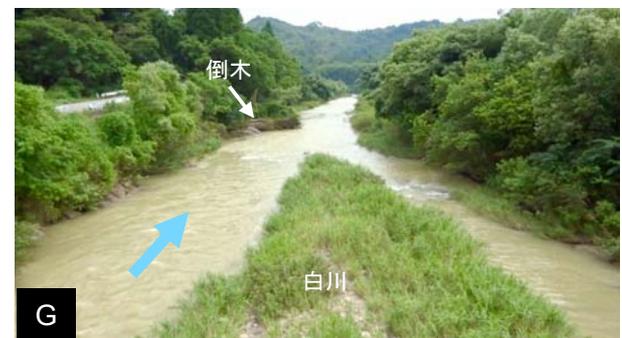
4.5.12 飯豊町高峰地区の橋本橋（図 39F, G）

橋本橋の橋脚には少量の流木が付着していた（図 39F）。橋本橋の下流左岸に倒木がみられた（図
