令和4年8月 山形県飯豊町で発生した豪雨災害について

橋本智雄¹・森藤 勉¹・柴田 樹¹・片桐 悟¹・本山 功²・岩田尚能²・加々島慎一²

山形県南部令和4年8月豪雨災害調査報告書

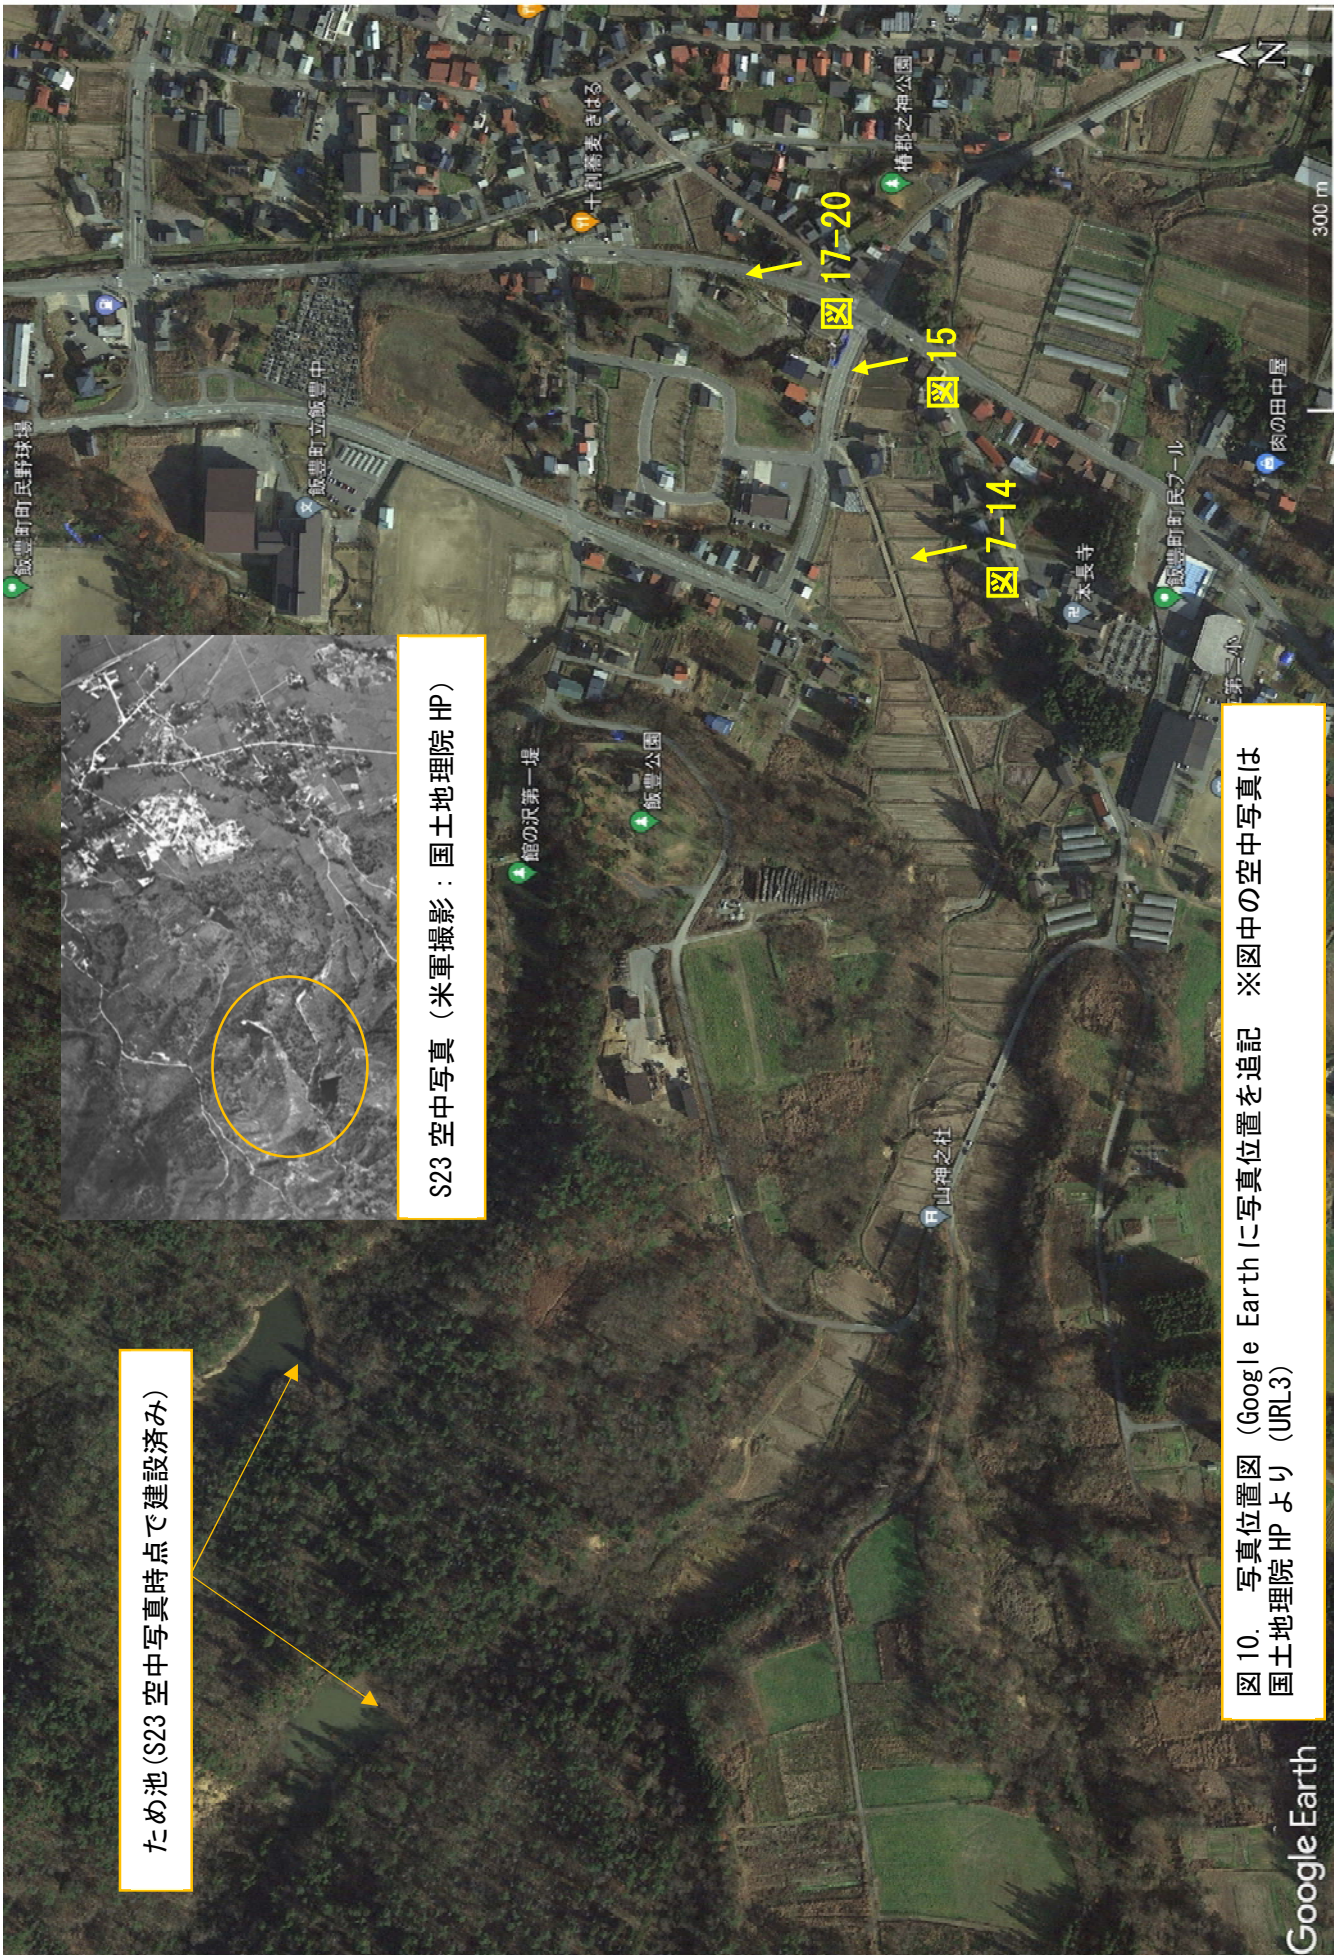
図 10. 写真位置図 (Google Earth に写真位置を追記 ※図中の空中写真は国土地理院 HP より (URL3))

調査区間上流側では、数箇所耕作地（水田）への洗掘及び土砂堆積が確認された。いずれも規模は大きくないが、河川（水路）にかけられたコンクリートの蓋や橋部に流木や建築資材が多数残されており、これらが流路を閉塞したことによる堰上げで越水した可能性が示唆される。なお、災害前の図（Google Map）（図10）では、水路上に小屋が建てられており、これが倒壊して資材等が流出した可能性も考えられる。堆積物は、円礫～亜円礫主体のバリエーションに富んだ砂礫を主体としており、洗掘箇所の地山（段丘砂礫等）や造成地盤等が流出したものと考えられる。

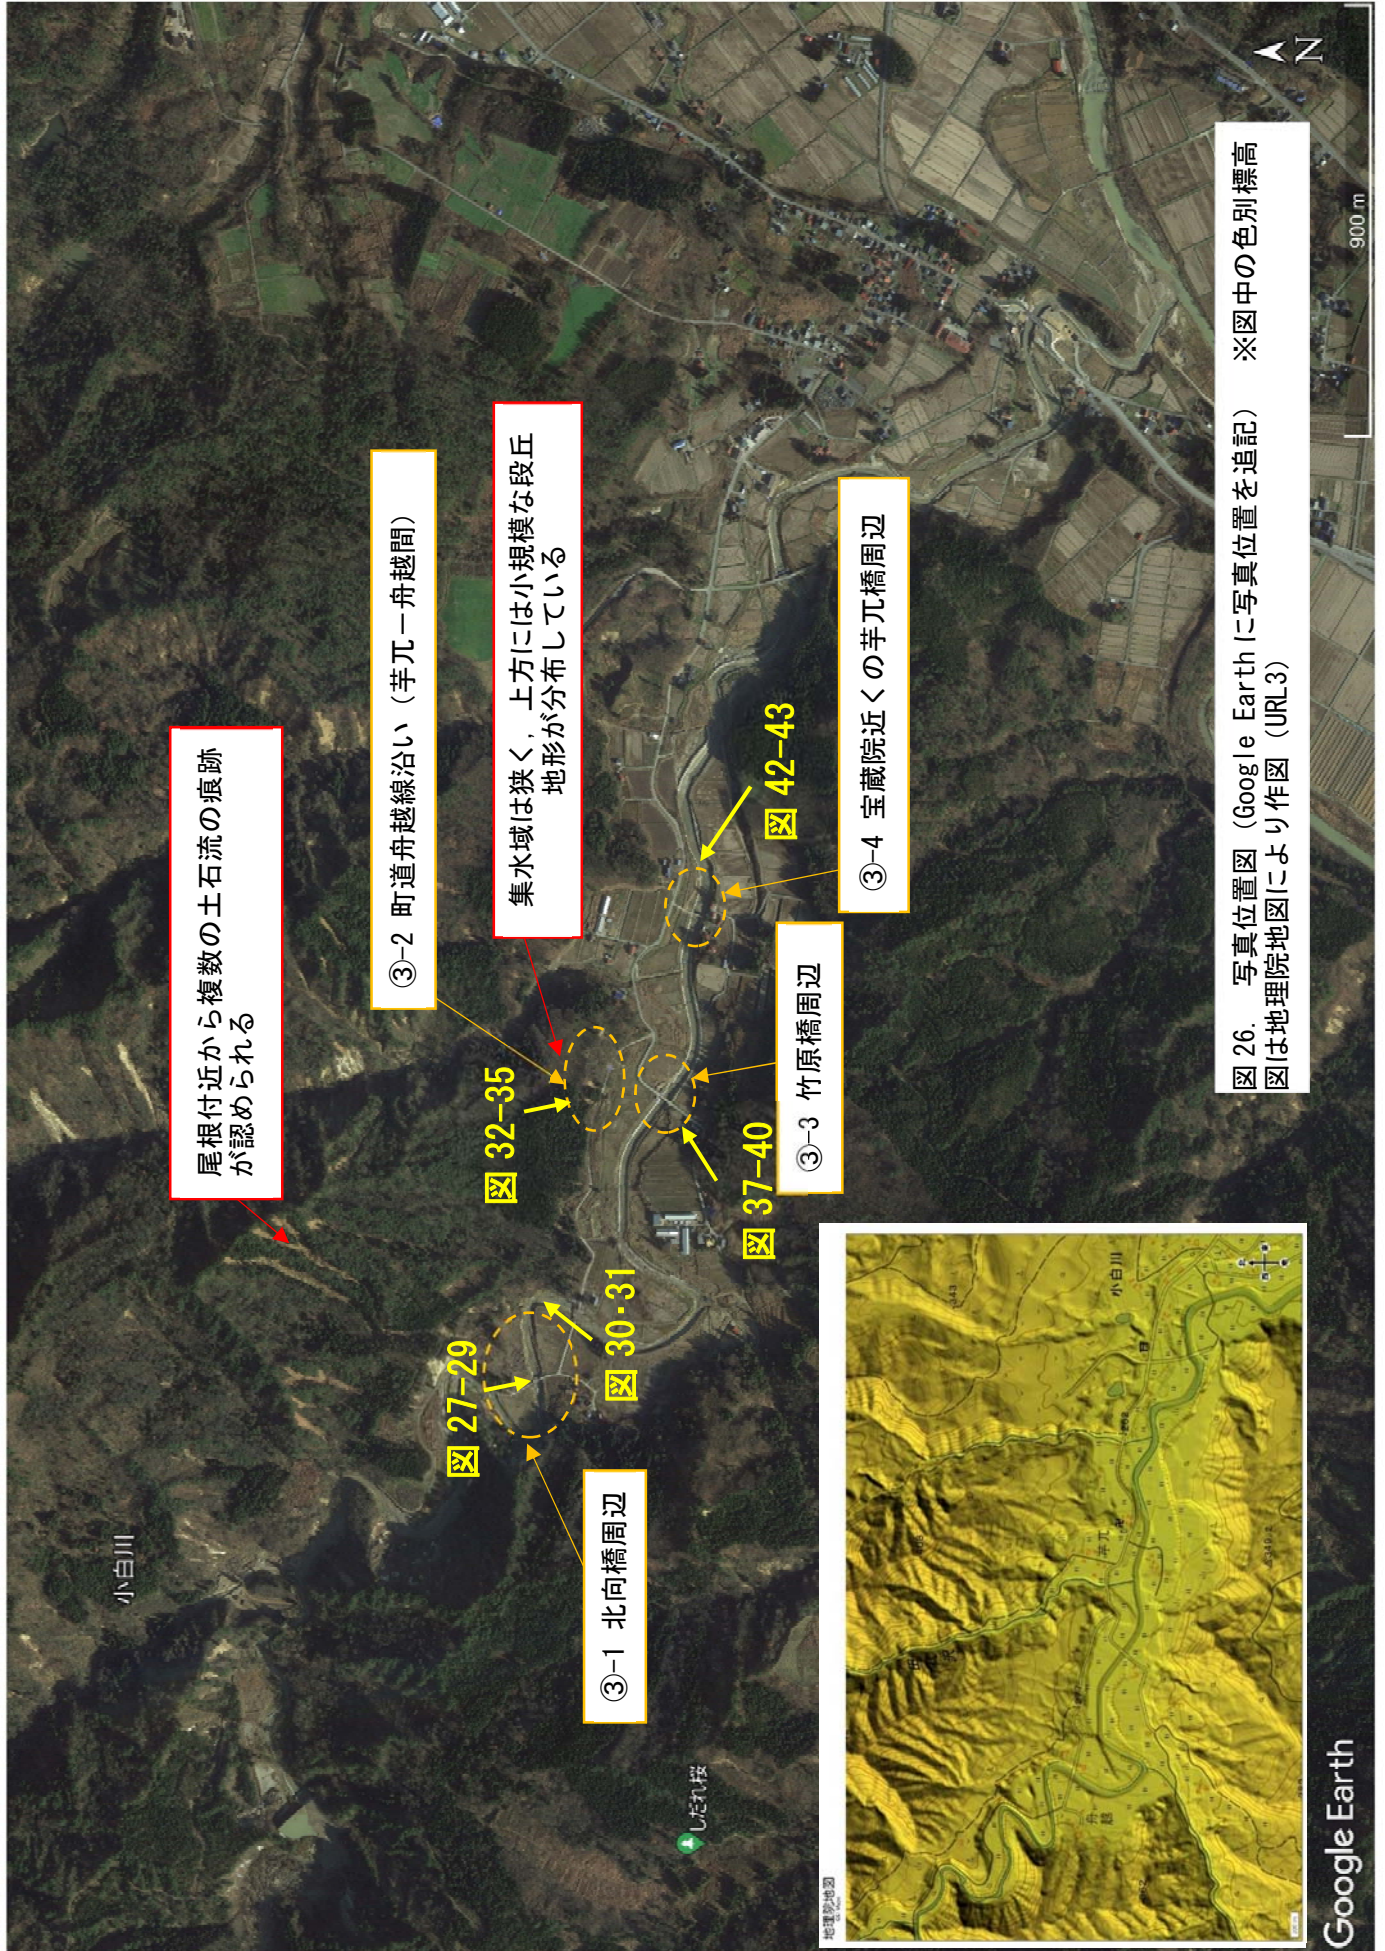
図 26. 写真位置図 (Google Earth に写真位置を追記) ※図中の色別標高図は地理院地図により作図 (URL3)

北向橋周辺では、河川の洗掘による護岸や橋梁基礎の損傷、越水に伴う農地(水田)への土砂流出が確認された。また、左岸側の小規模な谷地形で土石流が発生し、周囲に土砂・流木の堆積が認められた。発生した土砂の多くは小白川に流入したものと想定される。

対策工は流域全体を考慮して検討する必要があるが、当該箇所では以下のような対応が想定される。

- ・流木等の発生を抑制する砂防堰堤(透過型)の設置
- ・ボトルネック区間の流路変更・拡幅(越流区間の設定や流路工(トンネル)等)
- ・土石流が懸念される小規模な溪流・沢地形への砂防・治山施設(砂防堰堤・床固工)
