2013年7月豪雨による山形大学上名川演習林の 林道被害状況のGIS解析とハザードマップの作成

山形大学紀要(農学)第17巻 第4号 別刷(平成29年) Reprinted from Bulletin of Yamagata University (Agricultural Science) Vol. 17 No.4 (2017)

原 著 論 文

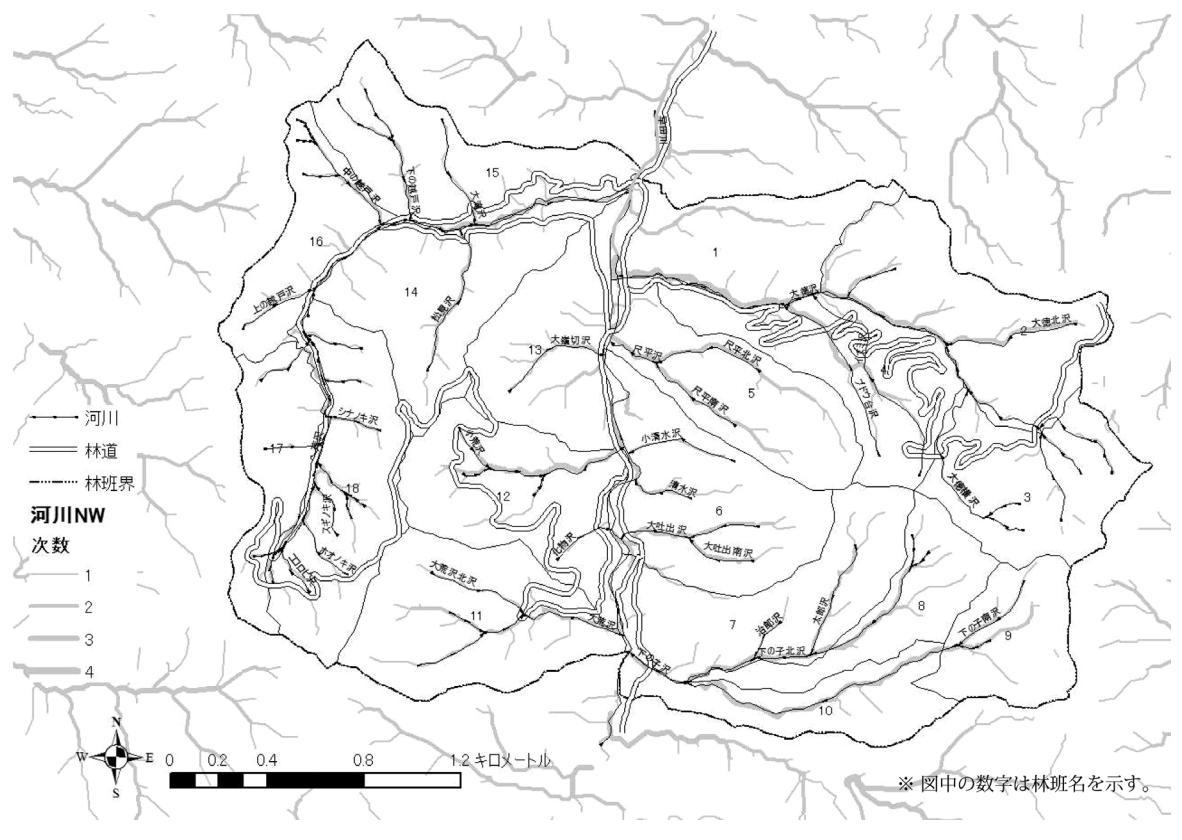
図-2 上名川演習林の河川ネットワーク

ArcGISのツールを用いて水の動態について解析した. 標高DEMから流向と累積流量のラスタを作成し,隣接 ピクセルからの流向が集まるピクセルを抽出したものを 河川ネットワークという.河川ネットワークを特定する ことで河川が形成されやすい箇所や,集水域から大きな 河川までどのように排水されているのかを探ることがで きる. さらに,河川ネットワークの枝分かれ数から河川 に次数を付けることができる.この河川次数は河川の幅 と同義に扱うことができる.また,次数が高い河川は次数の低い河川からの集水があるため,広範囲での降雨な どによって,降雨量が少なくとも流量が大きく増える可 能性がある.図-2に河川次数ごとに分類した河川ネッ トワークを示す.
